**2019/10/7**  
**東海第二原発差し止め訴訟 資料**

# **中越沖地震による地震被害**

**東京電力公表写真と  
社民党国会議員による調査団の撮影写真から**

**作成 原告代理人弁護士 海渡 雄一**

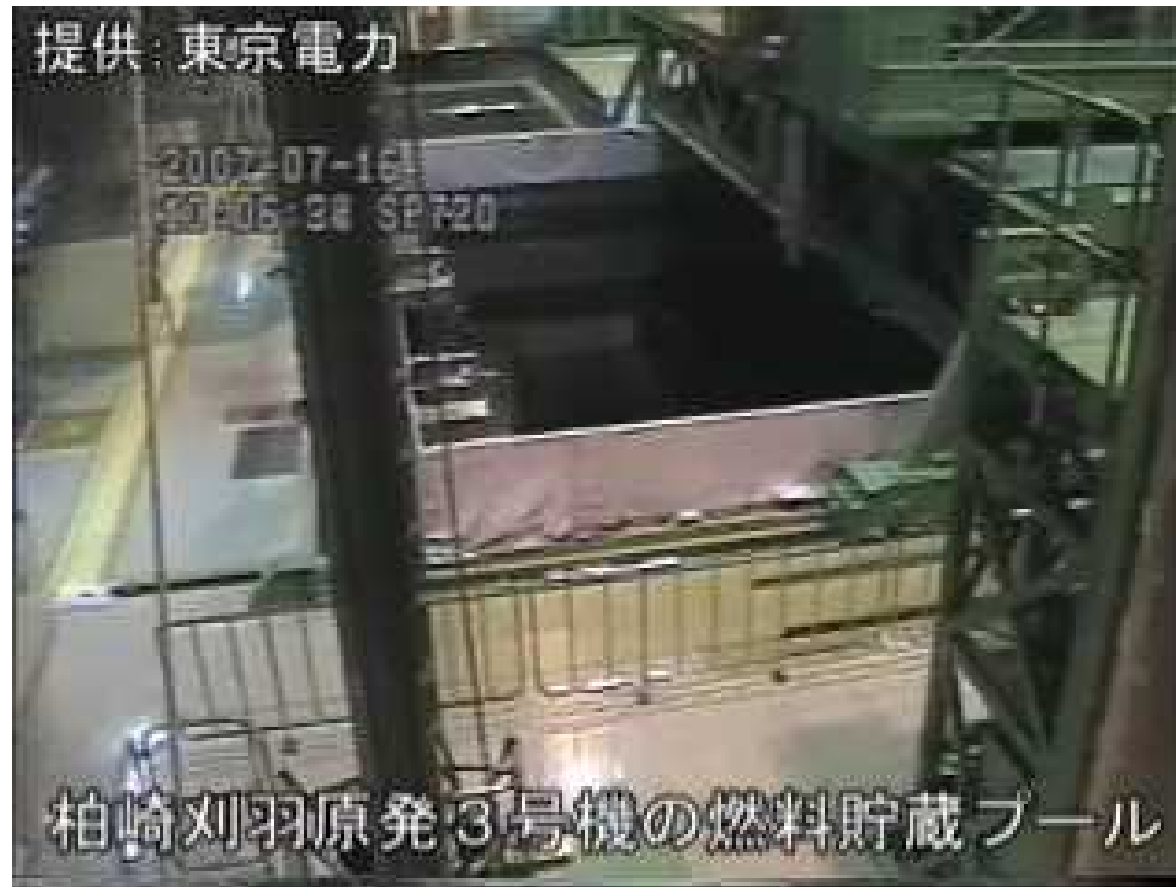
# 3号機の燃料貯蔵プール

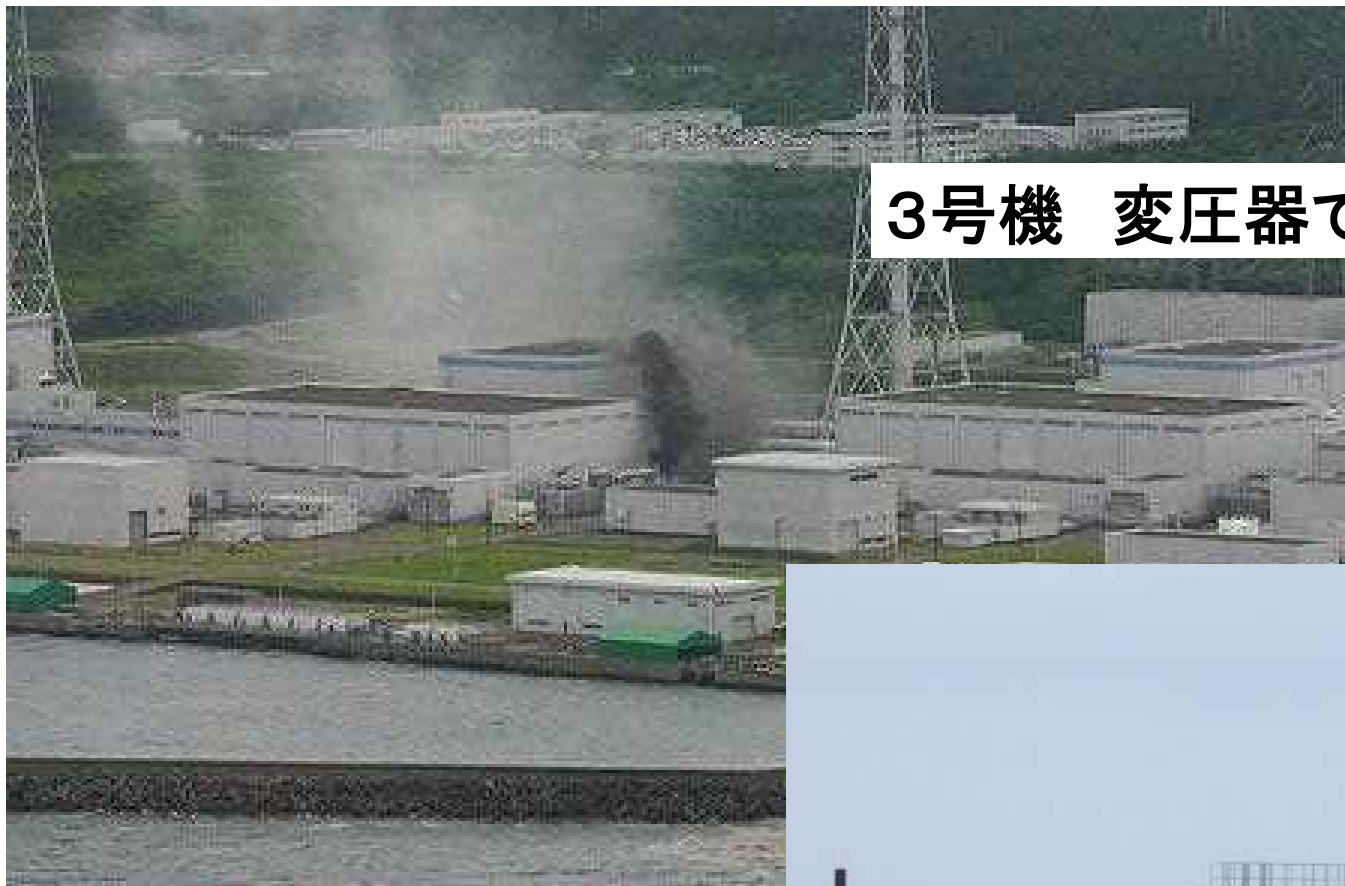
## 3号機 変圧器で発生した火災

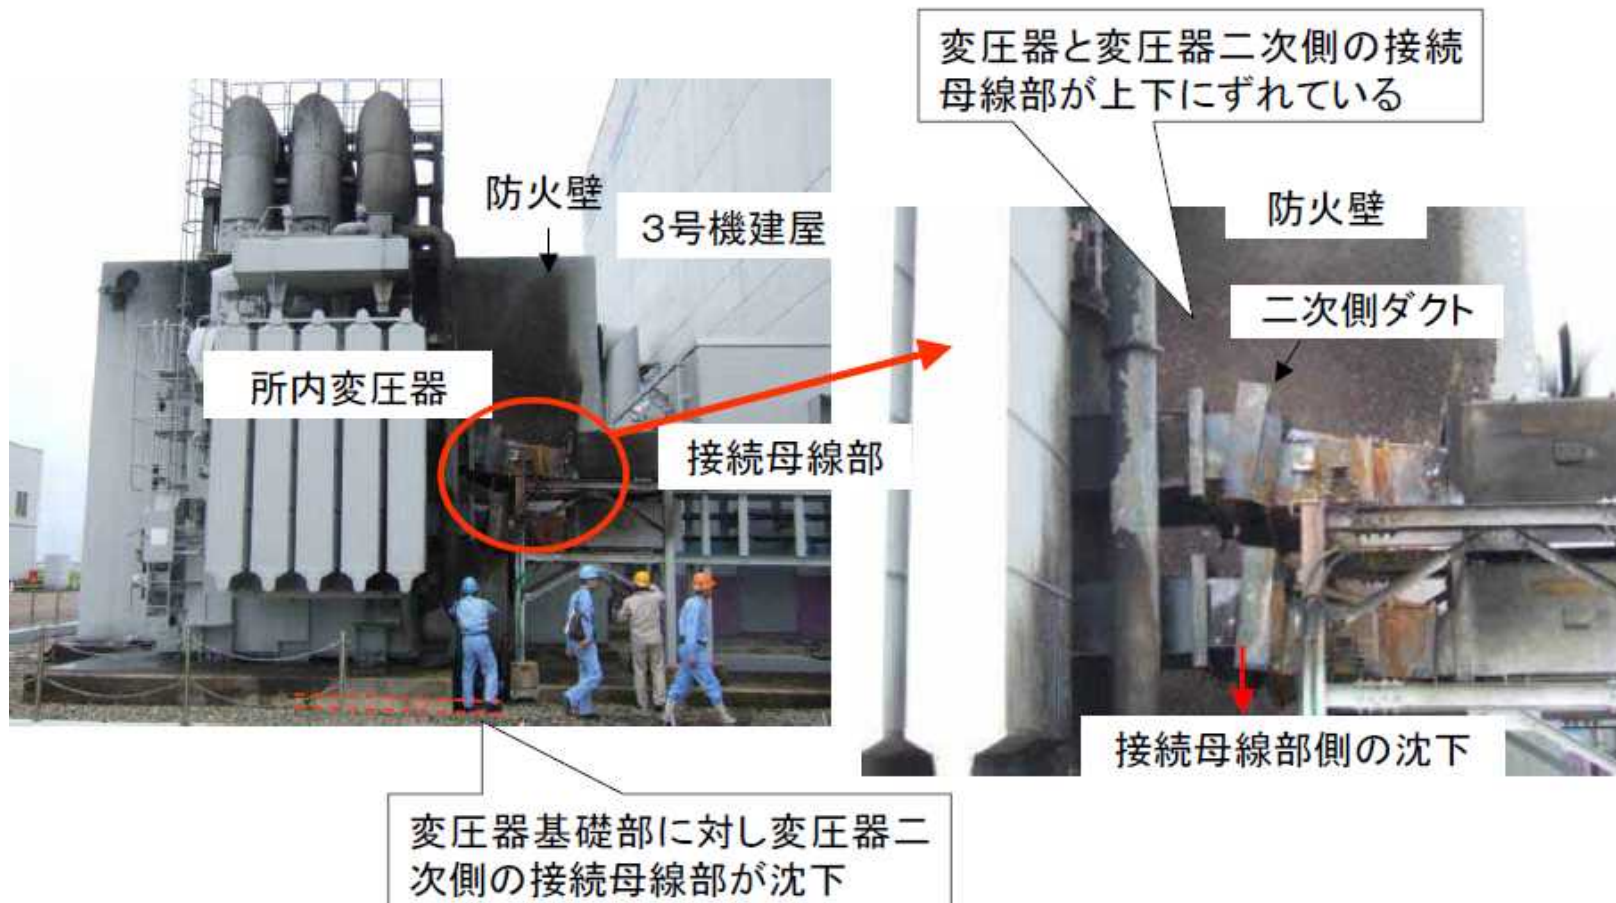
# 不等沈下が火災発生の原因

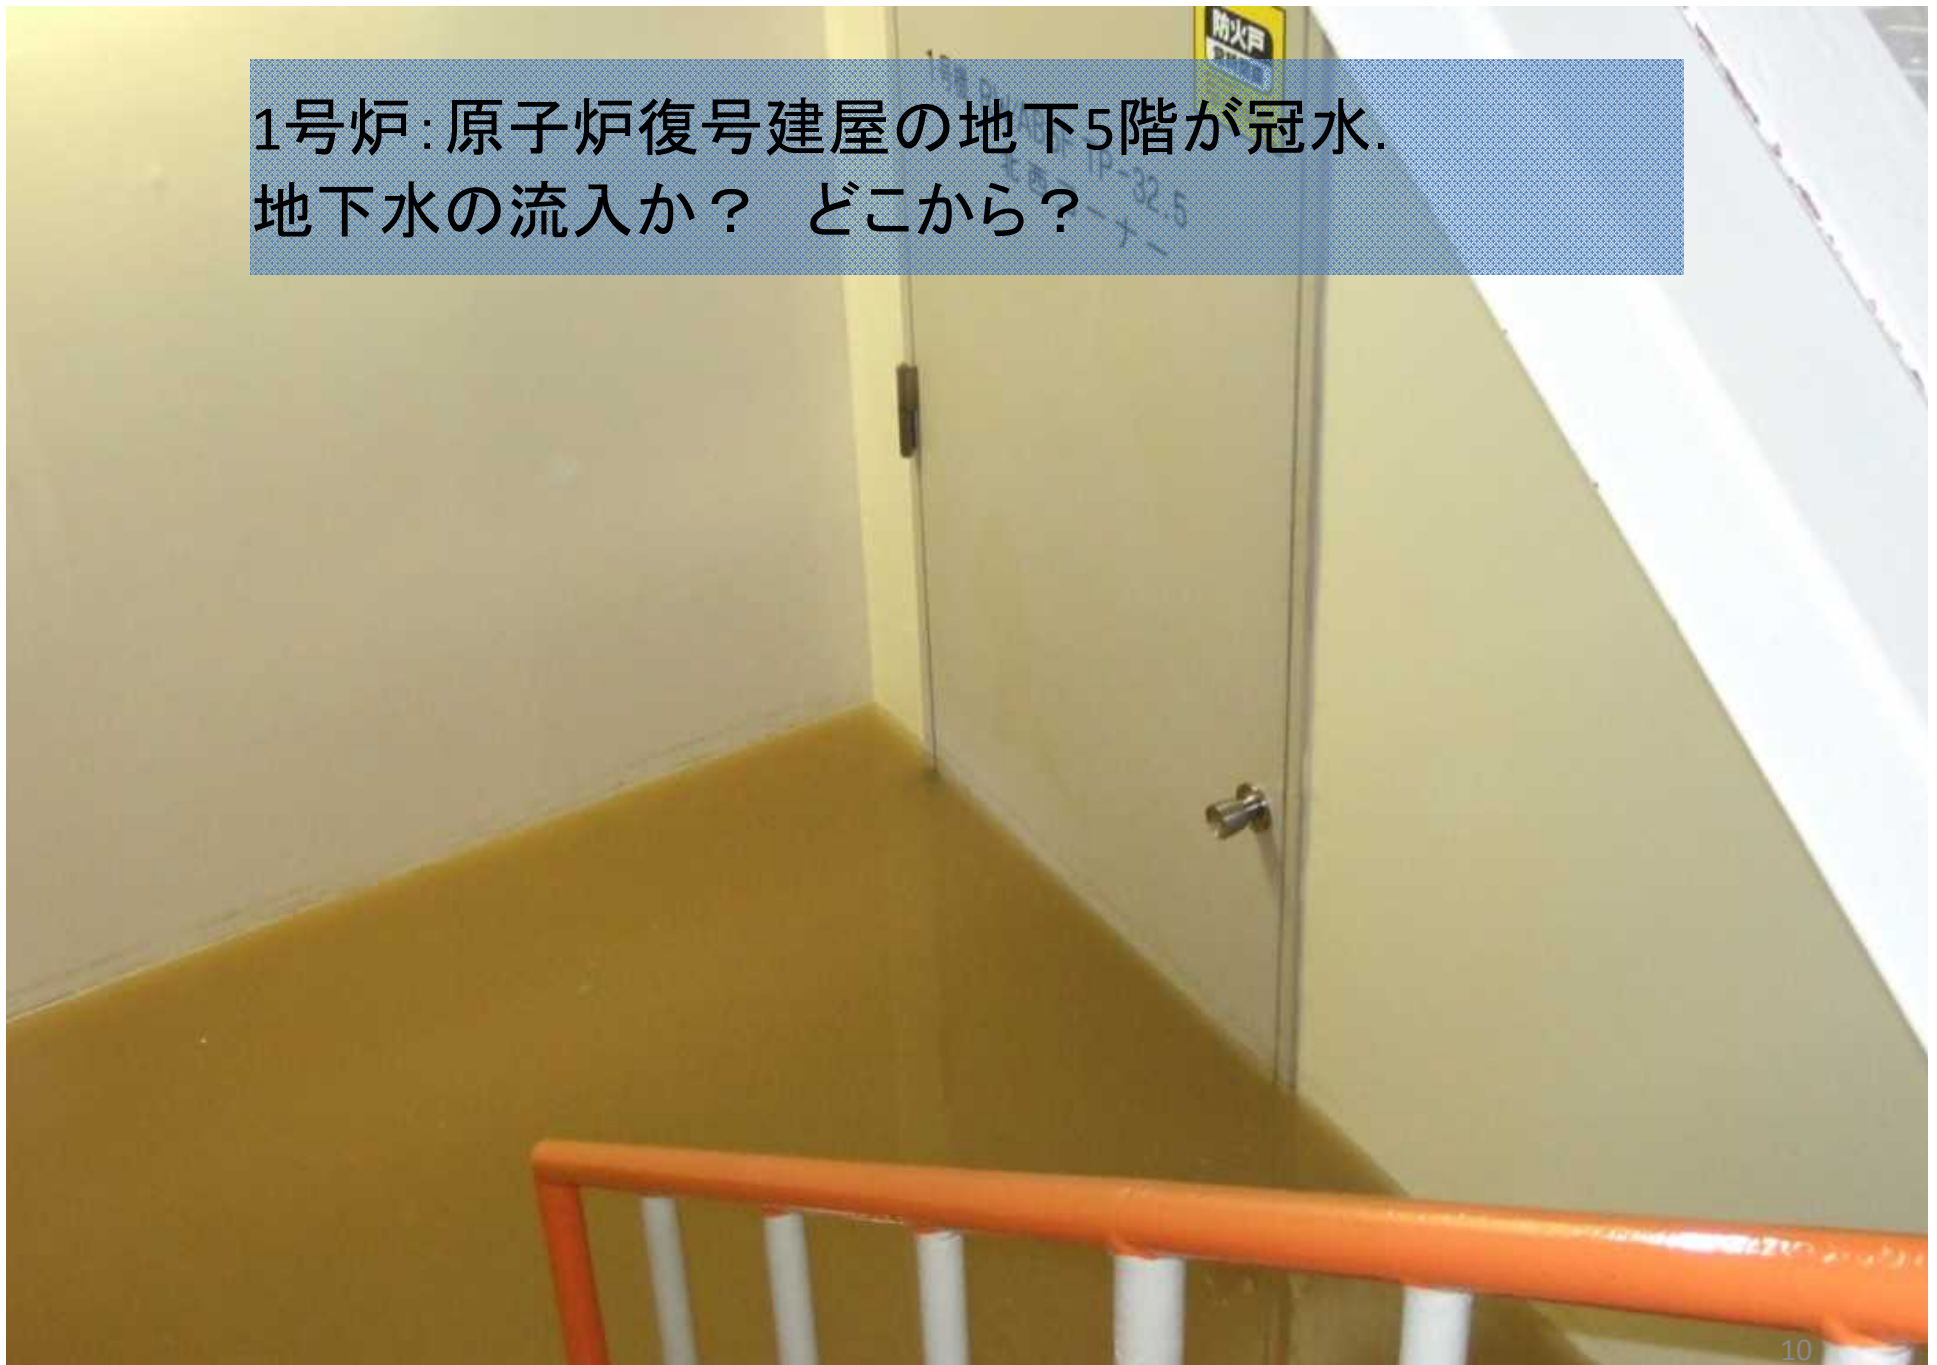
1号炉:原子炉復号建屋の地下5階が冠水.  
地下水の流入か? どこから?

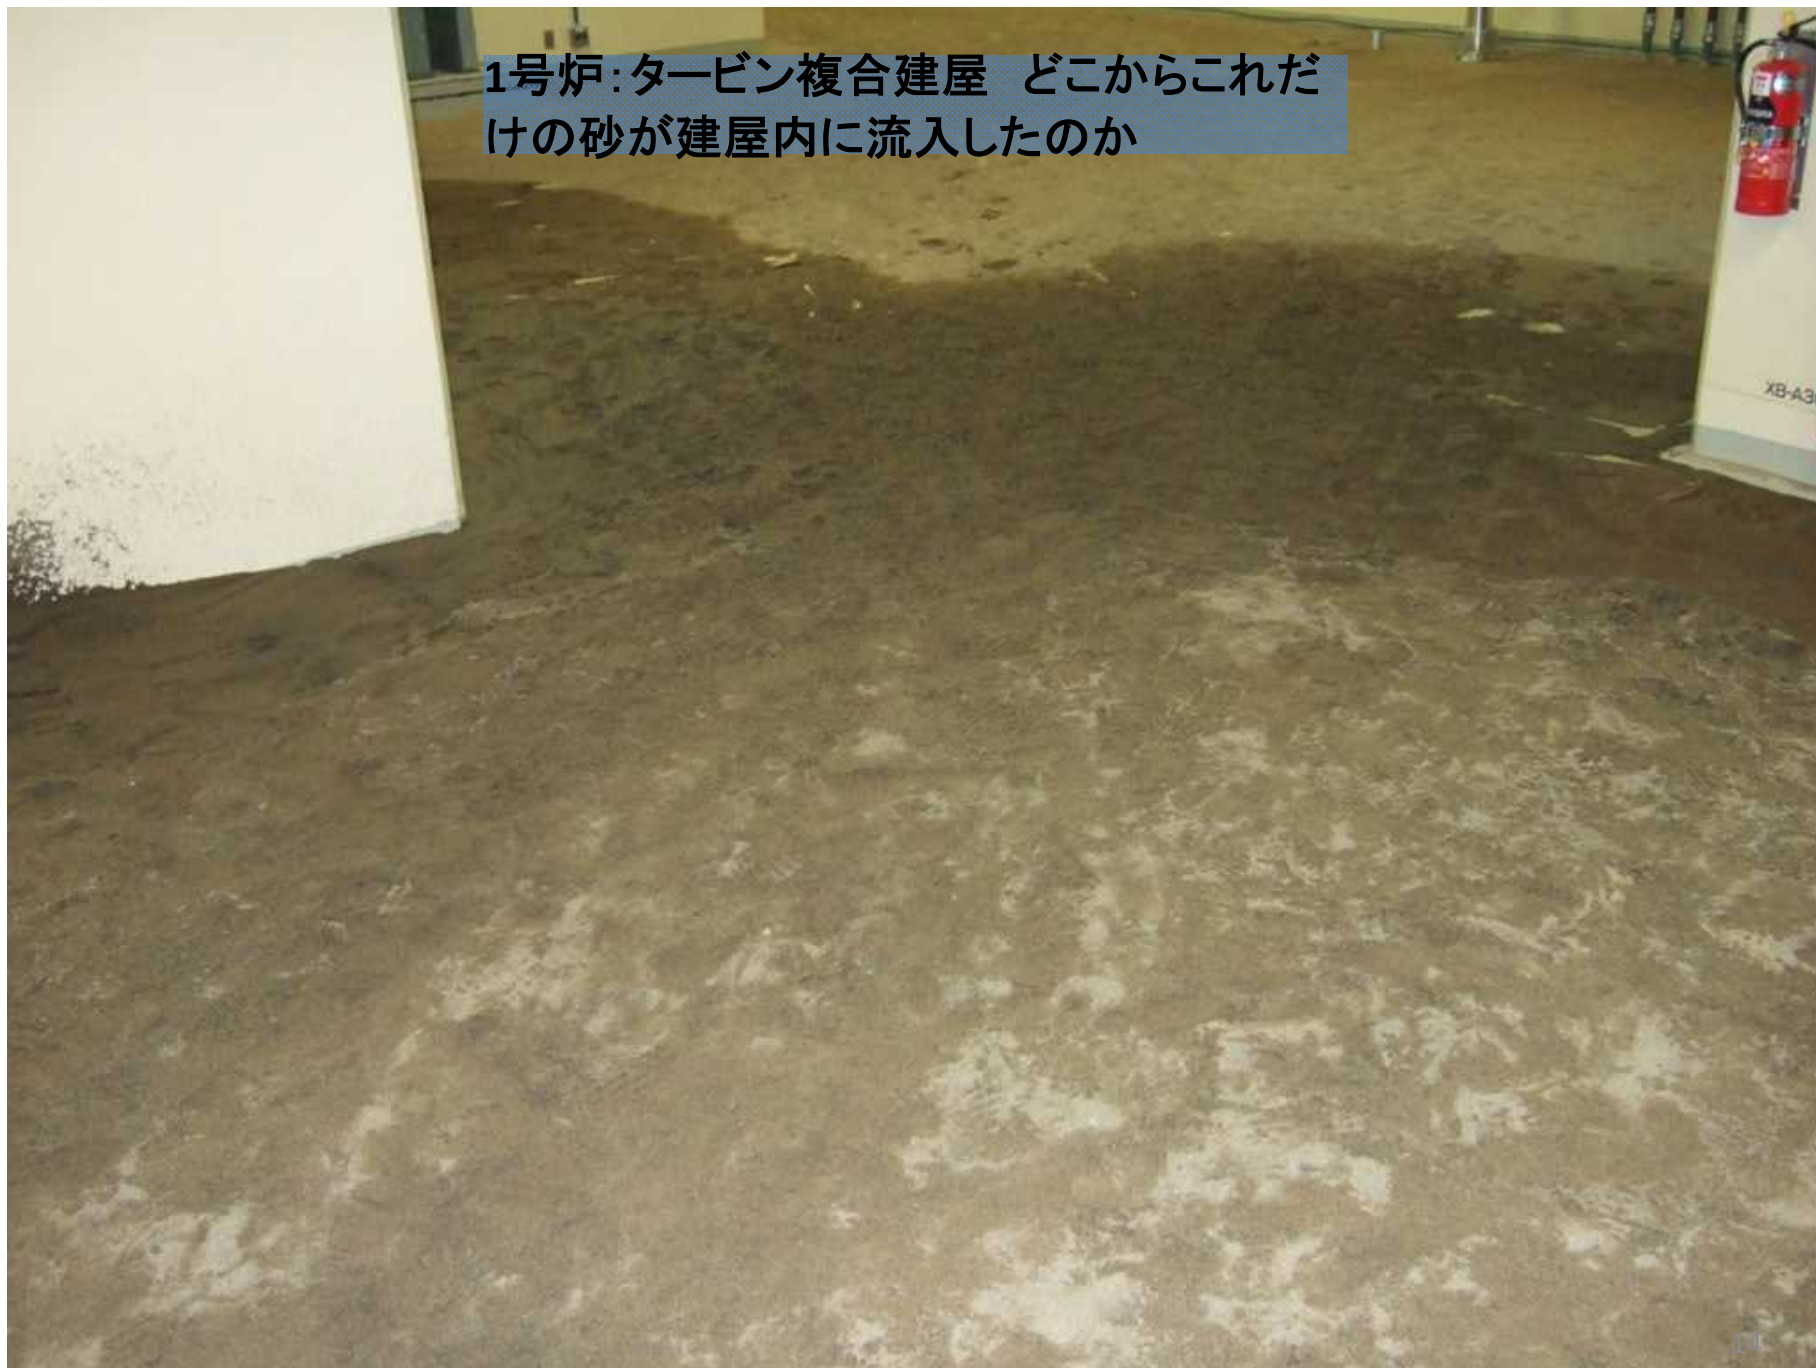
1号炉:タービン複合建屋 どこからこれだけの砂が建屋内に流入したのか

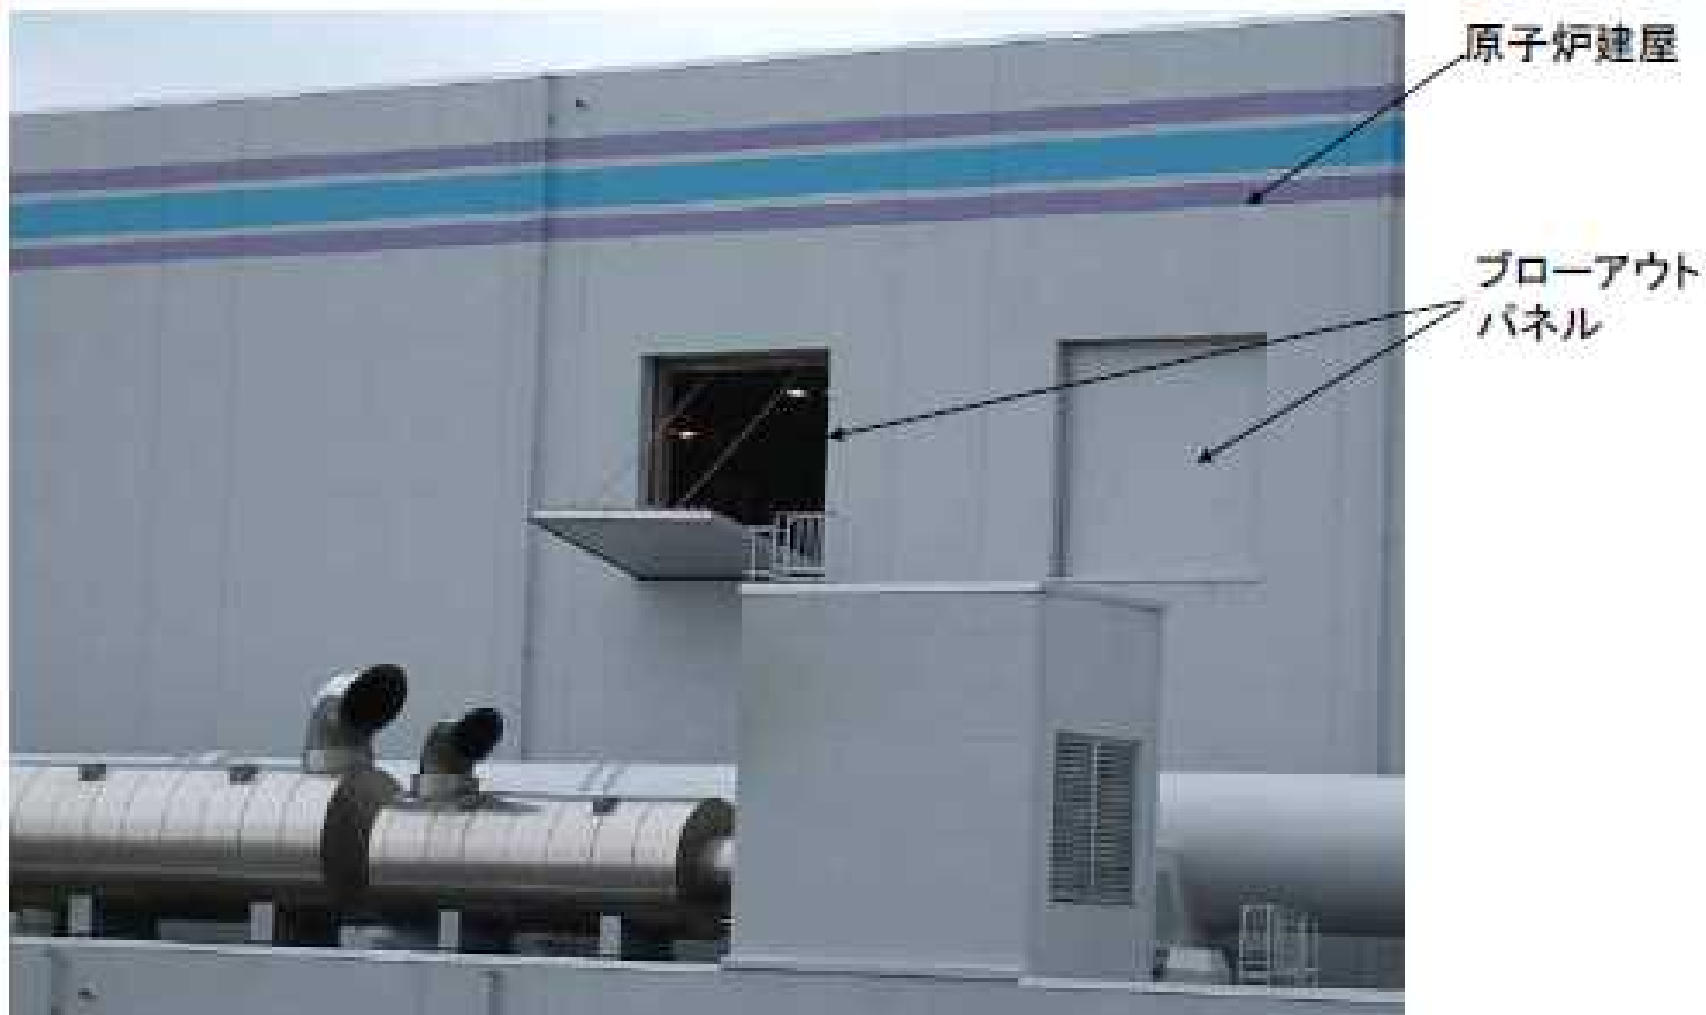
### ■ 3号機ブローアウトパネルの開放

地震により原子炉建屋ブローアウトパネルがはずれたものと推定

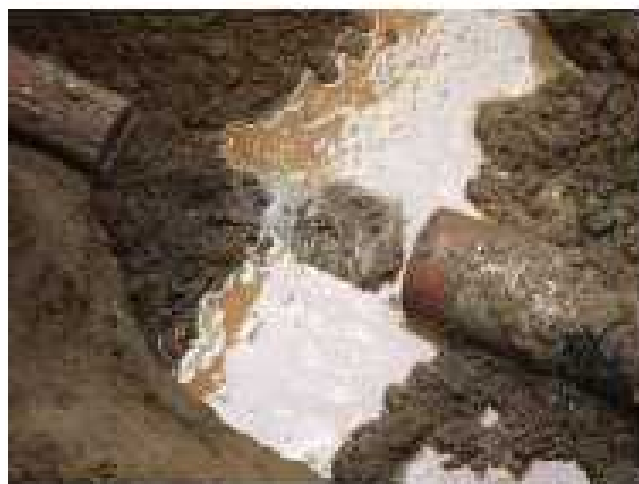
破損状況

## ■ 1号機消火系配管破損（1号機原子炉建屋山側）

屋外（土中）の消火配管が破損し、原子炉複合建屋の貫通部より消火水が流入したものと推定。

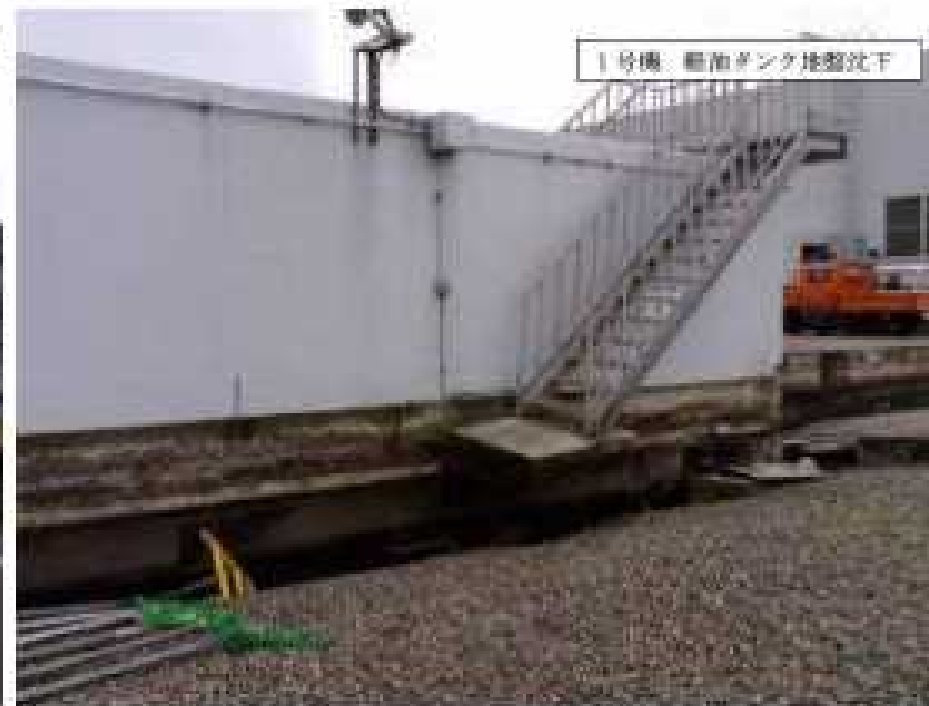
■ 1号機軽油タンク周辺地盤沈下

軽油タンク周辺地盤の沈下

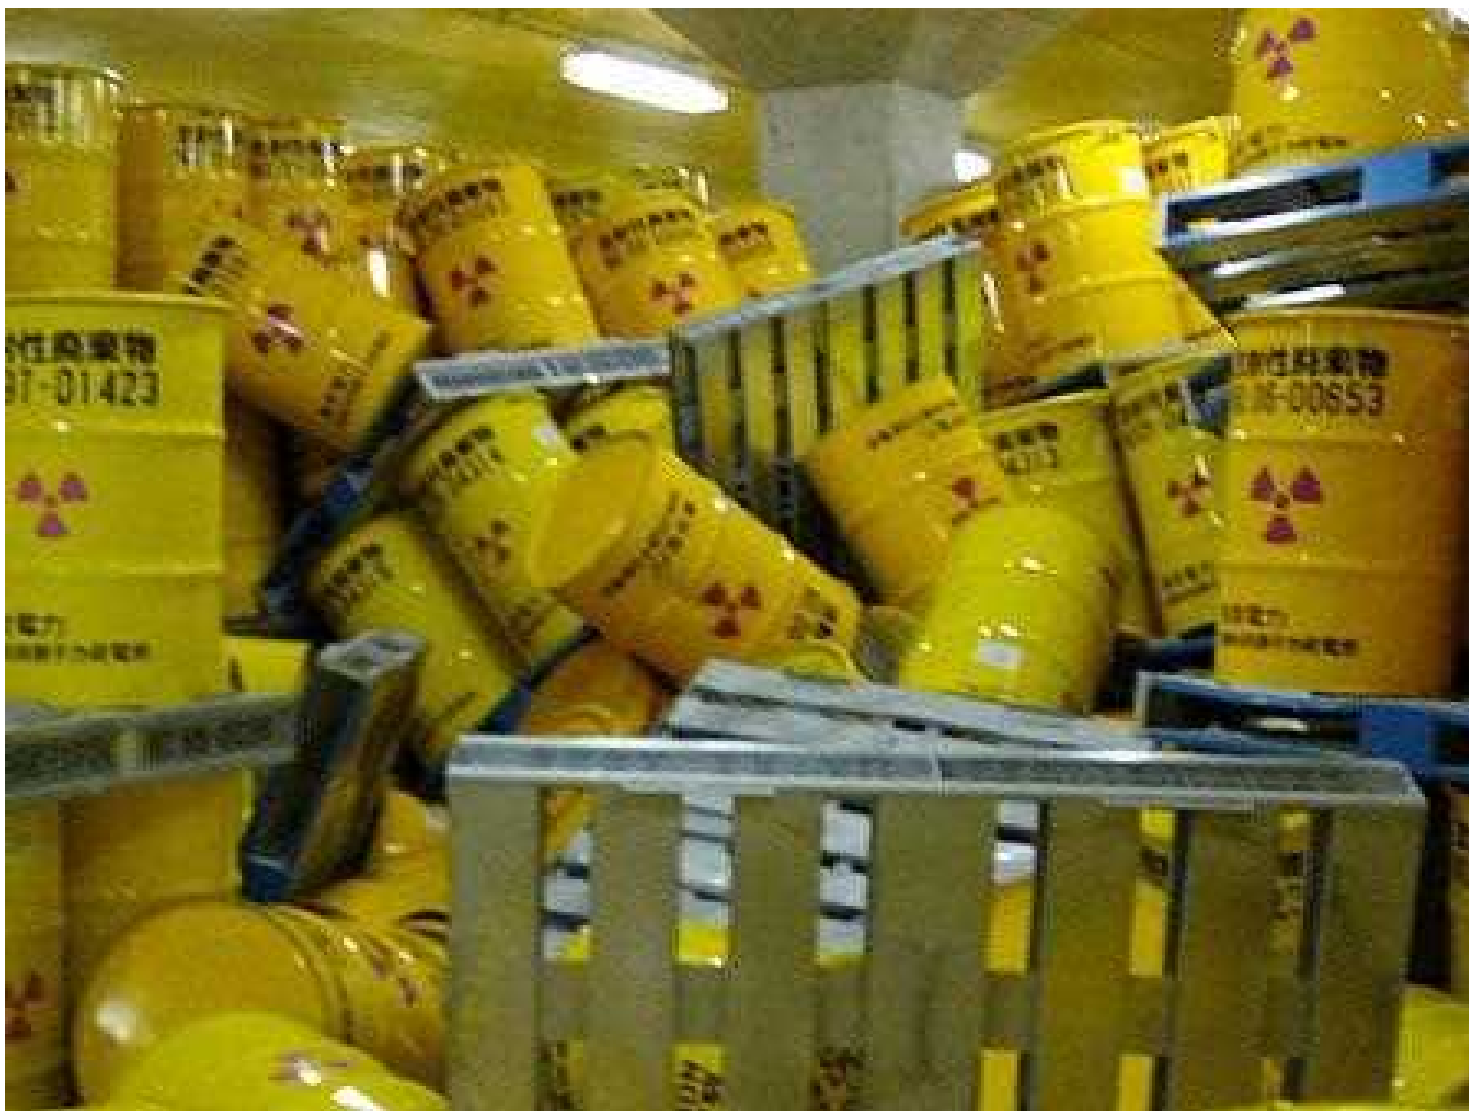
## 固体廃棄物貯蔵庫内のドラム缶が転倒

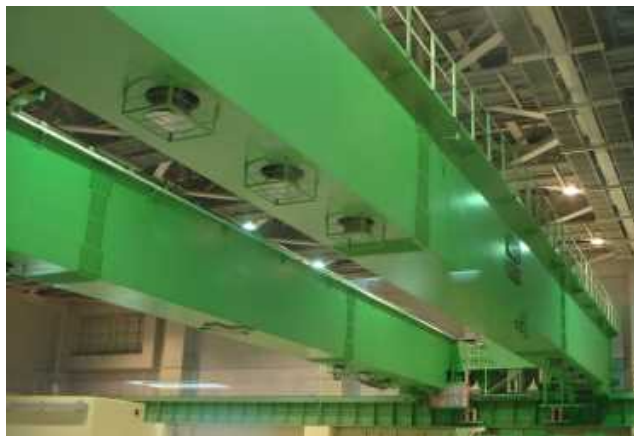
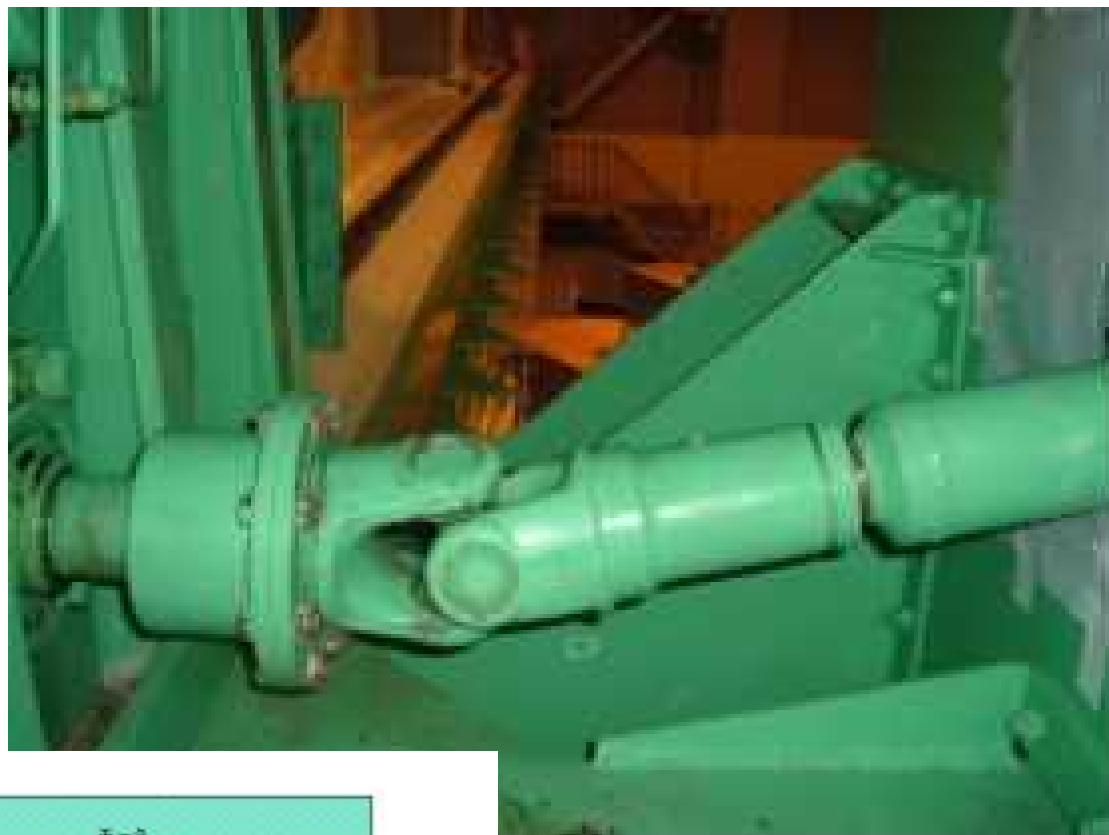
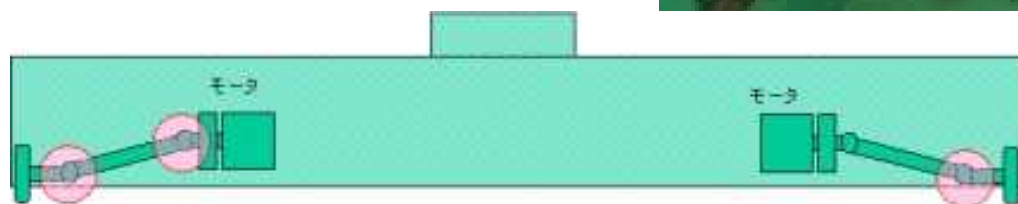
● 破損箇所

## 6号機 原子炉建屋天井クレーンの破損

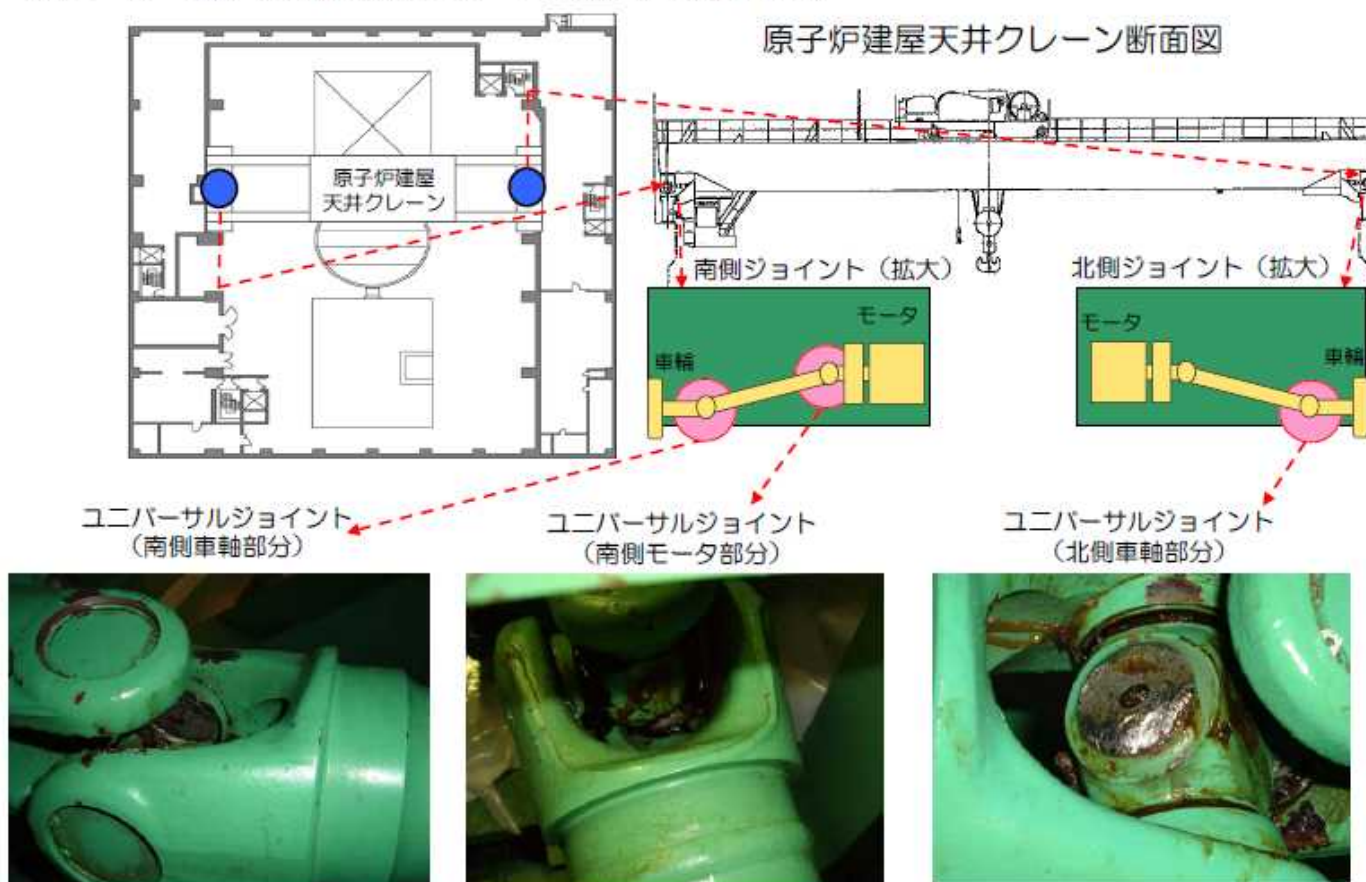
# 燃料クレーンが大破壊

KK-6 原子炉建屋天井クレーン（原子炉建屋4階）

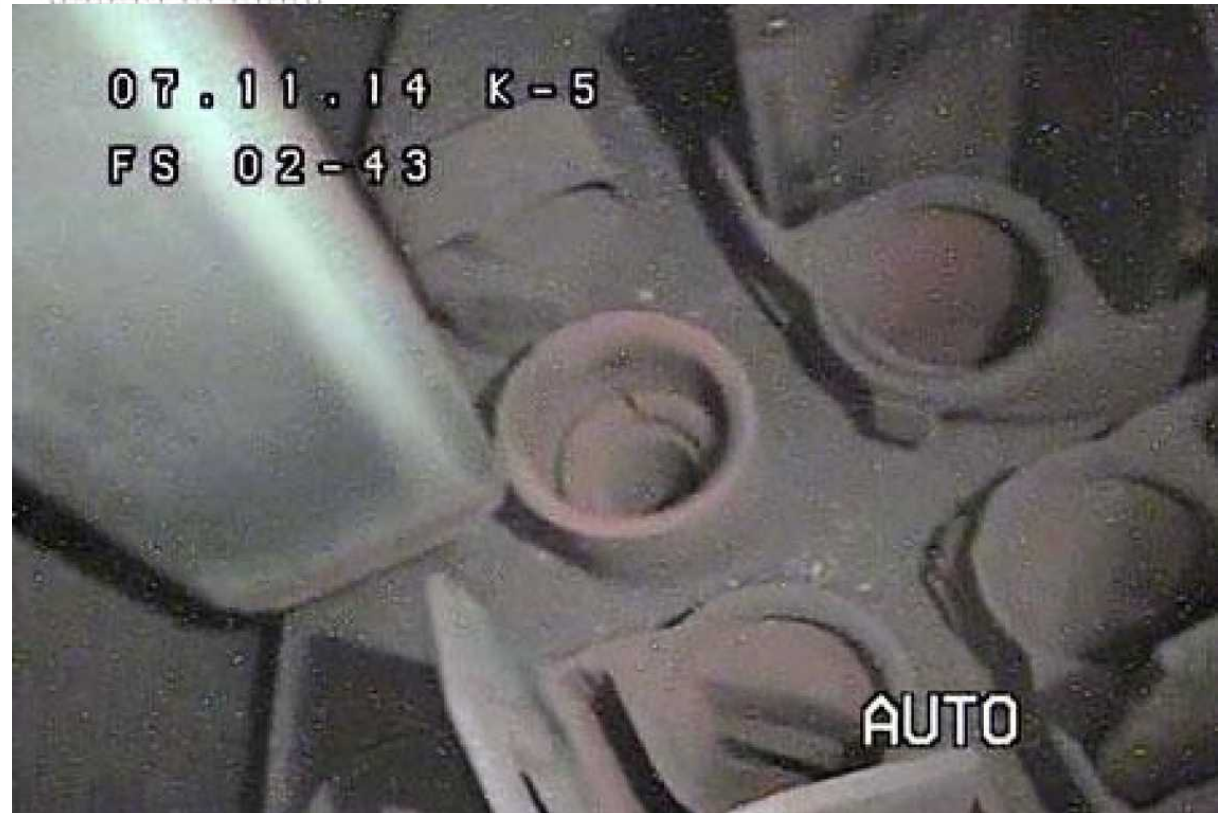
## 5号機 原子炉内燃料下部 支持金具から外れた

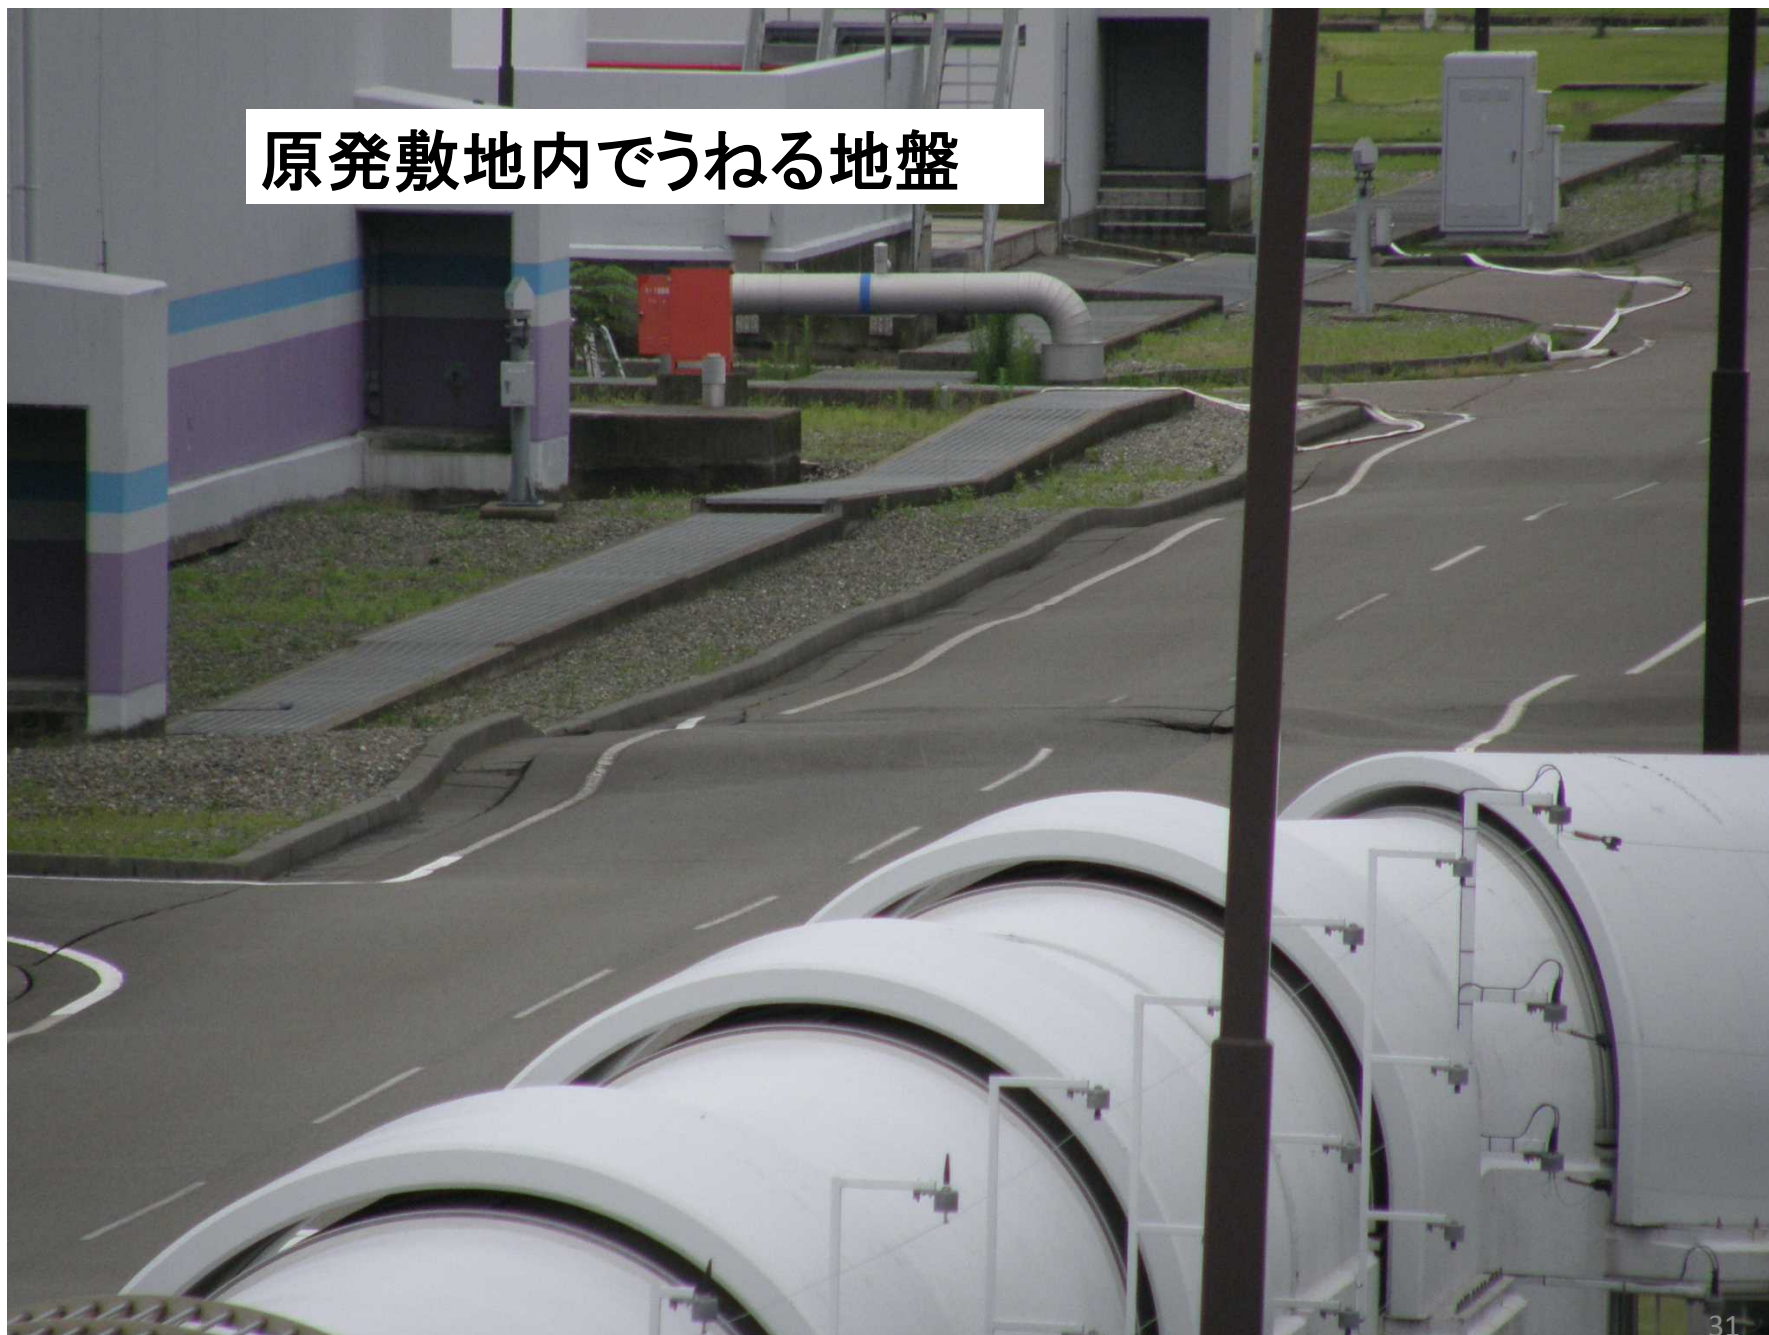
原発敷地内でうねる地盤

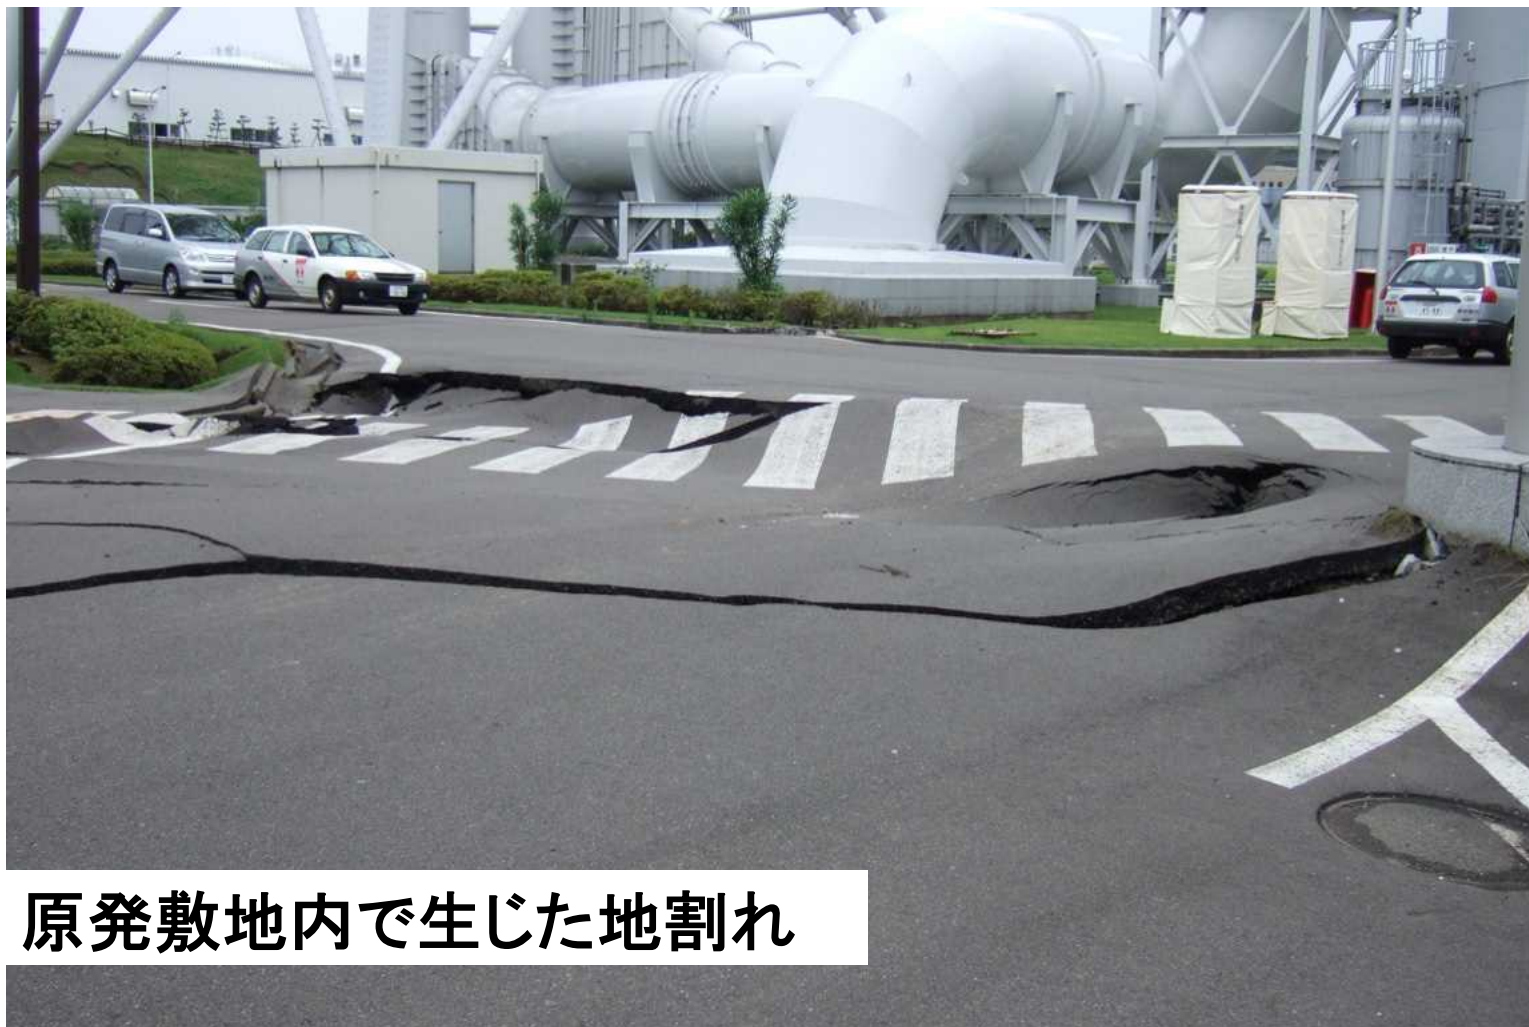
原発敷地内で生じた地割れ

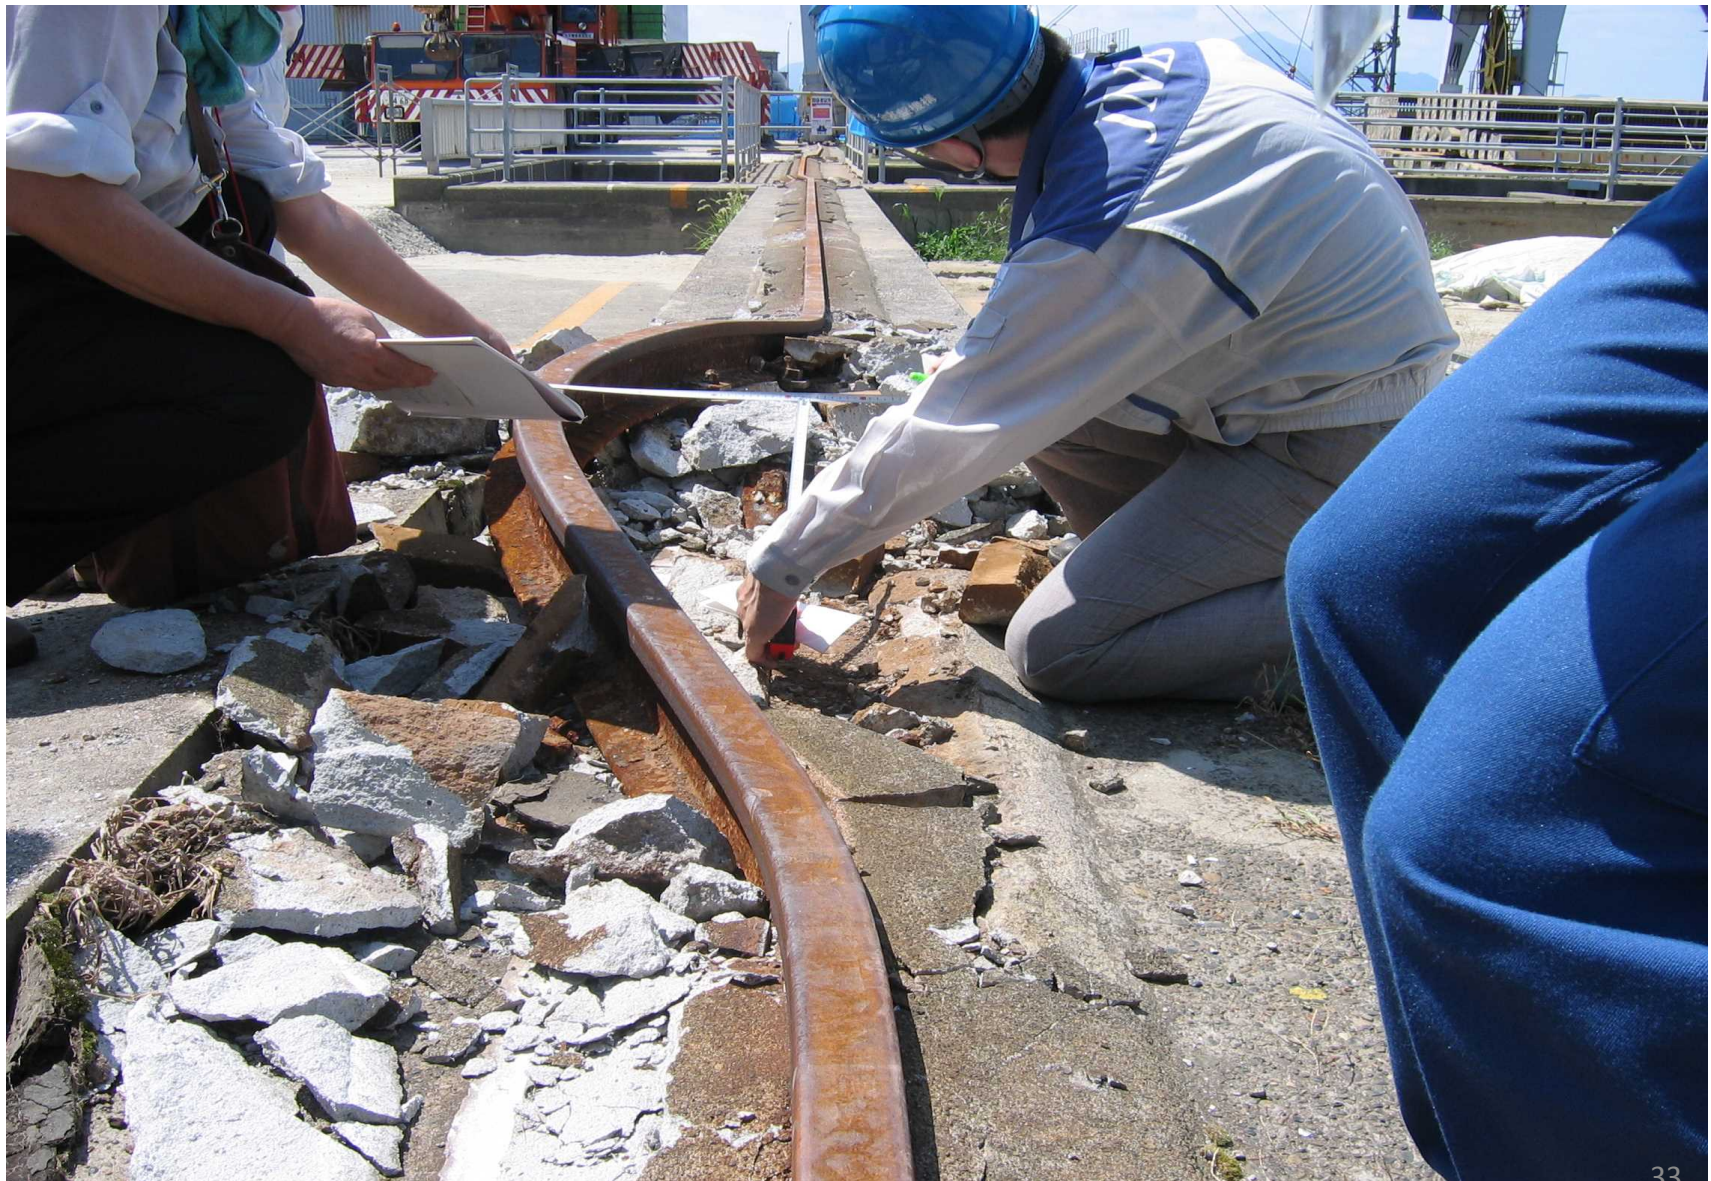
## 原発敷地内でゆがんだクレーンのレール
