**2019/10/7**  
**東海第二原発差し止め訴訟 資料**

# **中越沖地震による地震被害**

**東京電力公表写真と  
社民党国会議員による調査団の撮影写真から**

**作成 原告代理人弁護士 海渡 雄一**

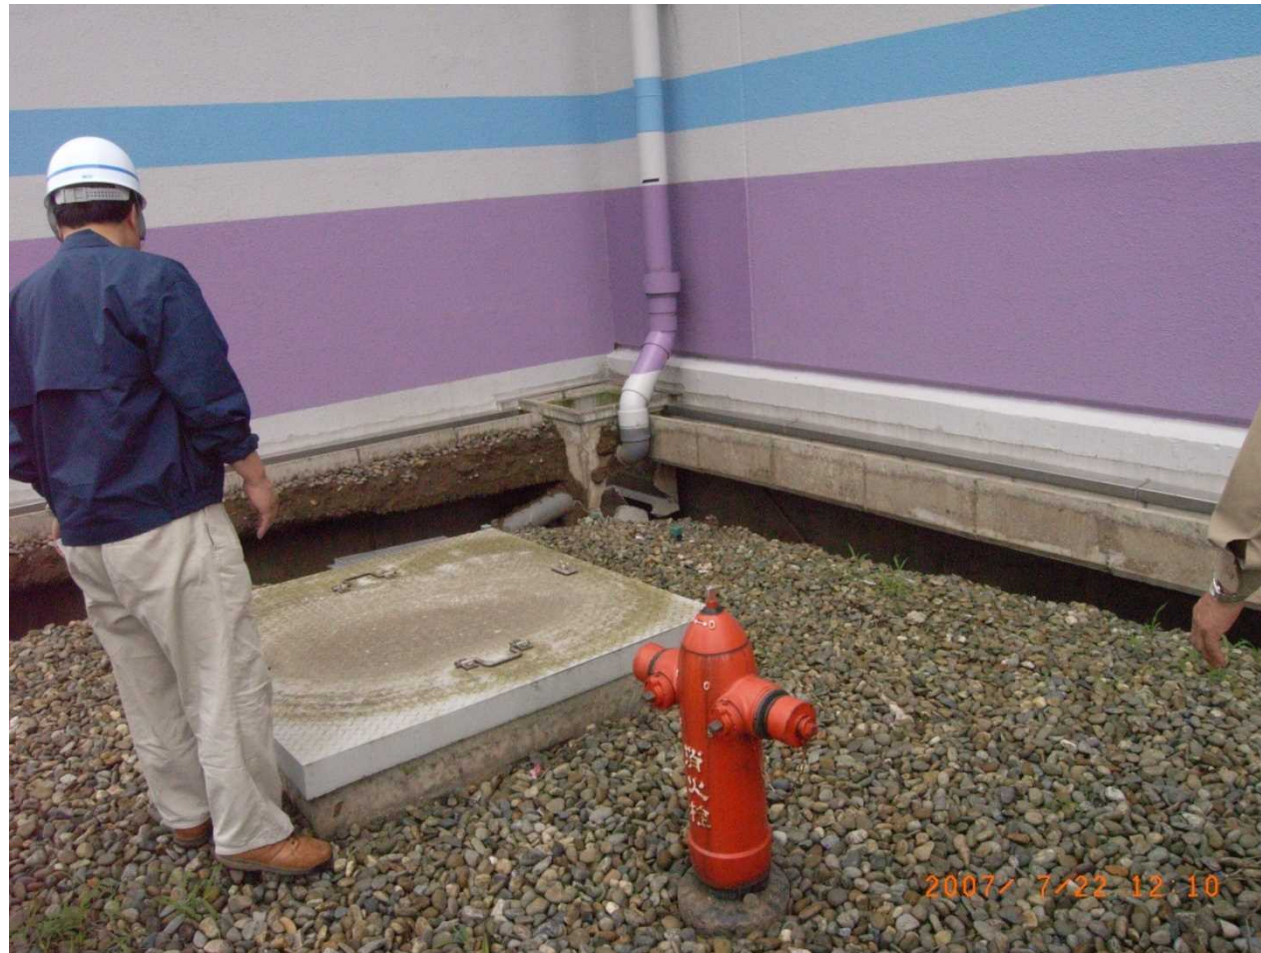
## 2号機原子炉建屋の基礎と周辺地盤

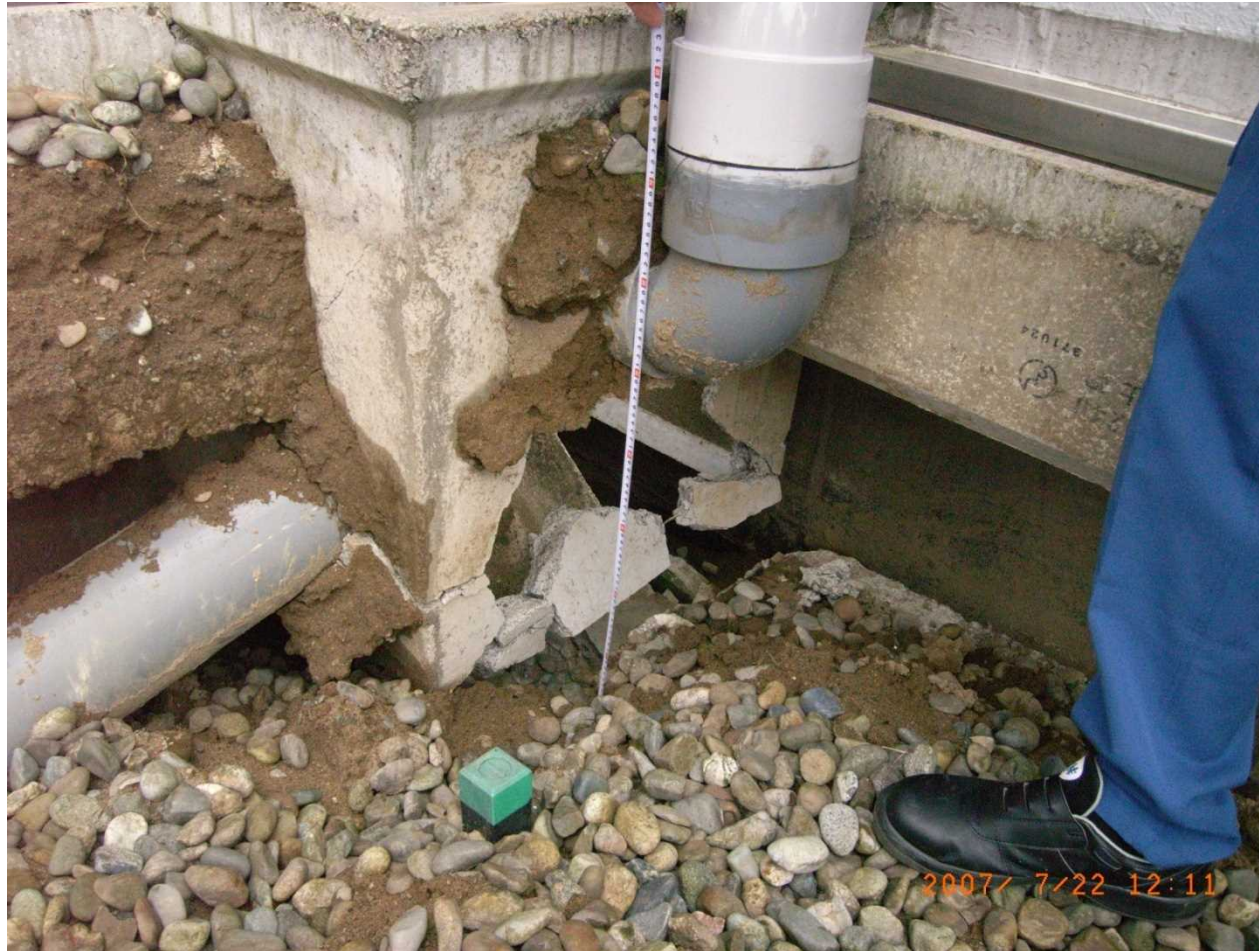
# 変位量は約 80 センチ

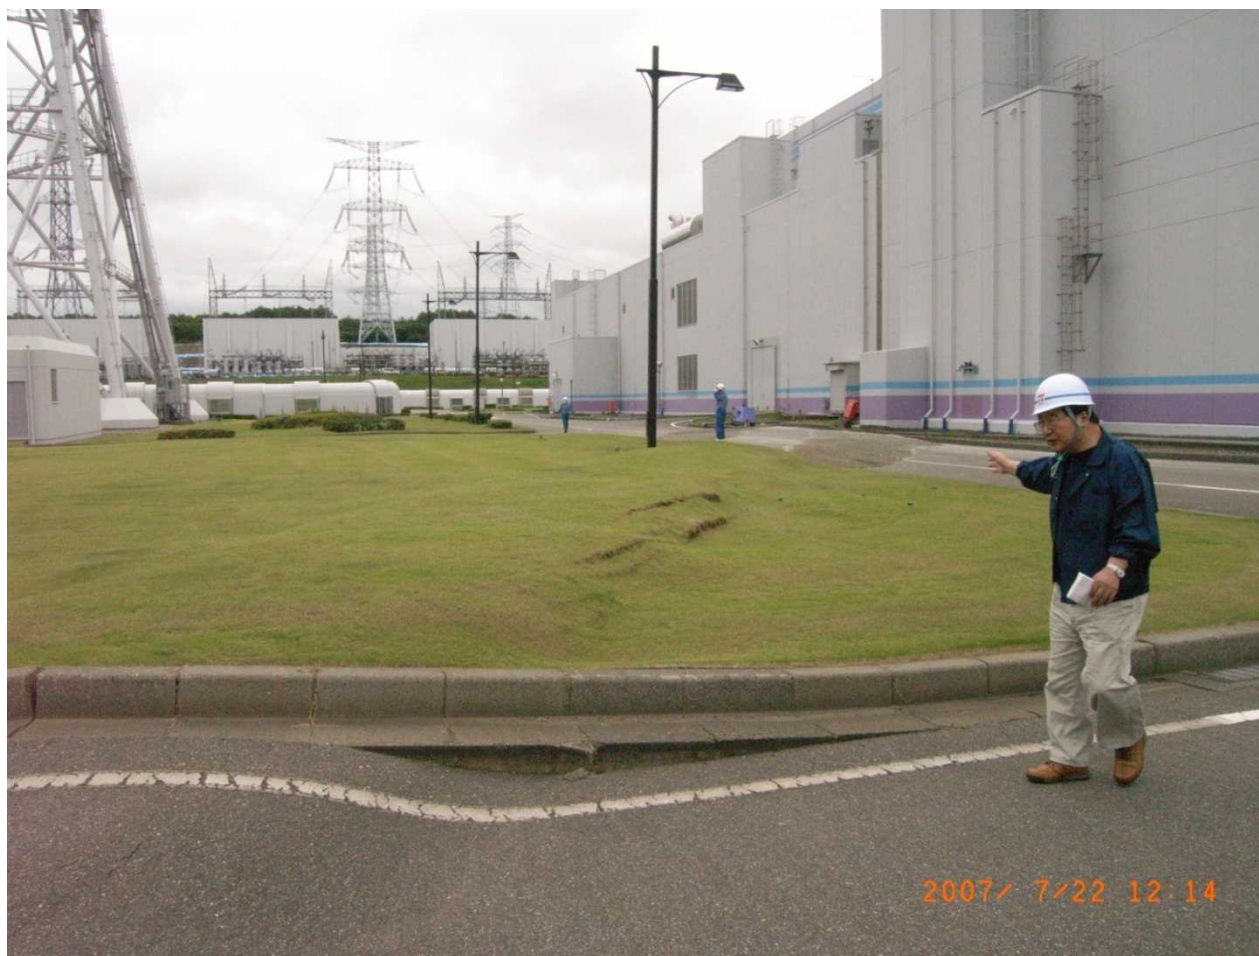
**2号機と3号機を結ぶ構造物が浮き上がっているように見える。**

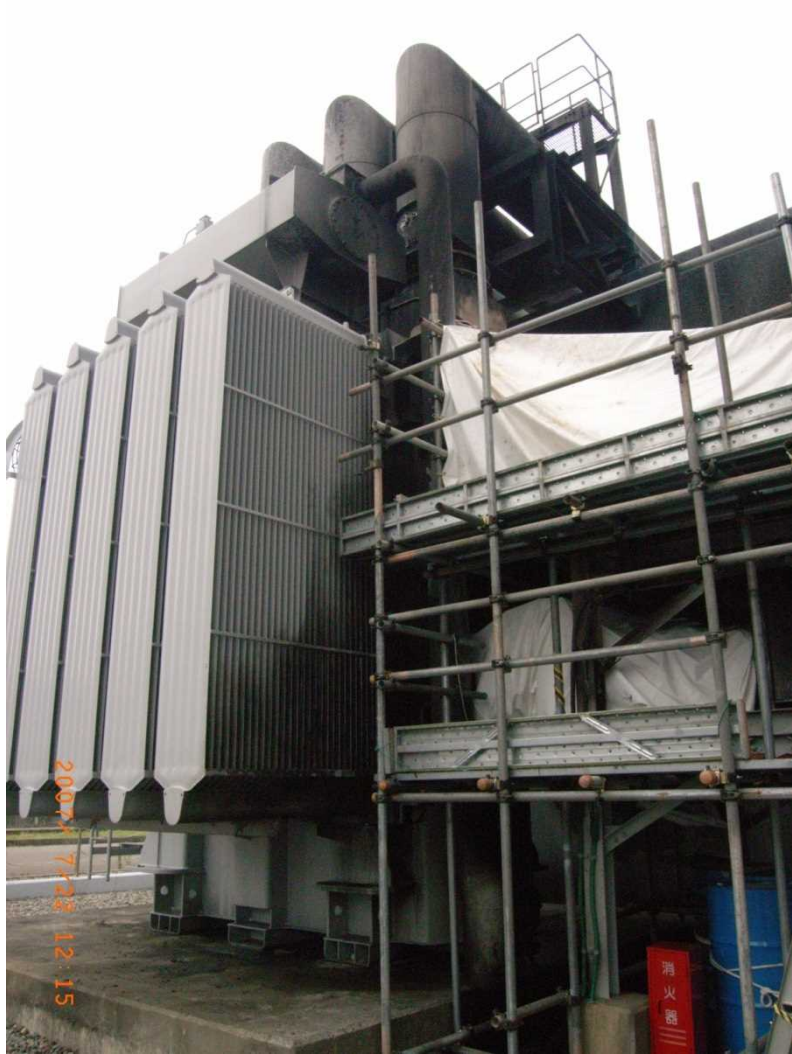
- **3号機の変圧器火災**
- **油漏れは継続**

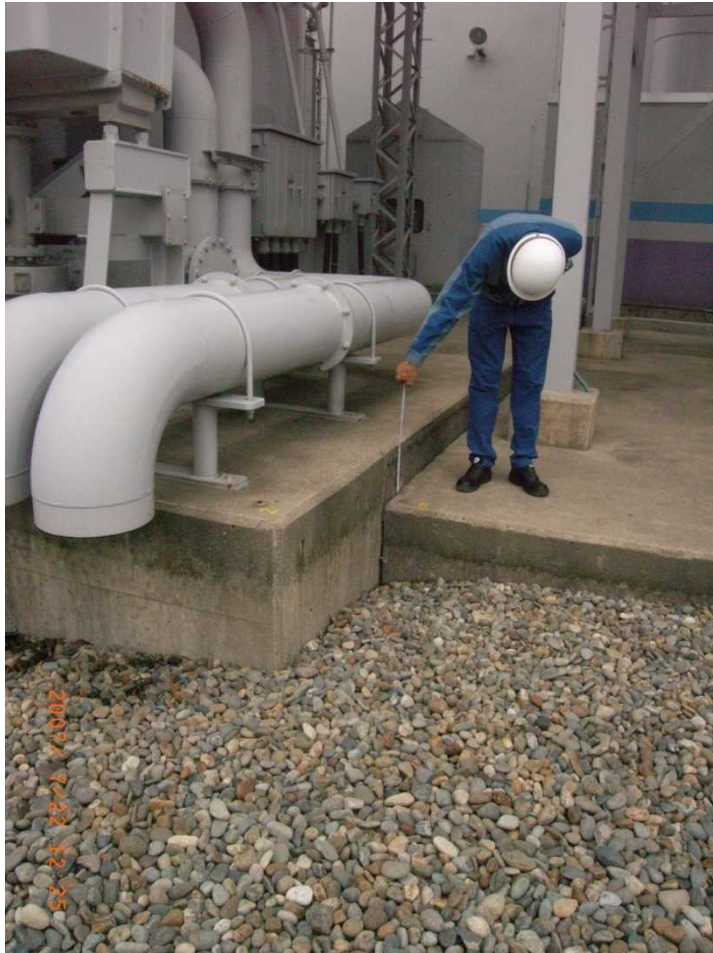
# 変位から破損した 3 号機変圧器

- 建屋と変圧器とが別々に変位している
- 変位差は約 25 センチ

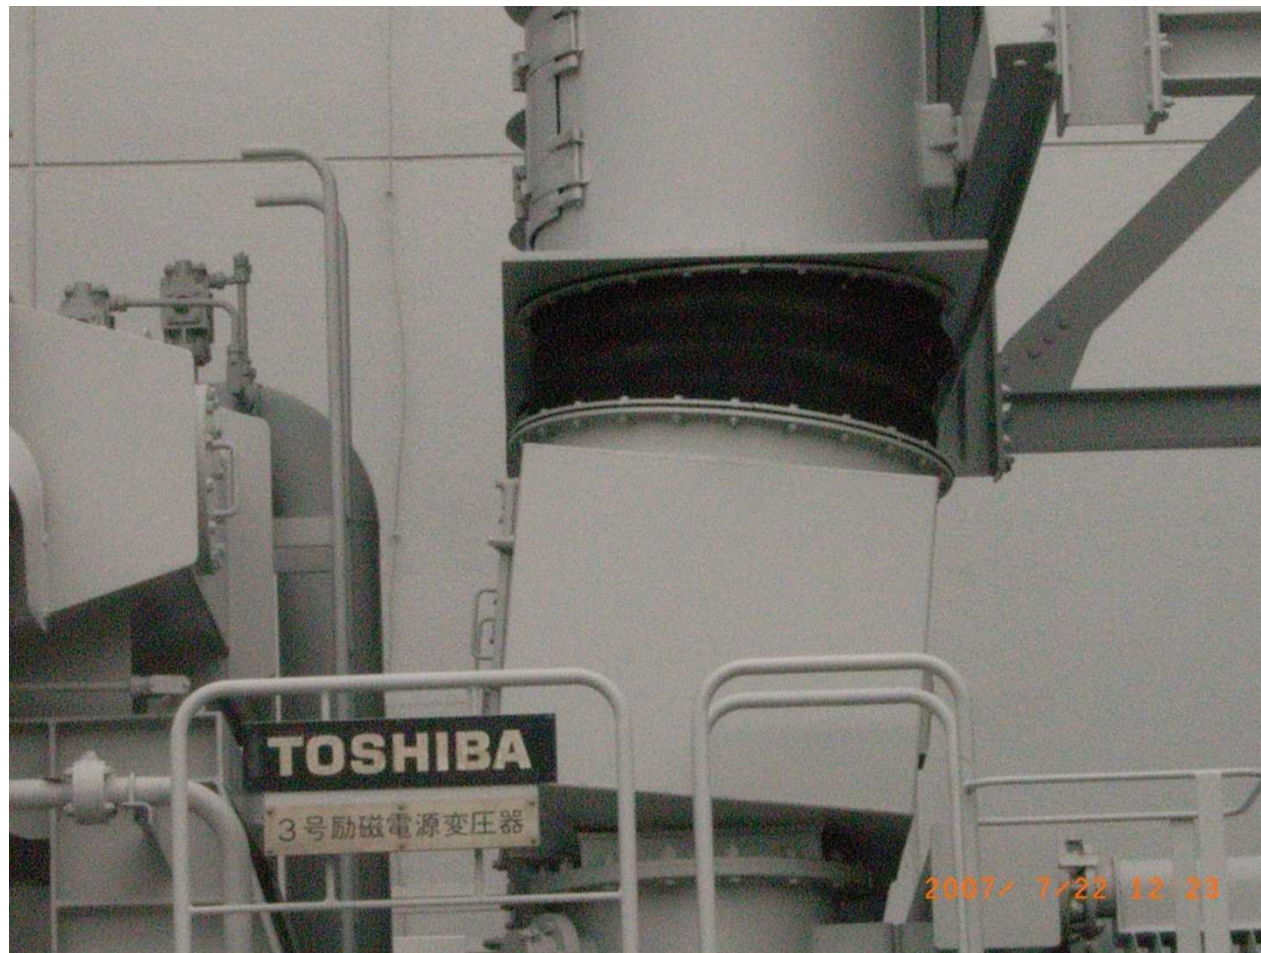
# 変圧器の変位による歪み

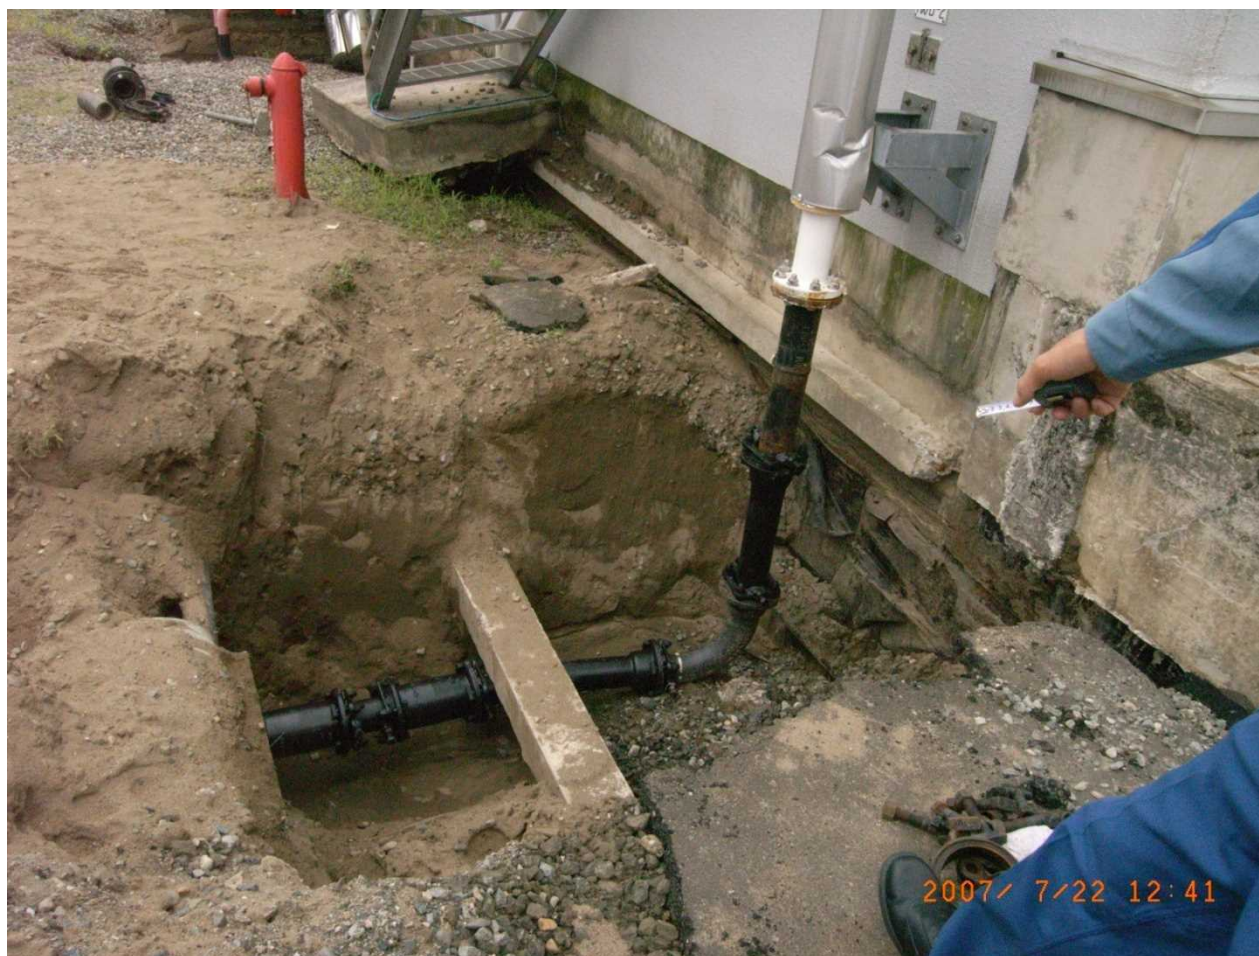
# 軽油タンク消火管の補修痕

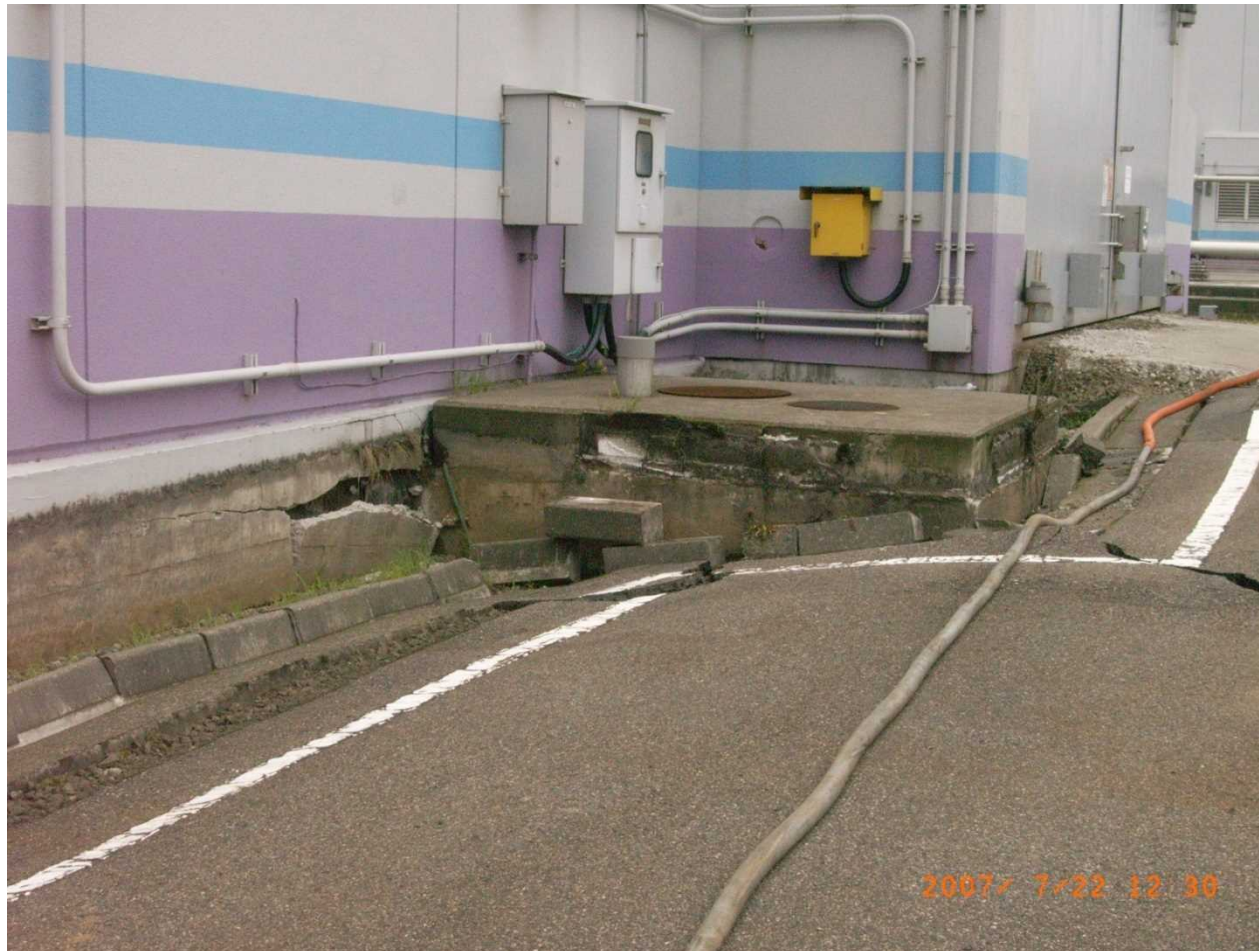
## 2号機のタービン建屋周辺 大規模に陥没している

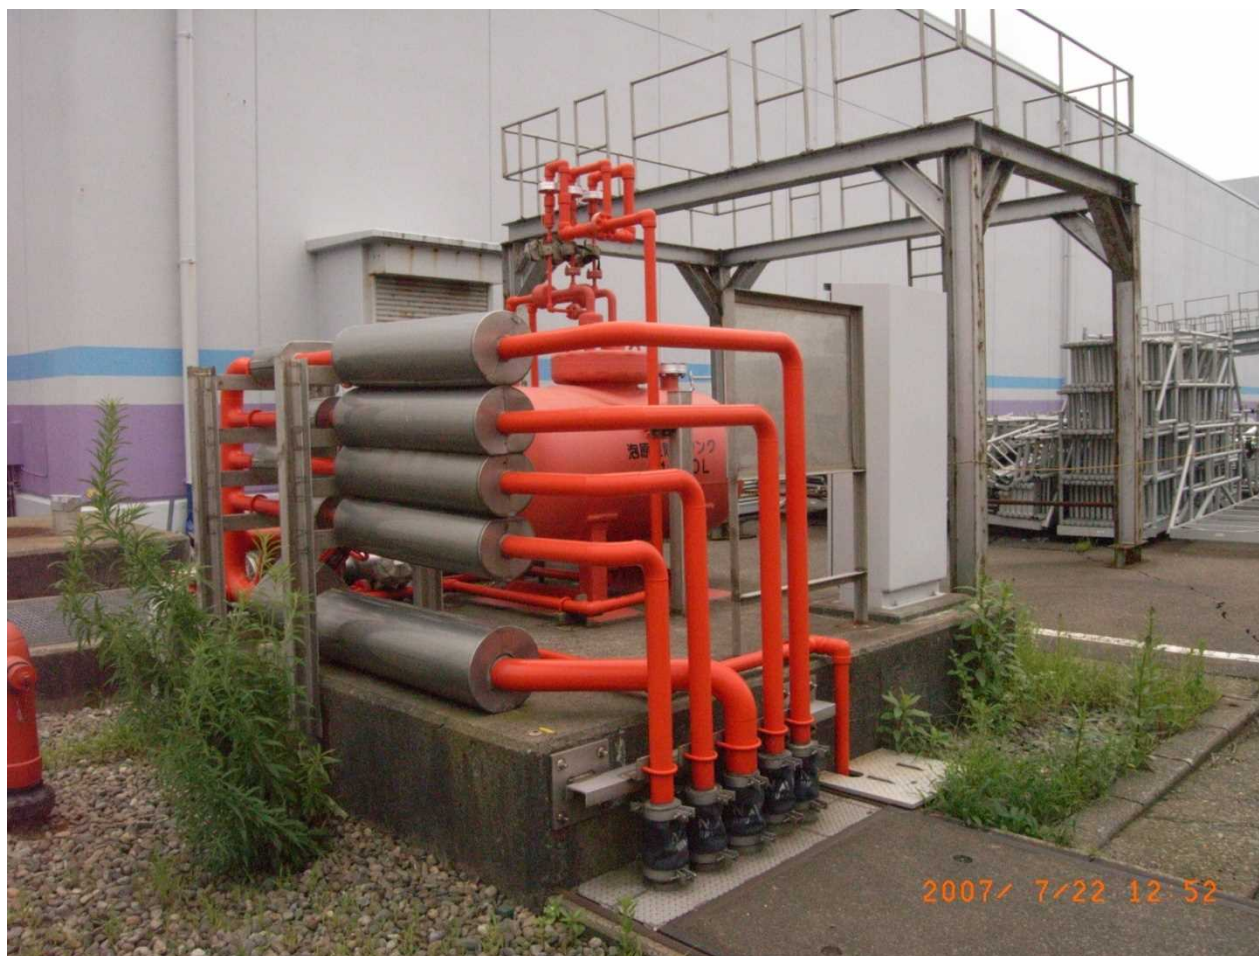
# 既に補修済みの化学消火系統

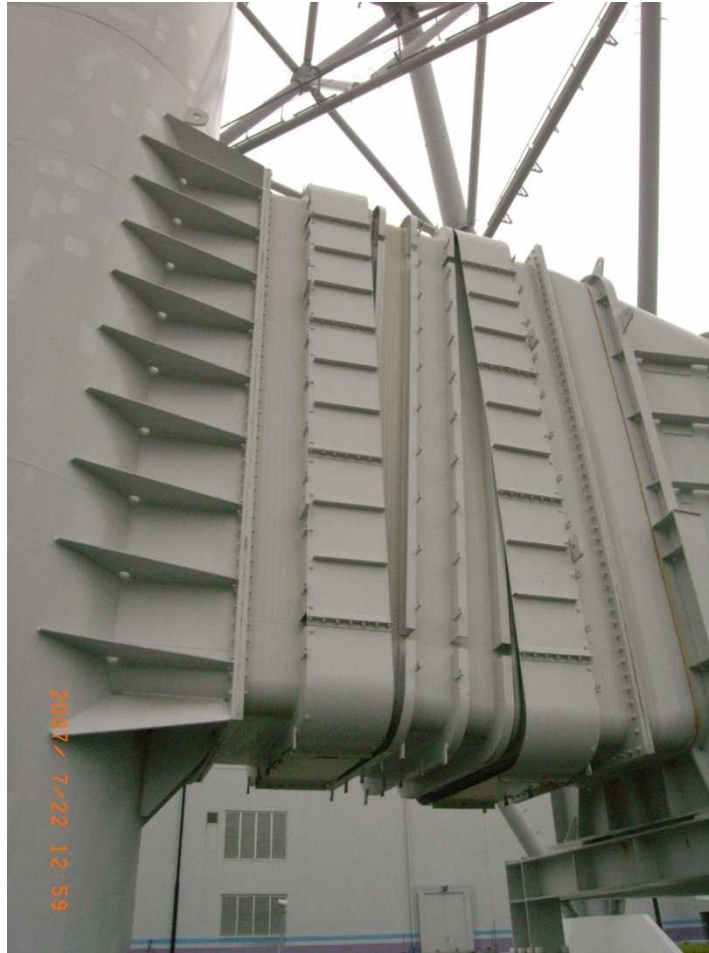
# 主排気筒へのダクトの歪み

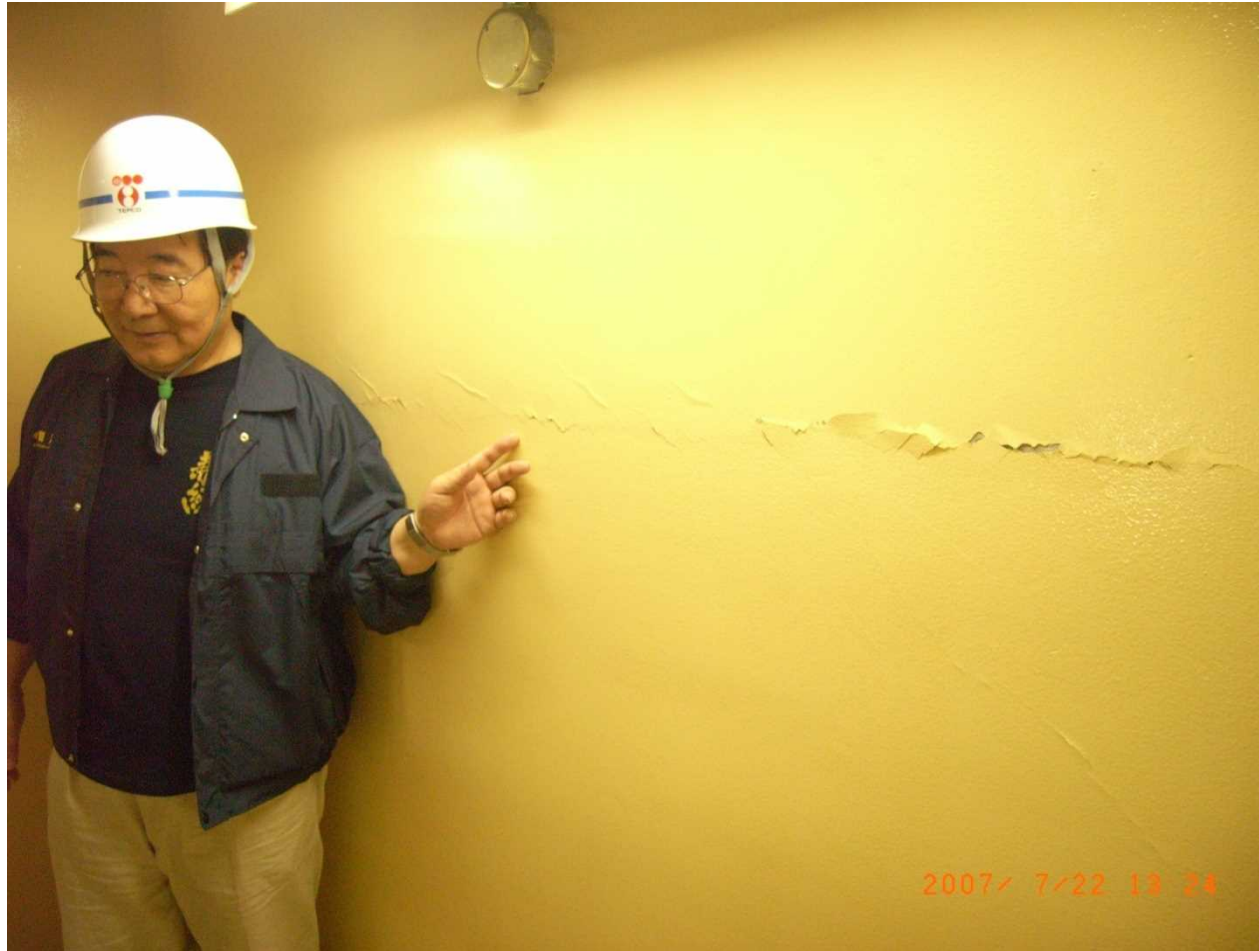
## 6, 7号機タービン建屋階段の コンクリート亀裂

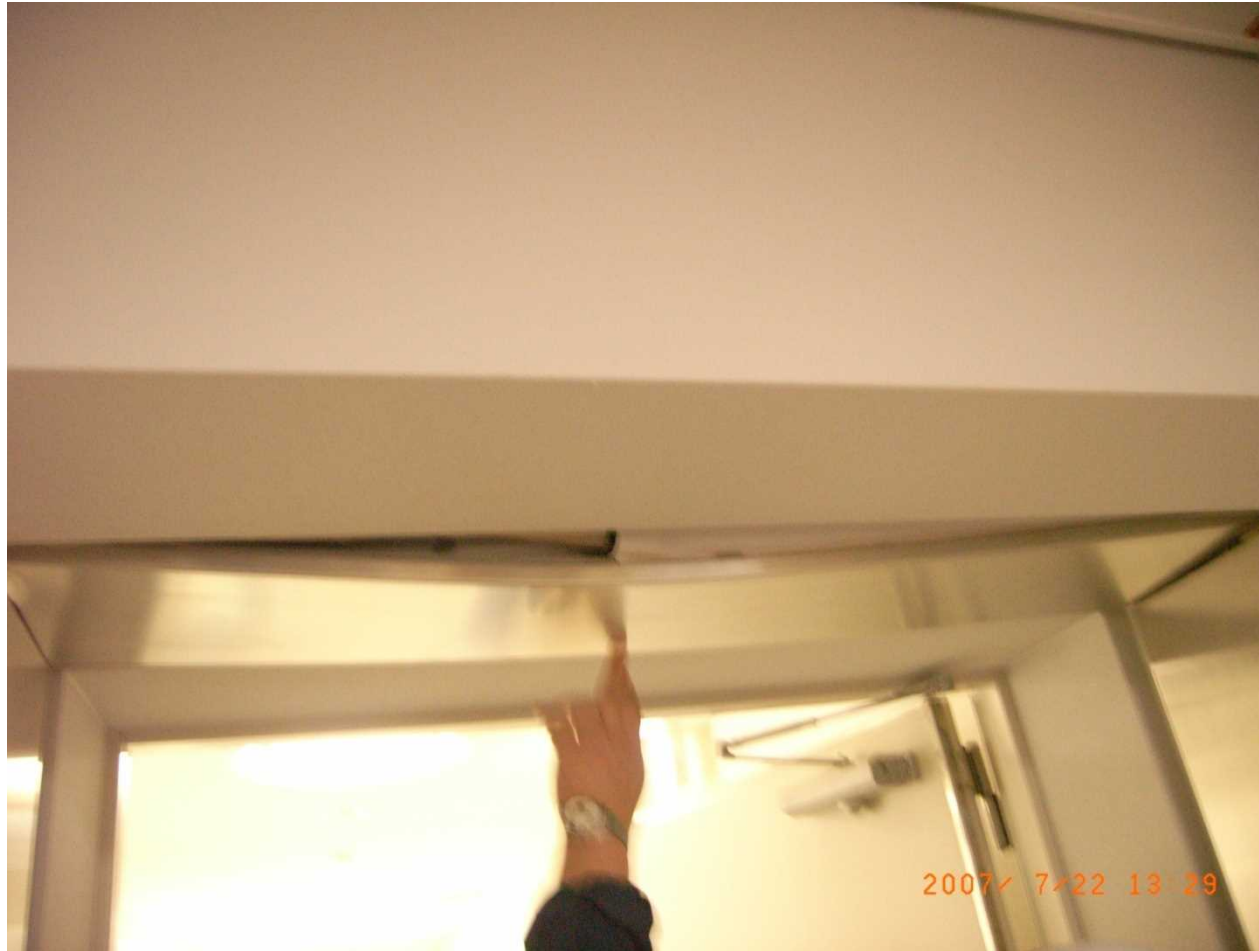
# タービン建屋ギャラリー 入り口ドアの歪み

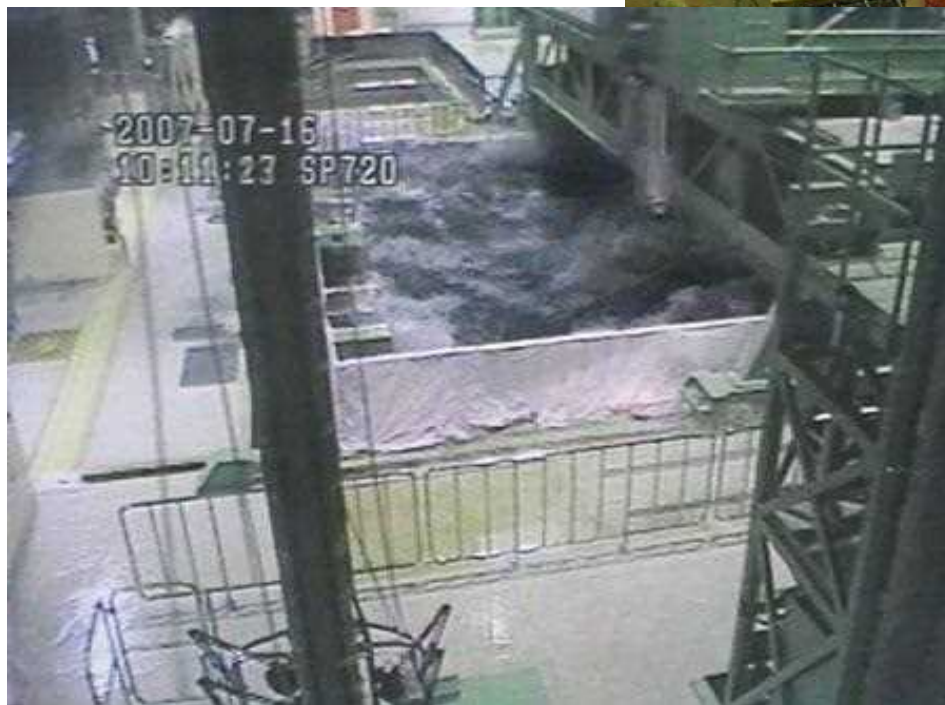
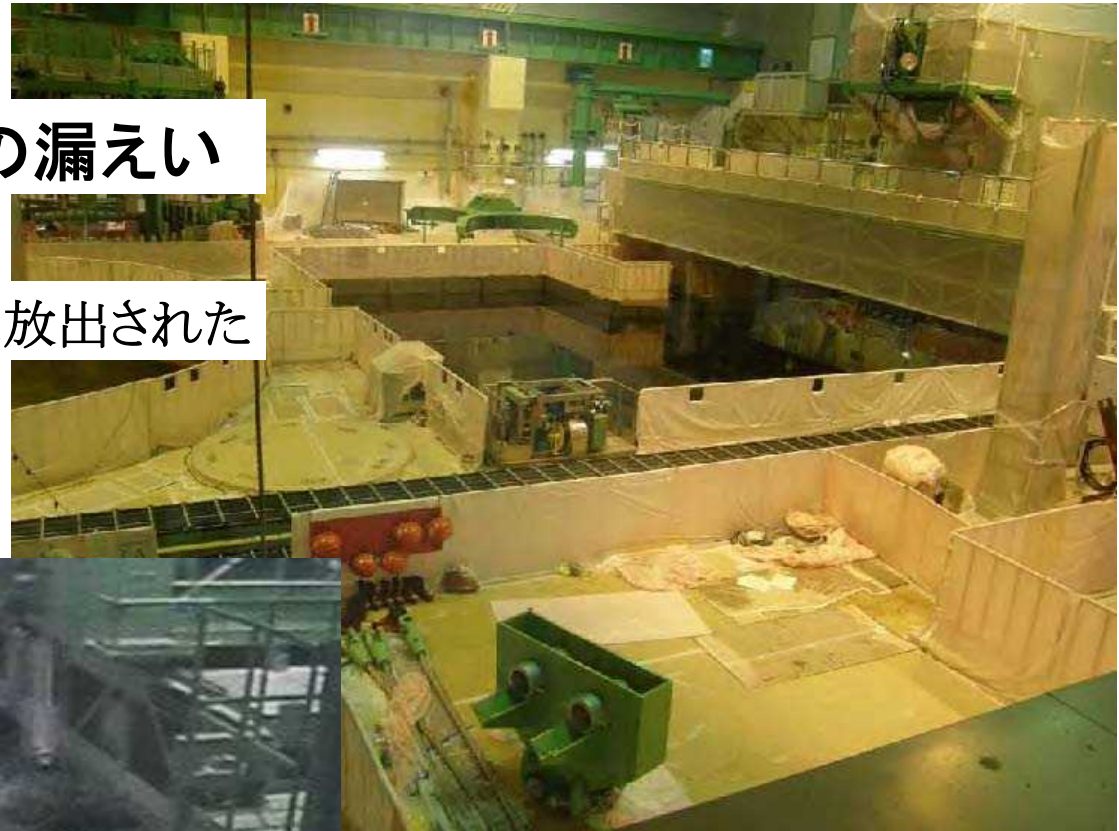
## 6号機の原子炉水の漏えい

放射性物質が海水中に放出された

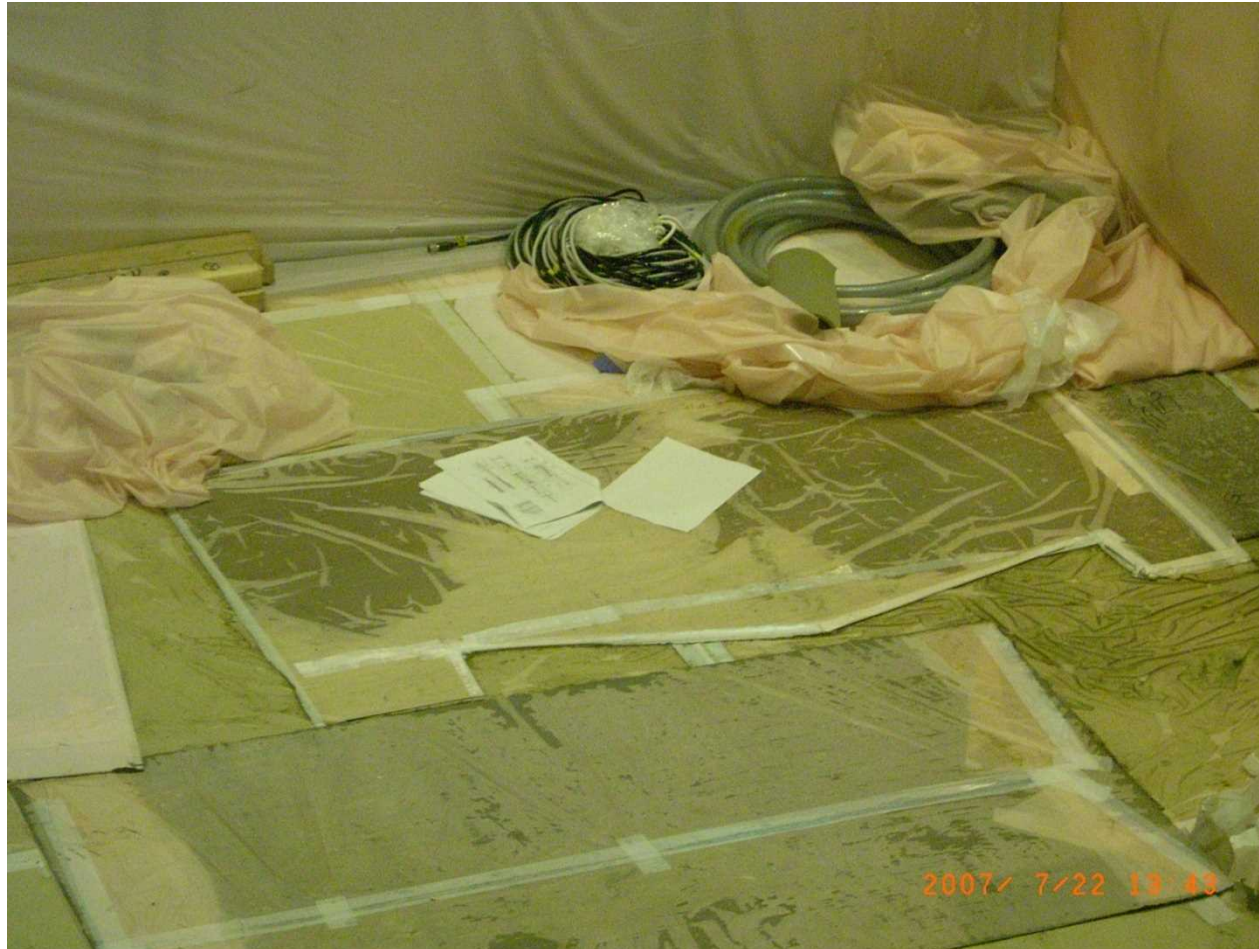
# 燃料プール周辺の床が濡れている

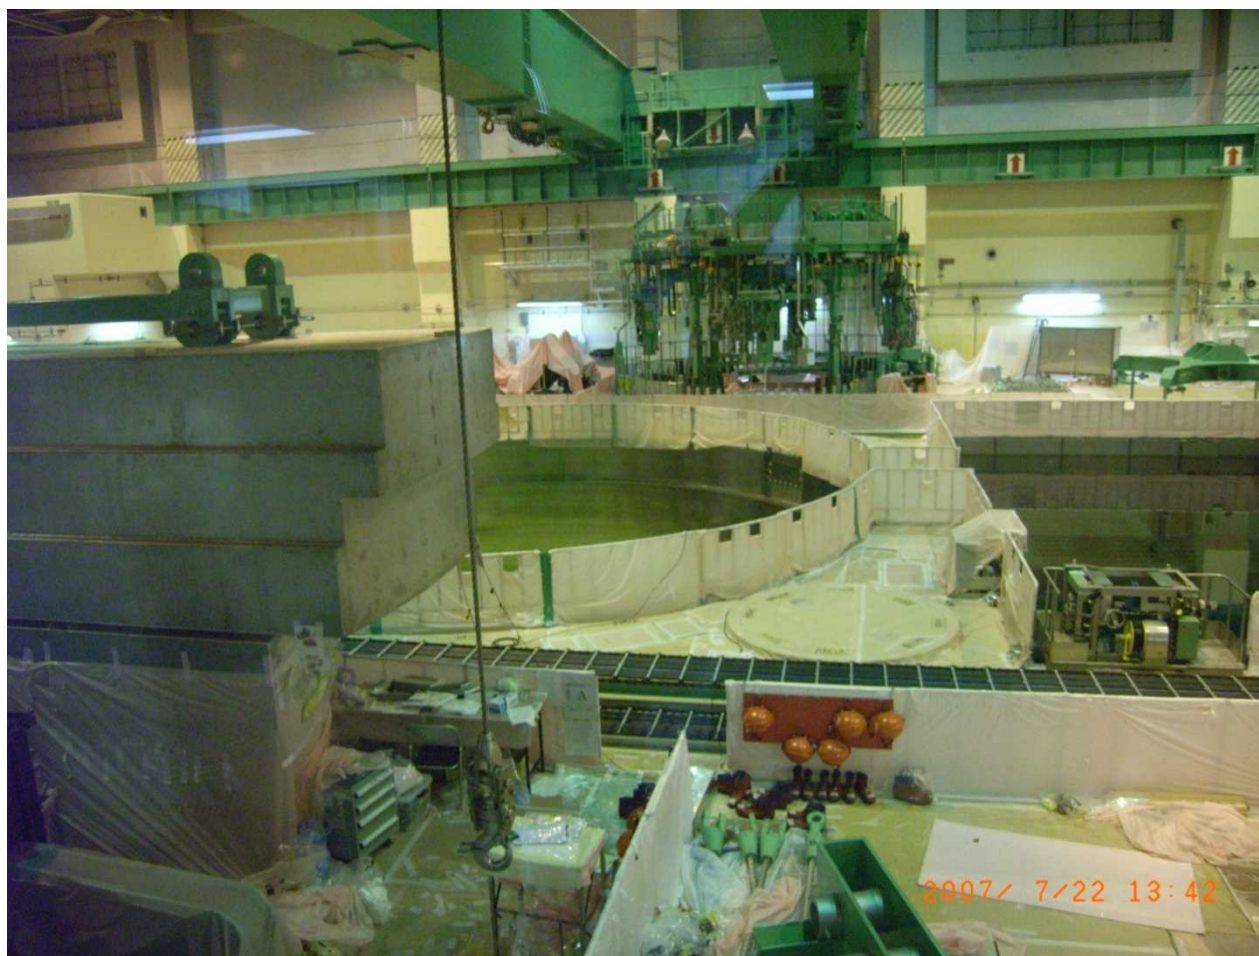
# 6号機原子炉建屋原子炉上部と 破損していたクレーン

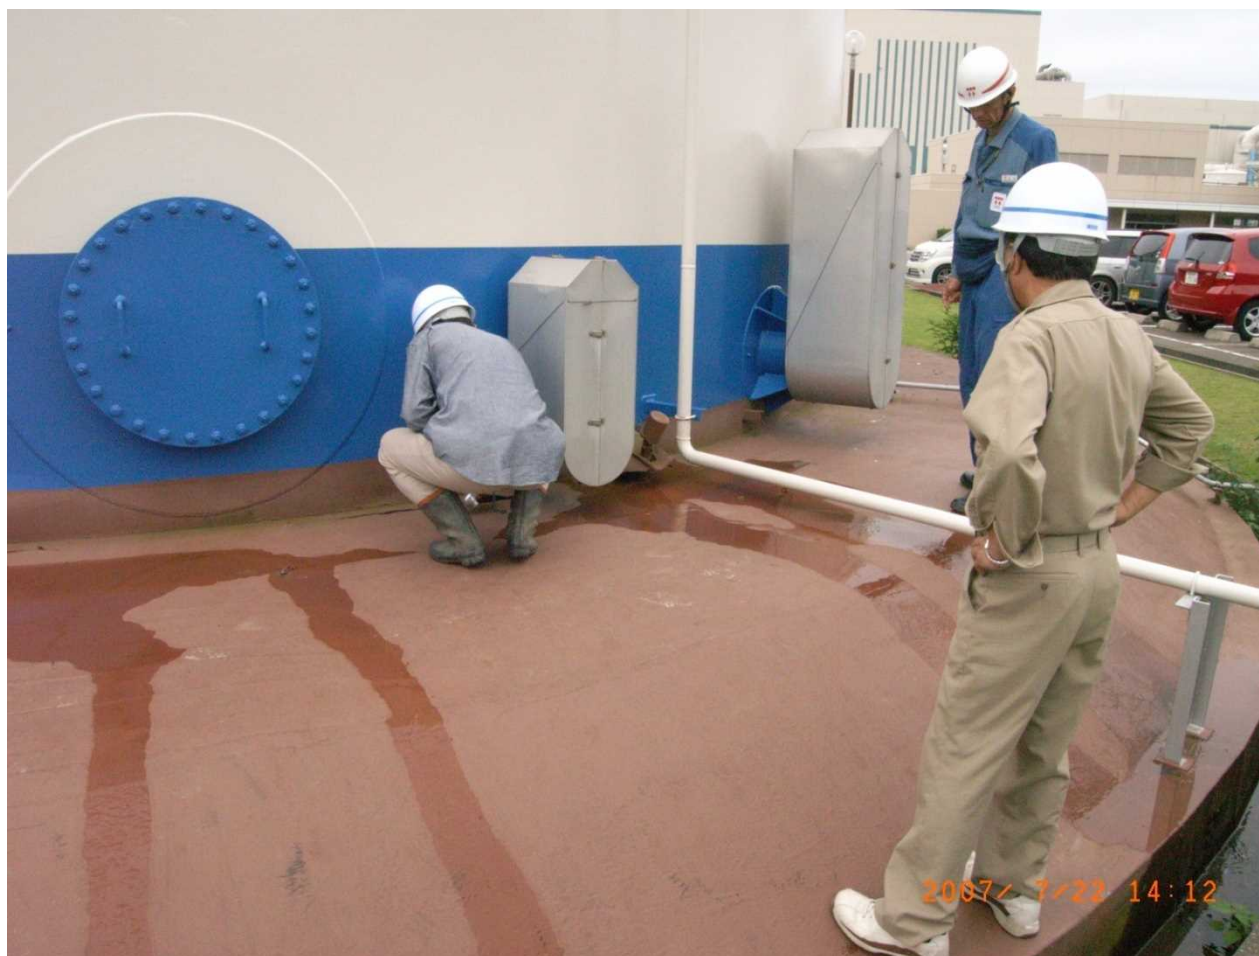
## 6, 7号機前の濾過水タンク 水漏れが発生している

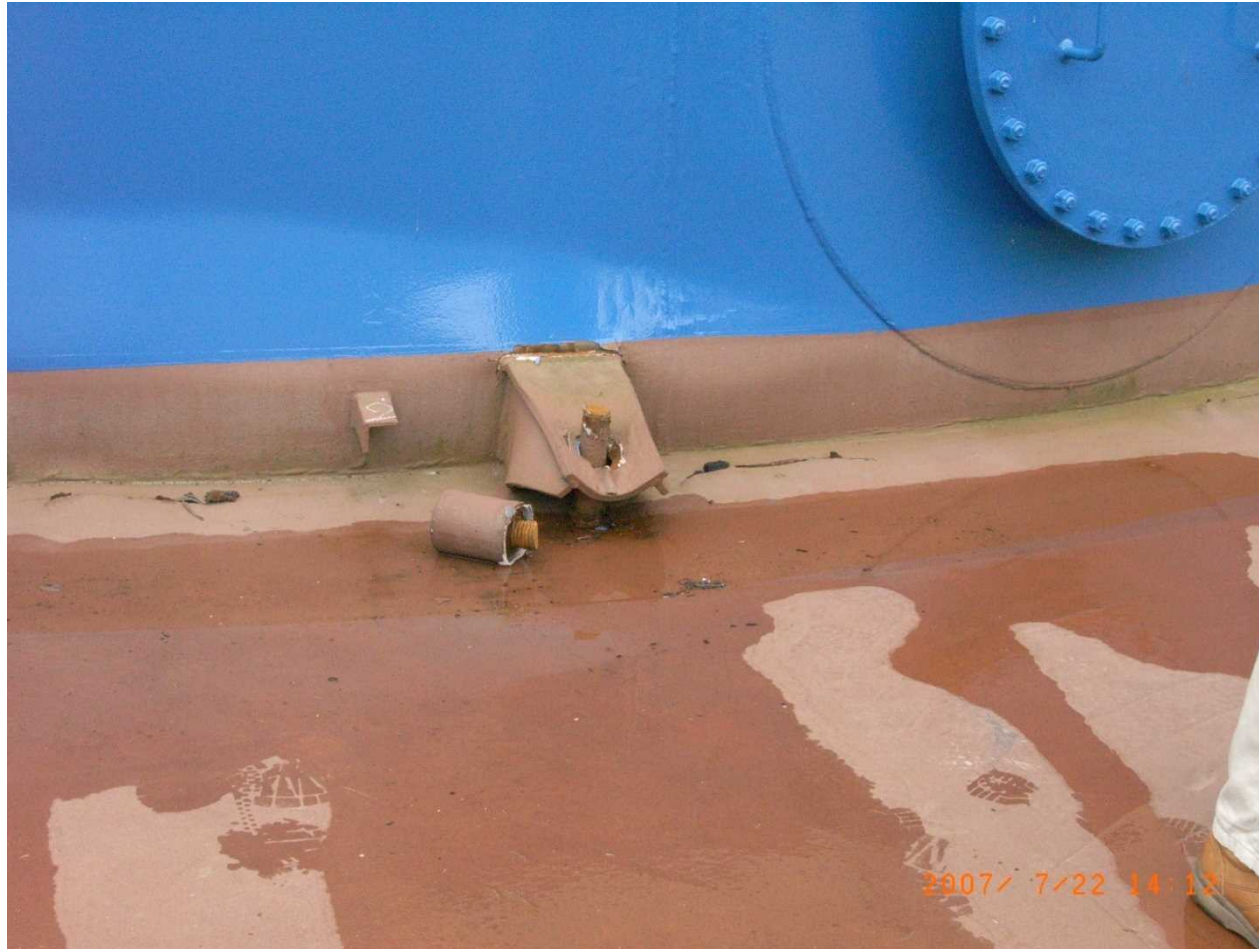
# ボルトが飛び、 タンク下部がふくらんでいる

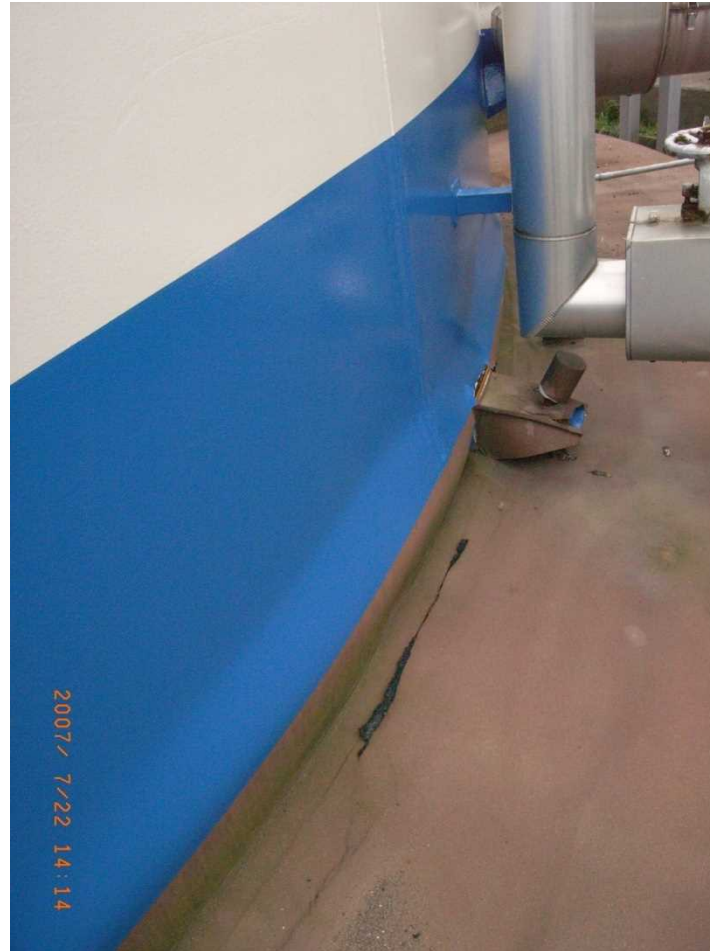
**下から大きな力で  
衝撃上げられたようである**

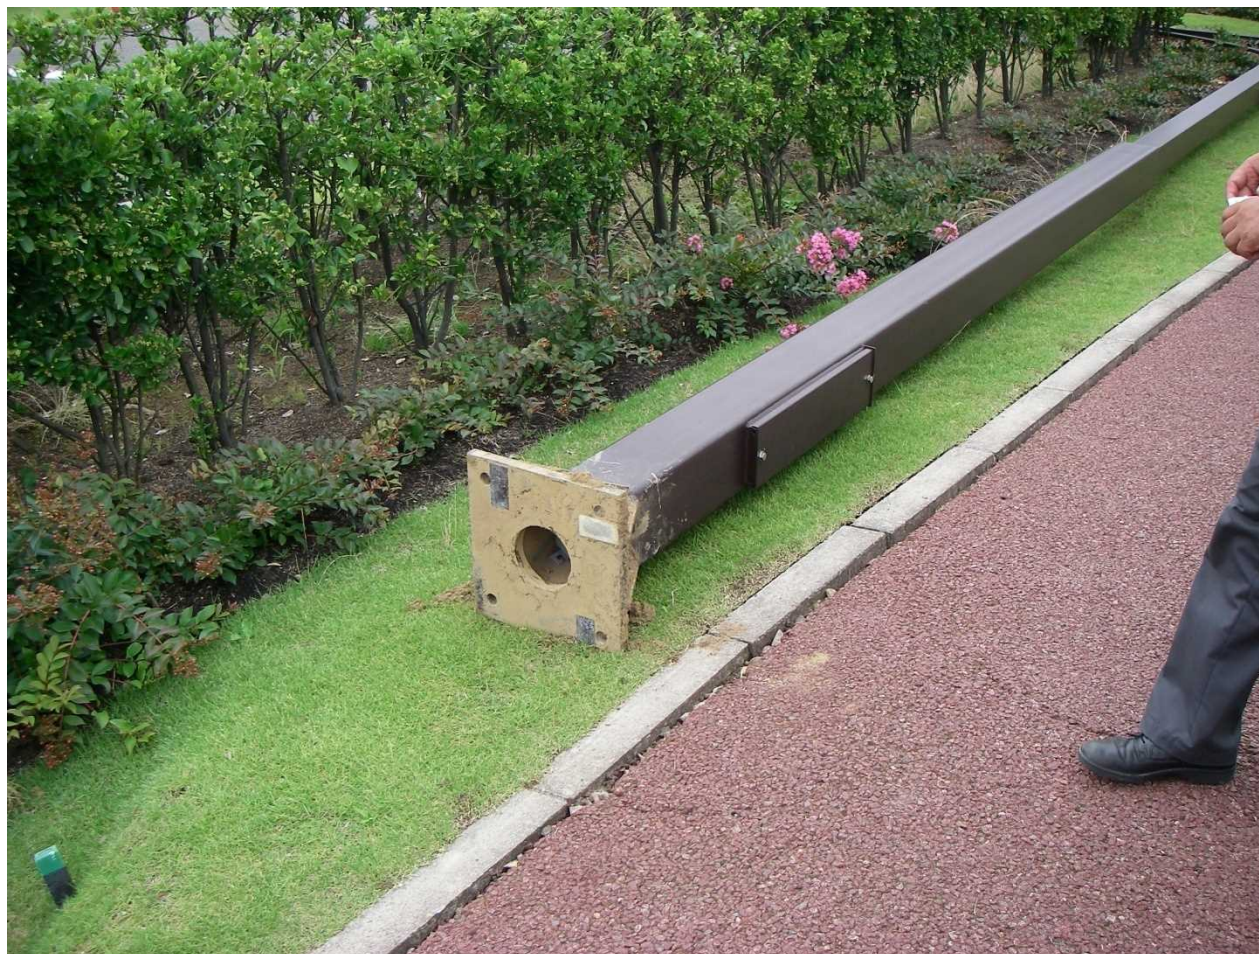
# 6号機と破損した濾過水タンクの間 にある街灯が倒れている

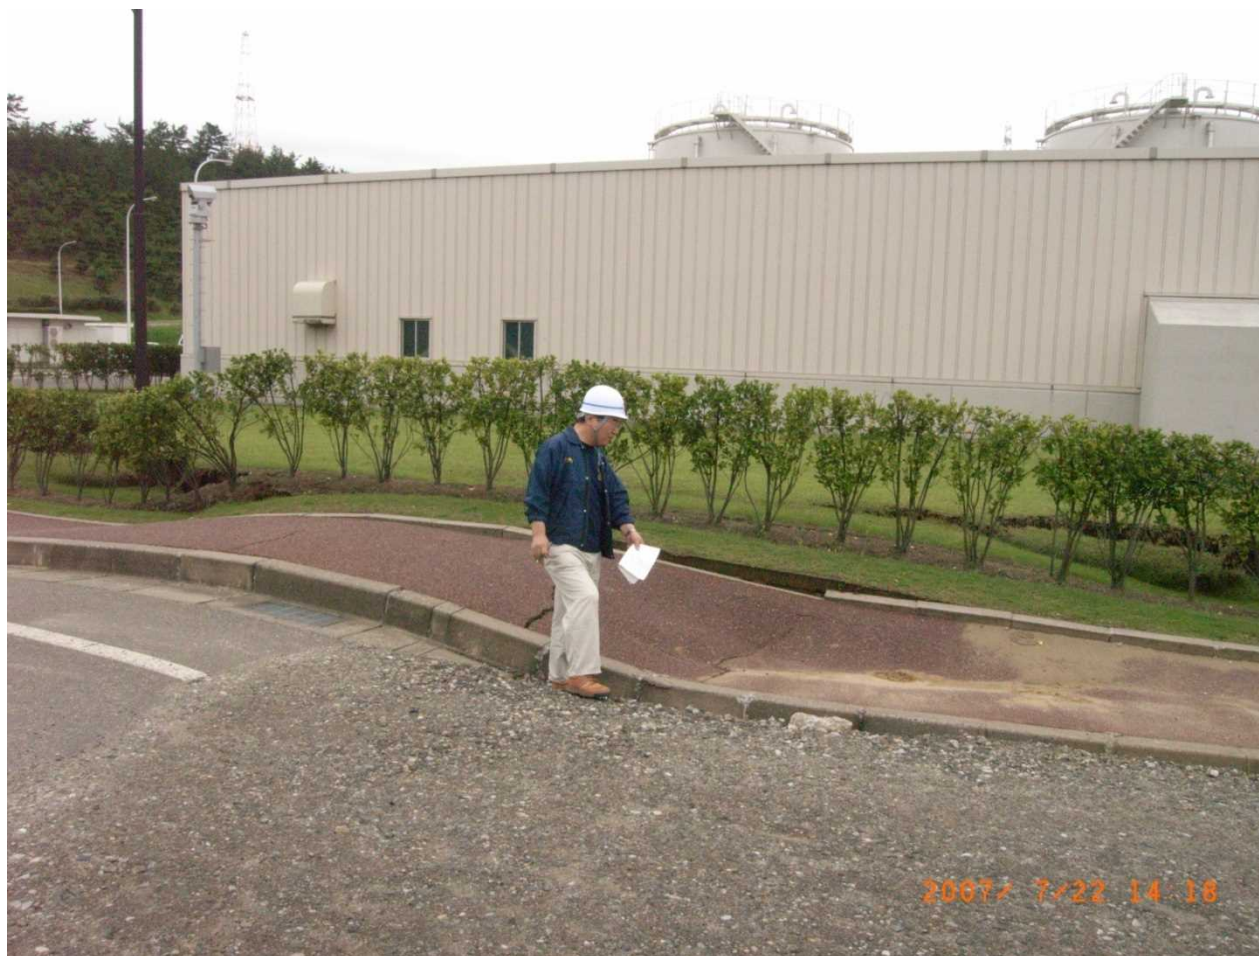
# 6号機前の道路に 大きな直線的な陥没を埋めた痕
