**2019/10/7**  
**東海第二原発差し止め訴訟 資料**

# **中越沖地震による地震被害**

**東京電力公表写真と  
社民党国会議員による調査団の撮影写真から**

**作成 原告代理人弁護士 海渡 雄一**

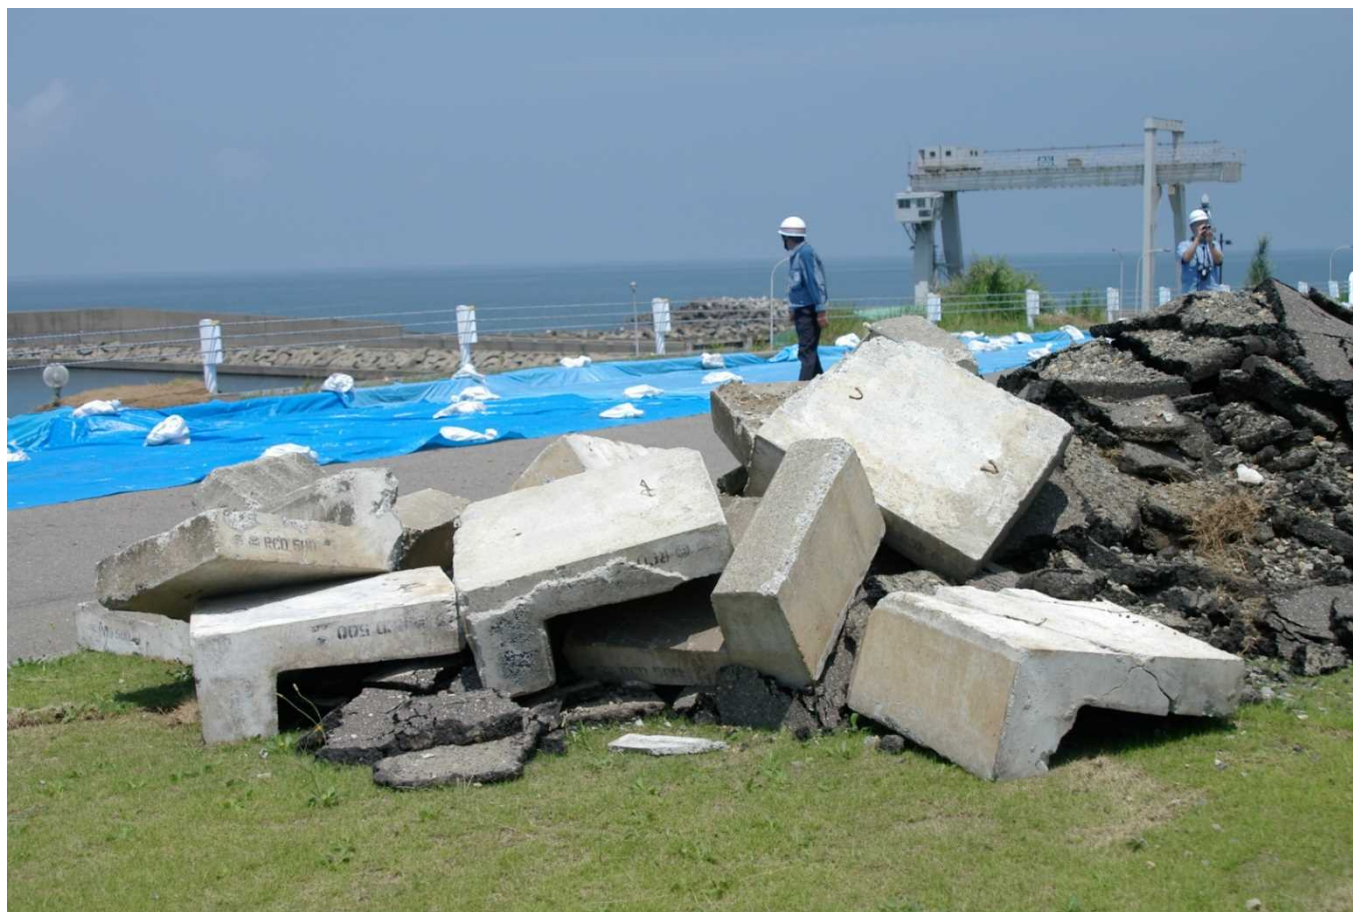
# 一面のブルーシートと アスファルト、こわれた縁石の山

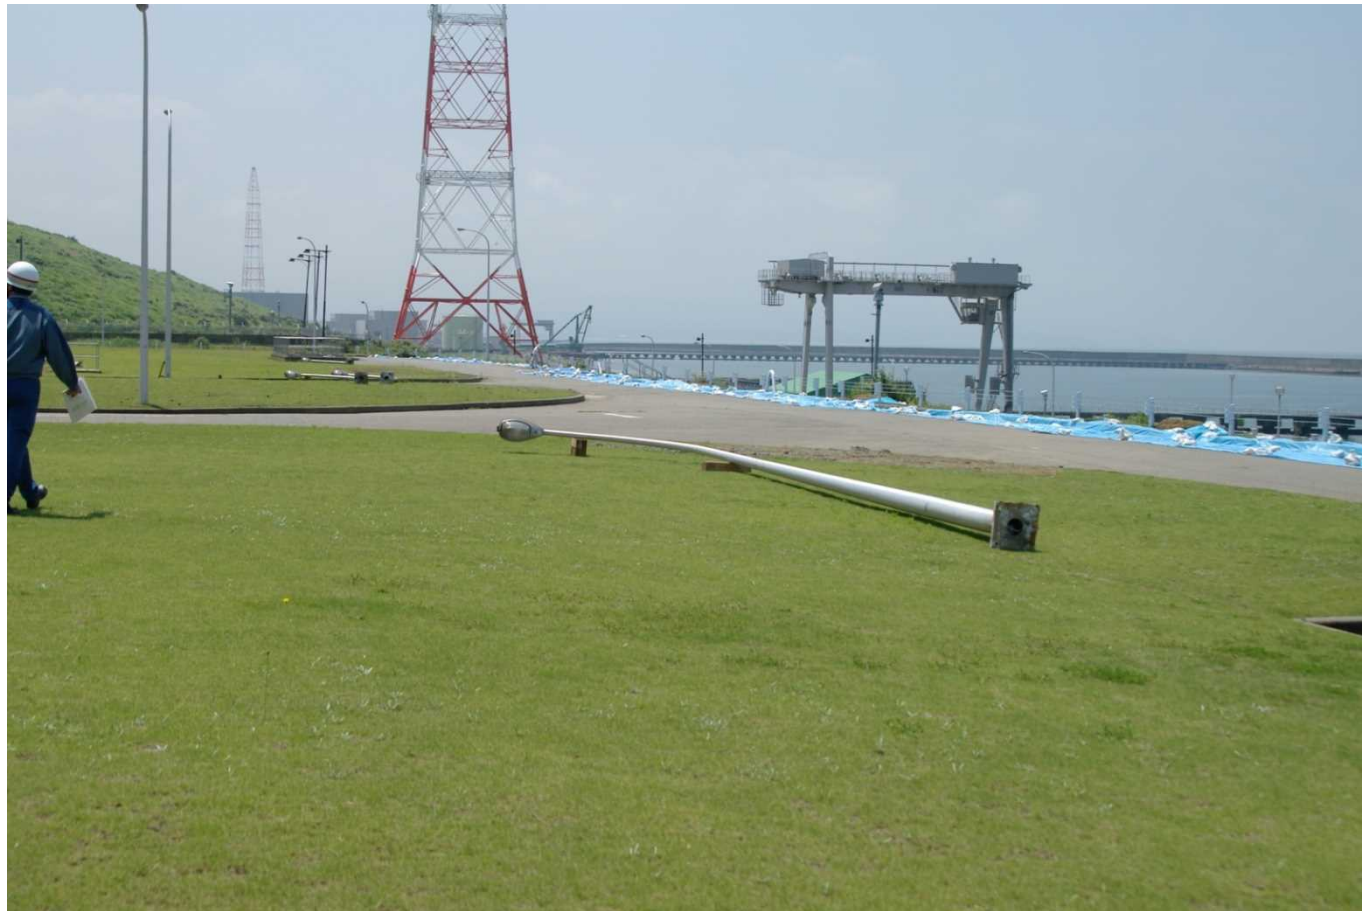
# 倒れている街灯

## 東京電力は傾いたので倒したと説明

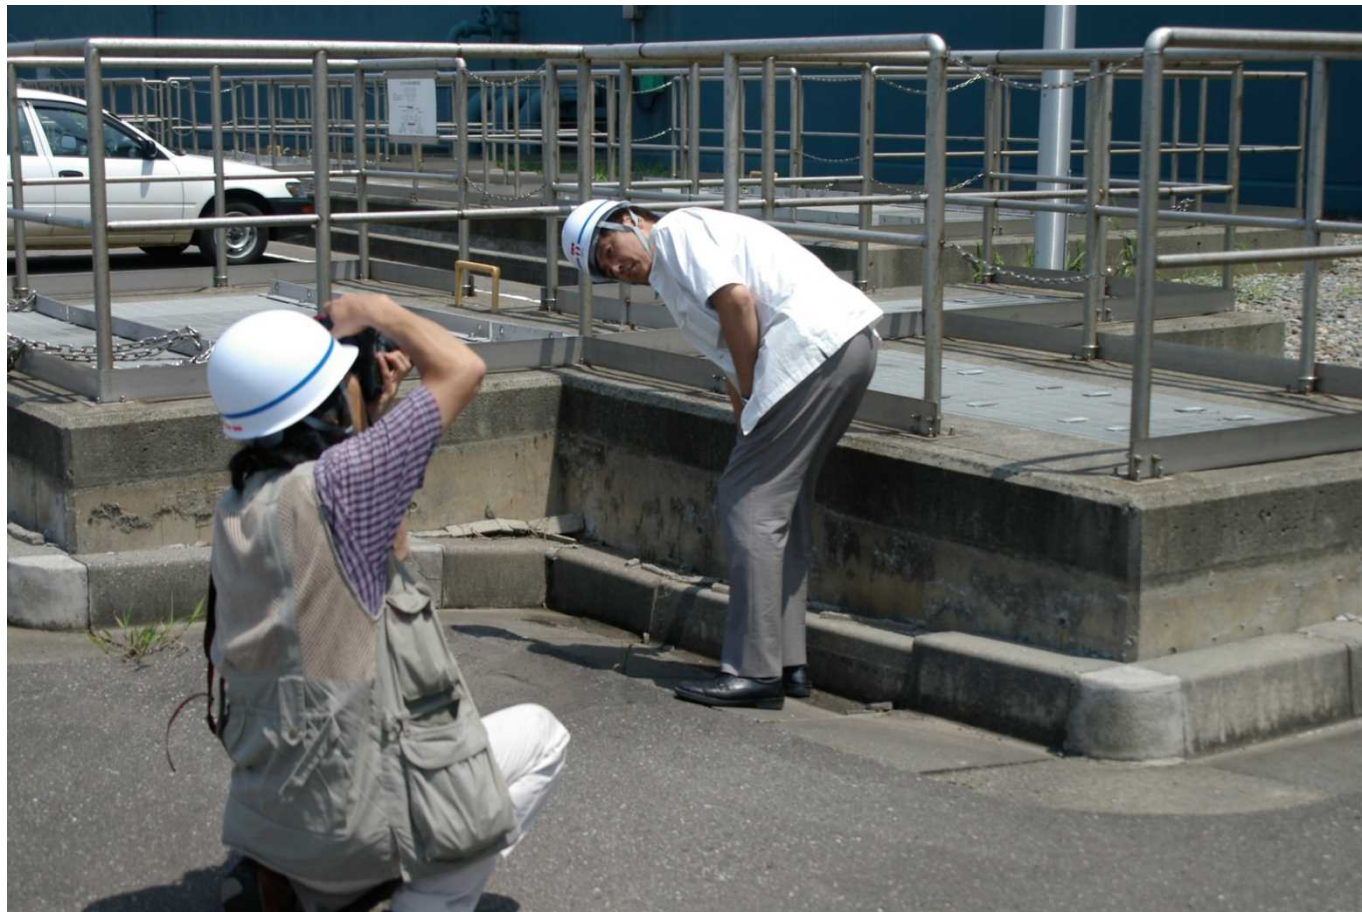
# 地盤の陥没の痕

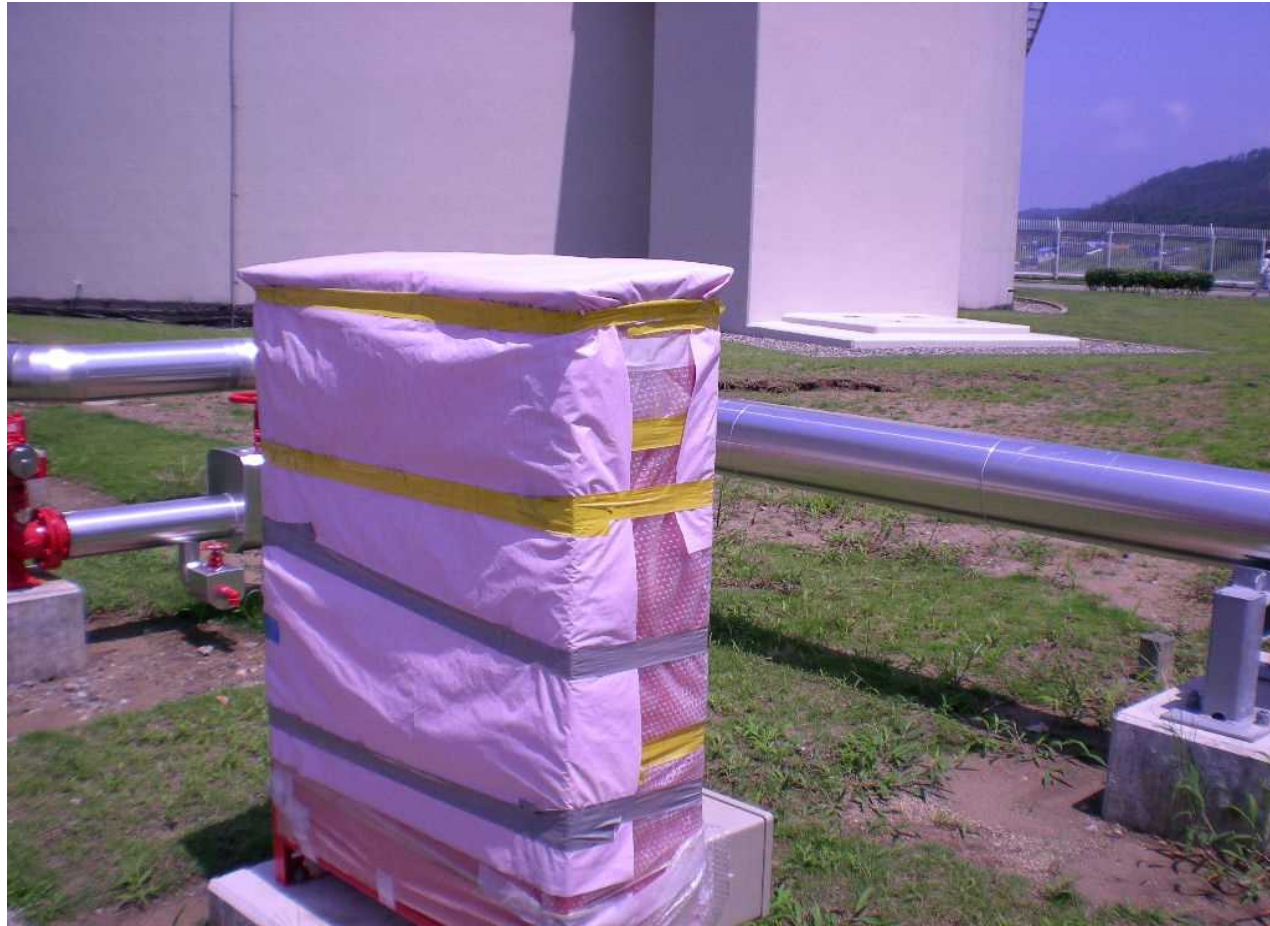
# 真新しい消火管と消火器 東京電力は補修はしていないと説明？

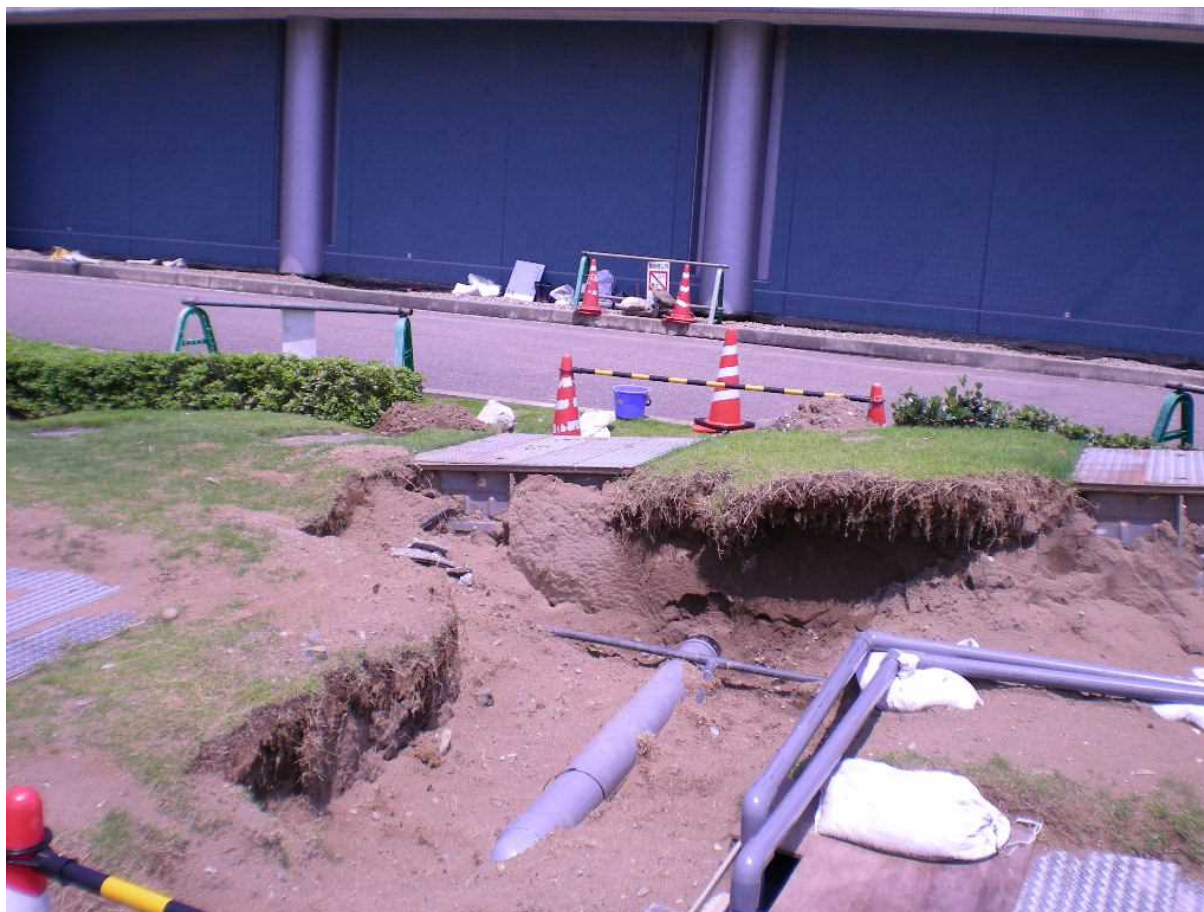
# 汚水処理用の配管の補修工事中

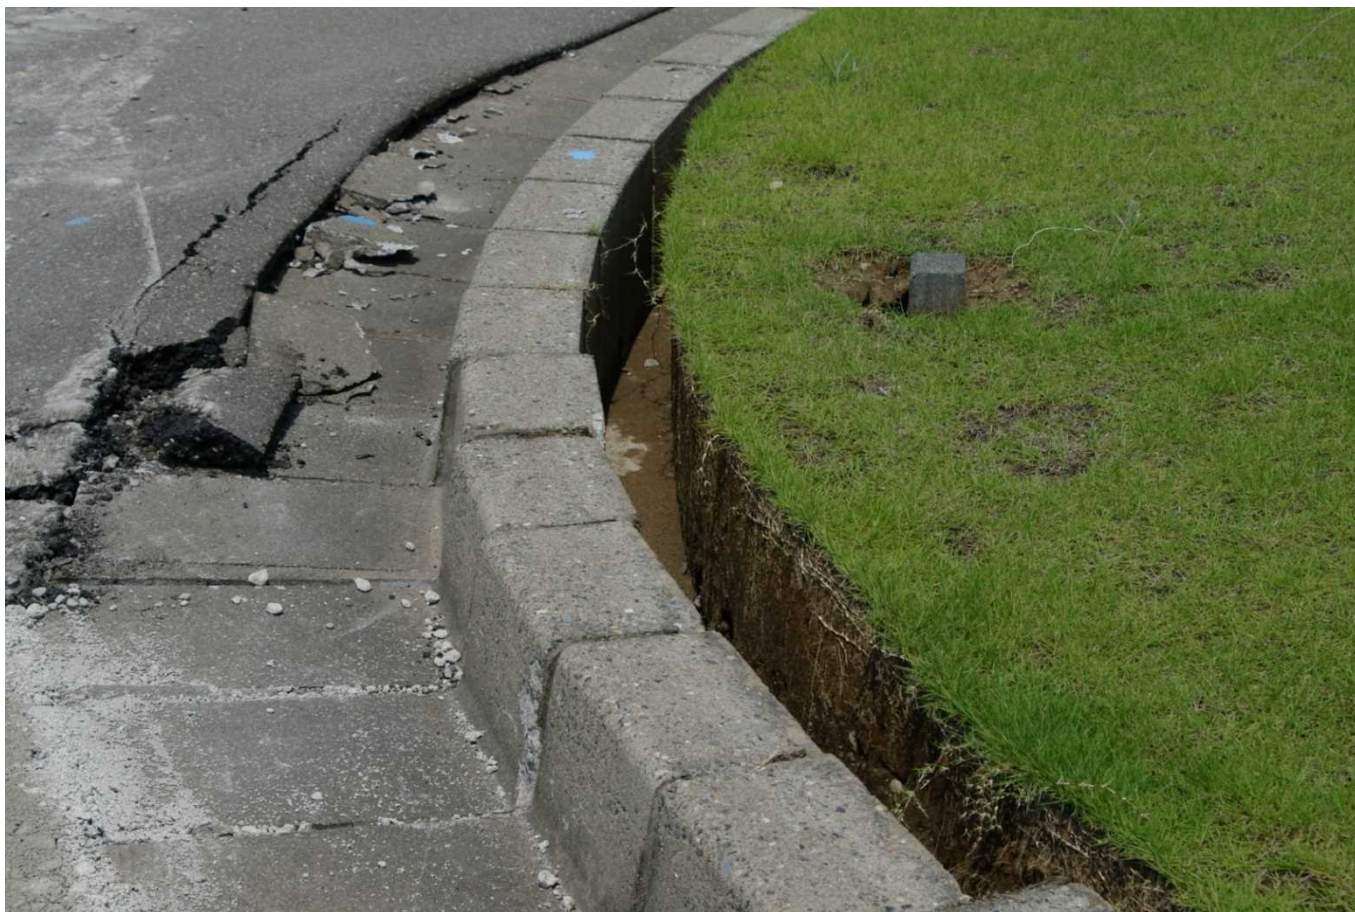
**すごい力が縁石にかかった！**

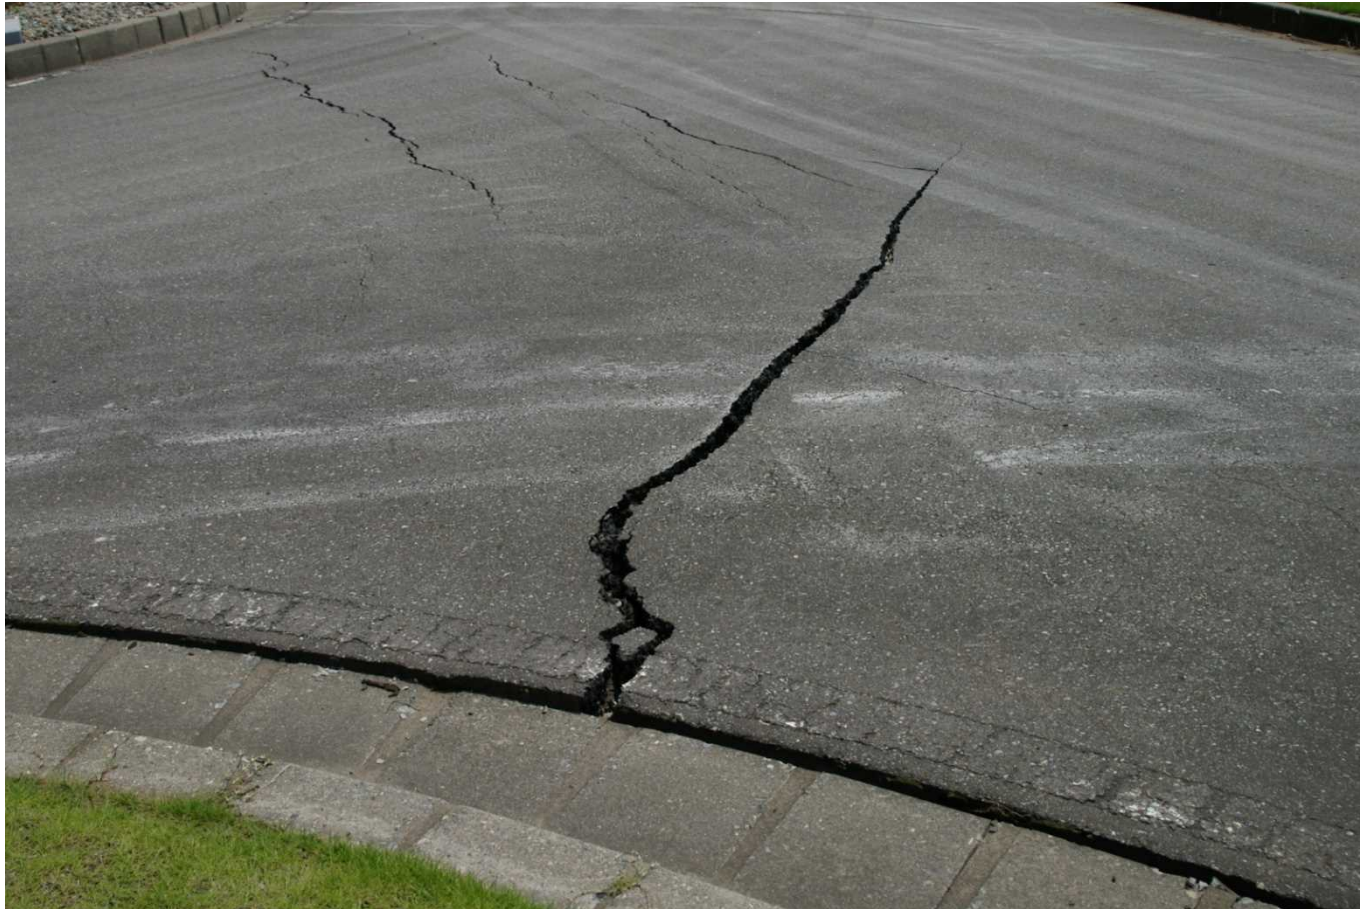
# 残されていた道路面の亀裂 撤去し忘れ？

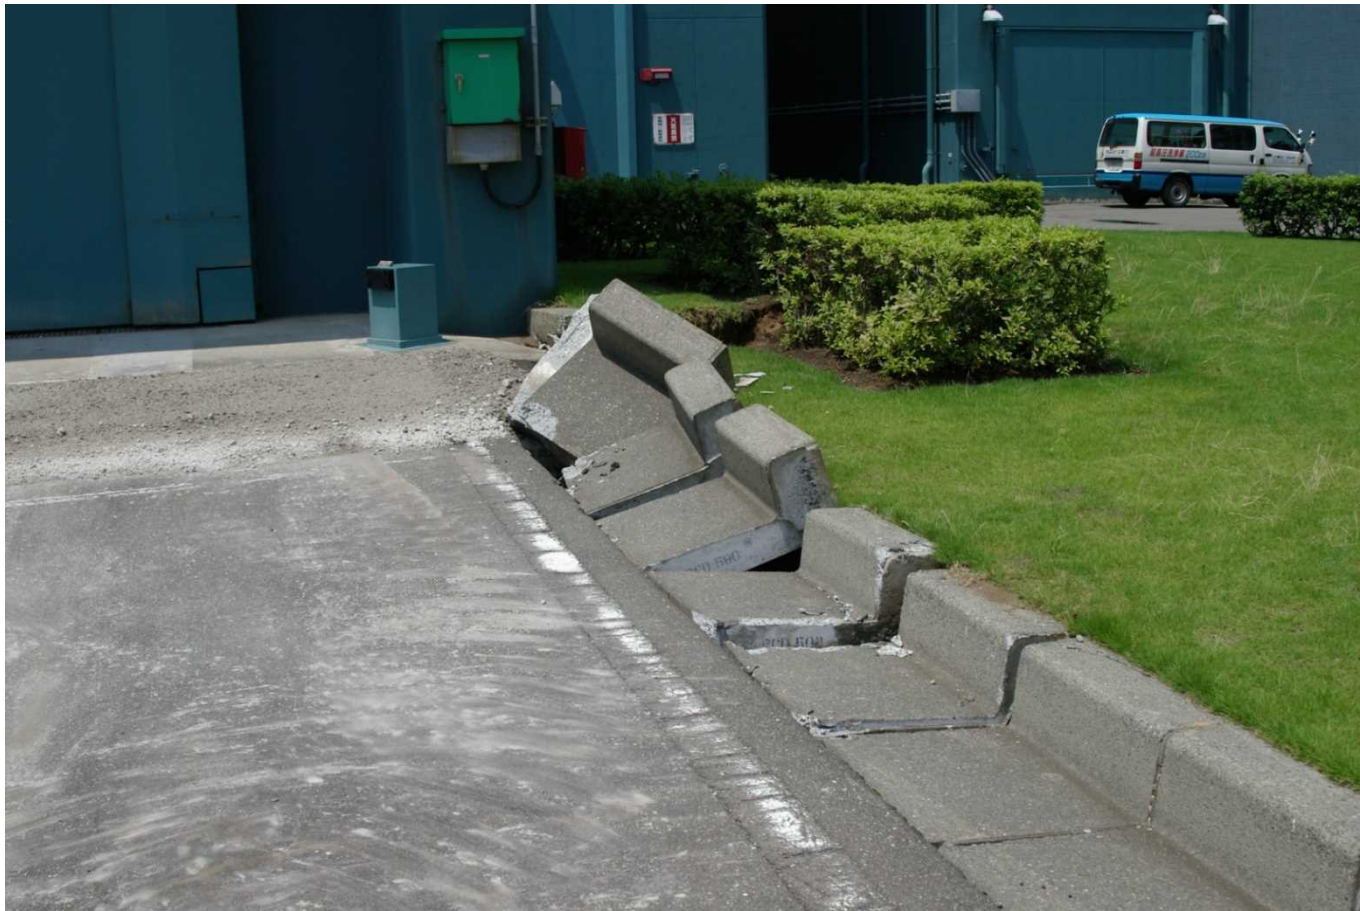
# 縁石が破壊されている

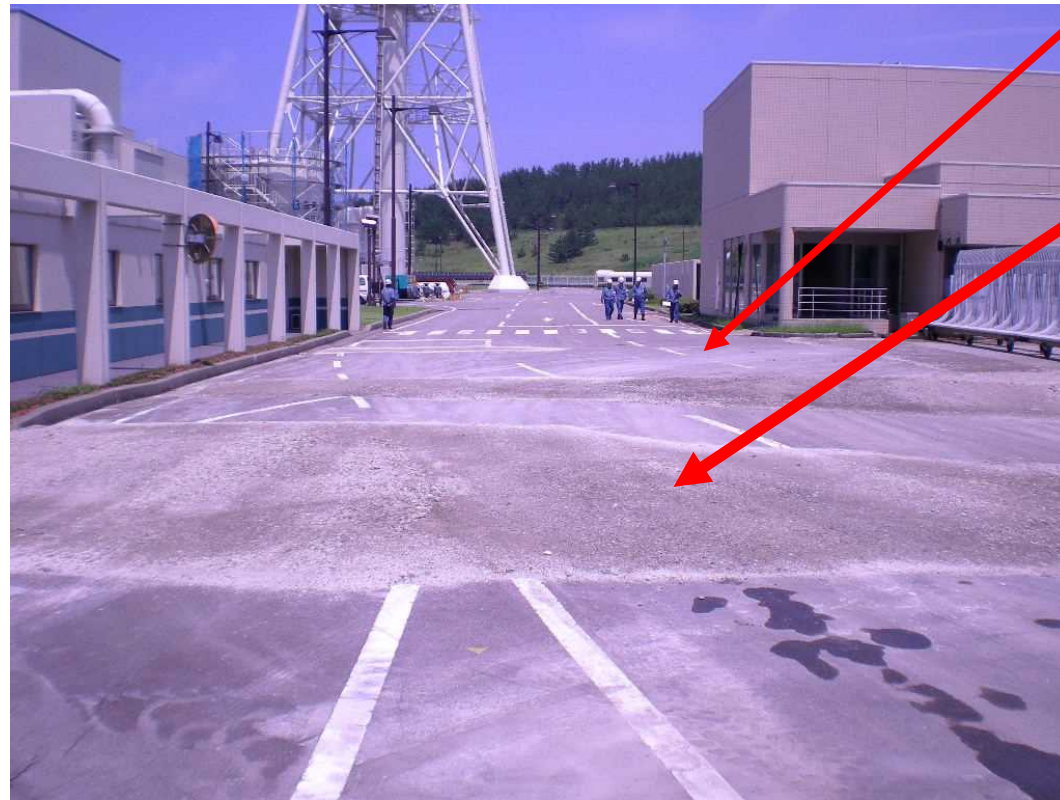
## 6, 7号機敷地内にも 大規模な陥没の痕

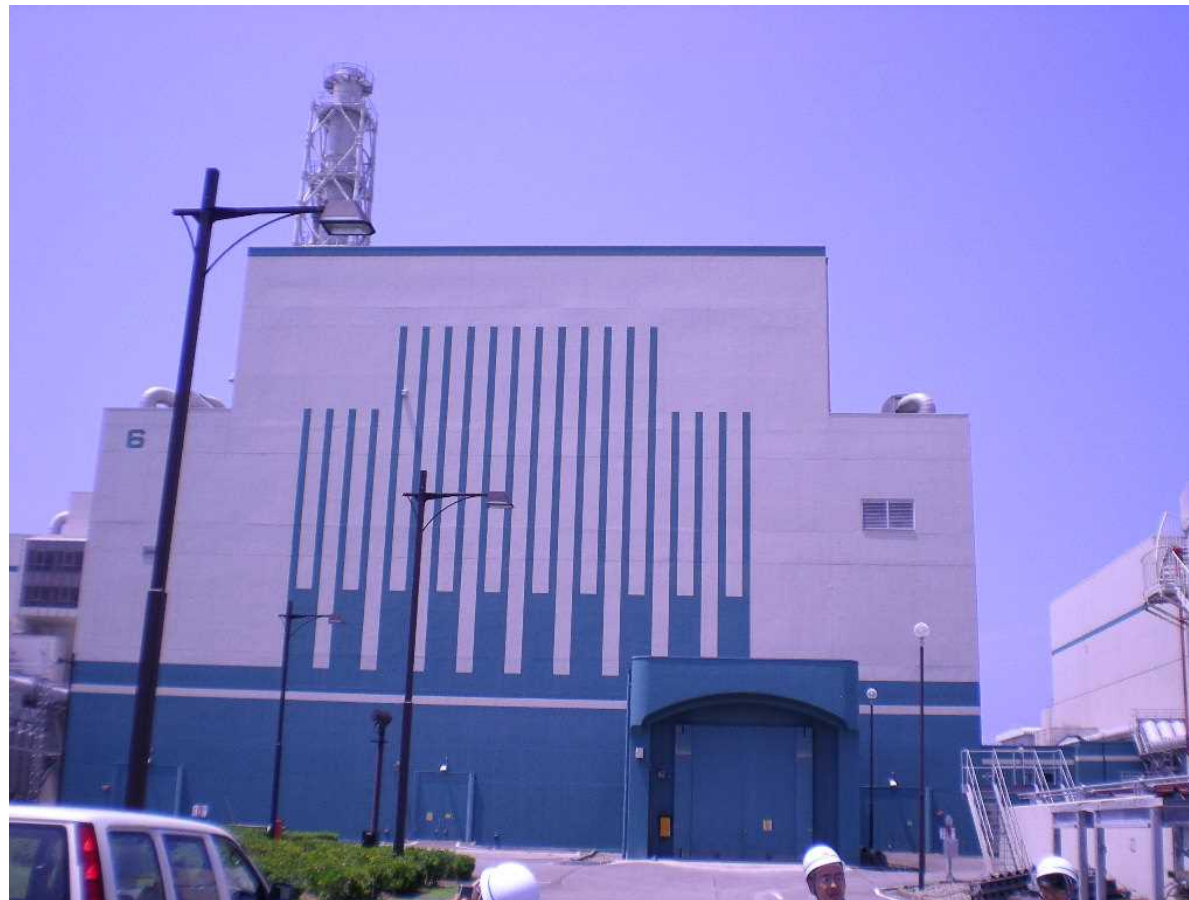
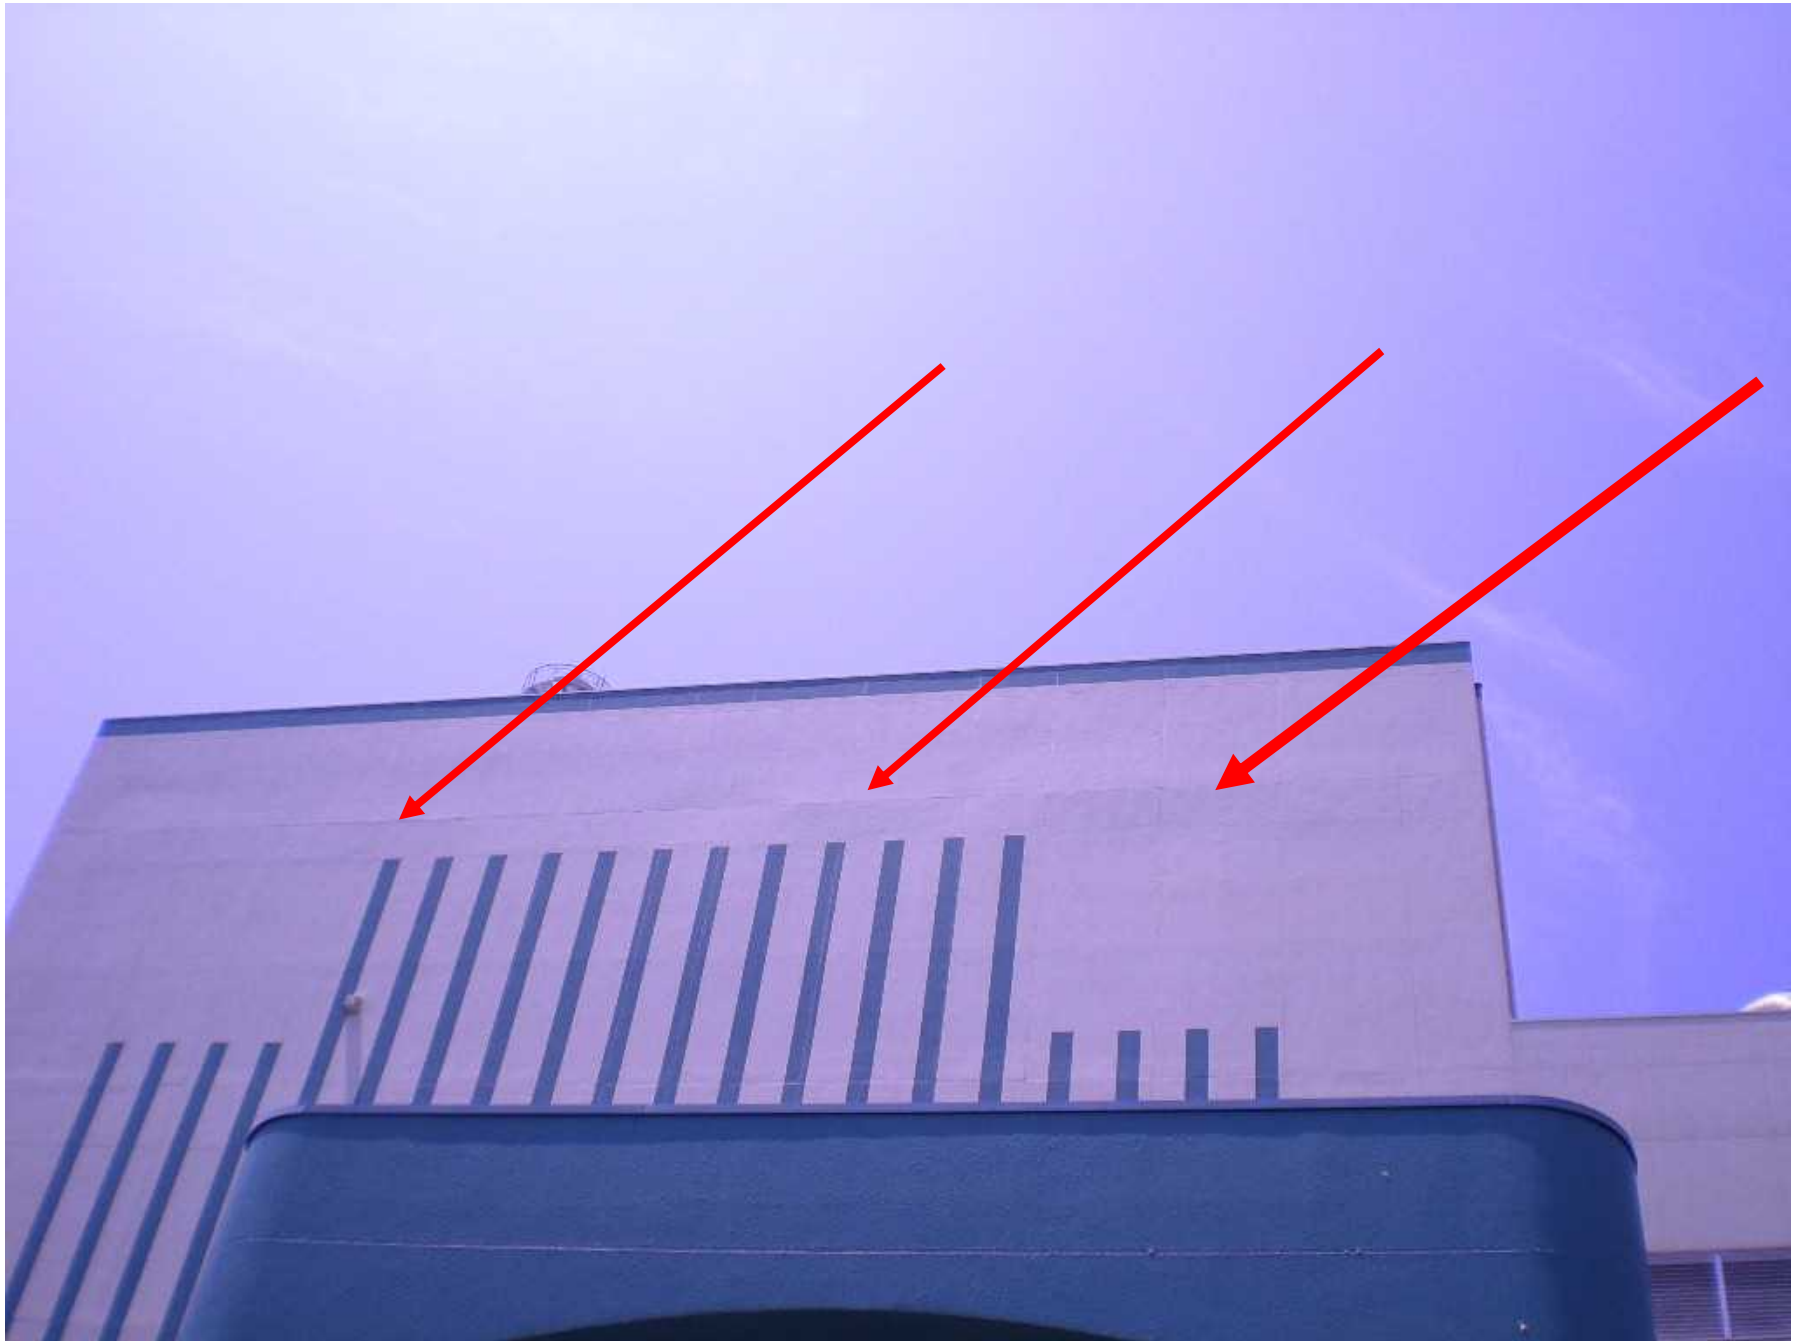
# 6号機原子炉建屋 の壁に凹凸が発生している

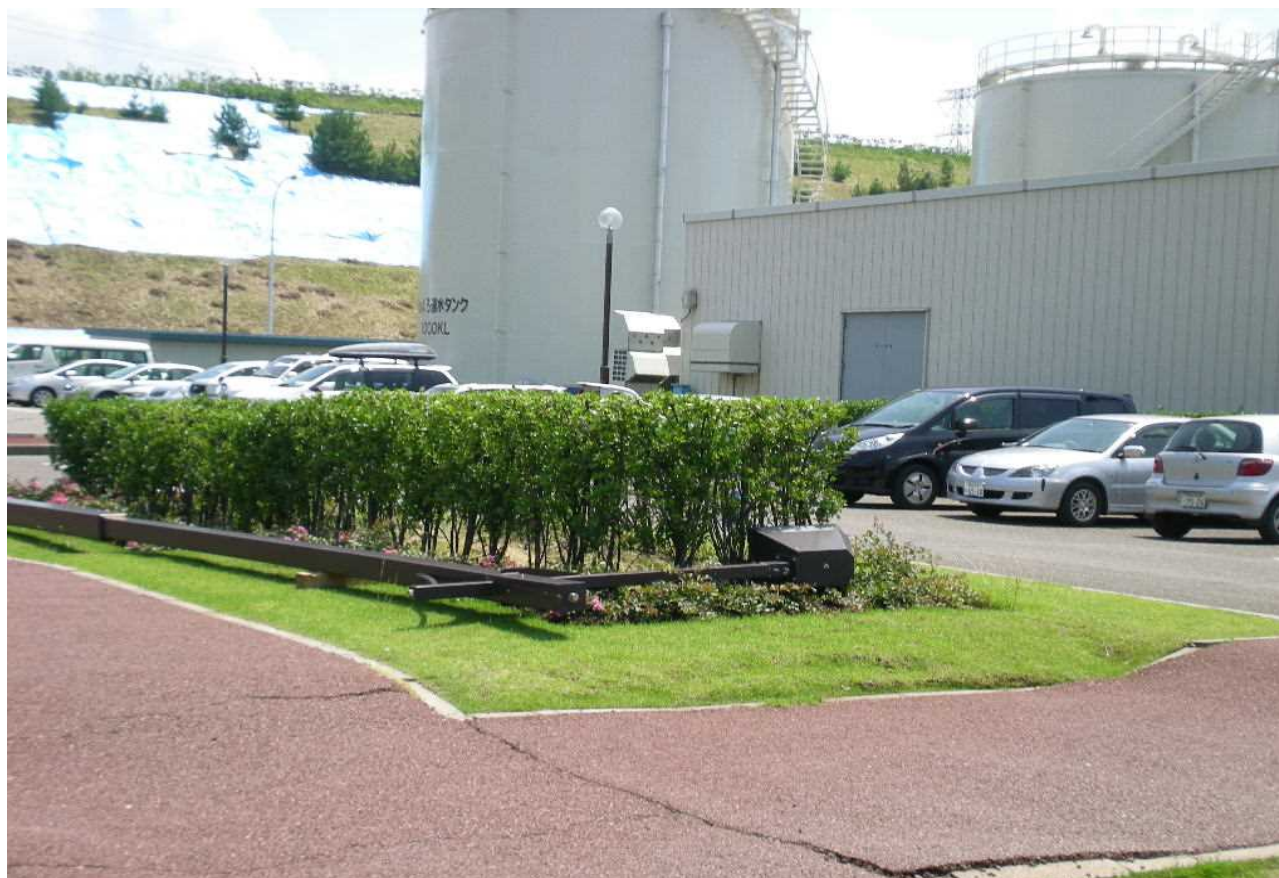
# 破損した濾過水タンクと倒れた街灯

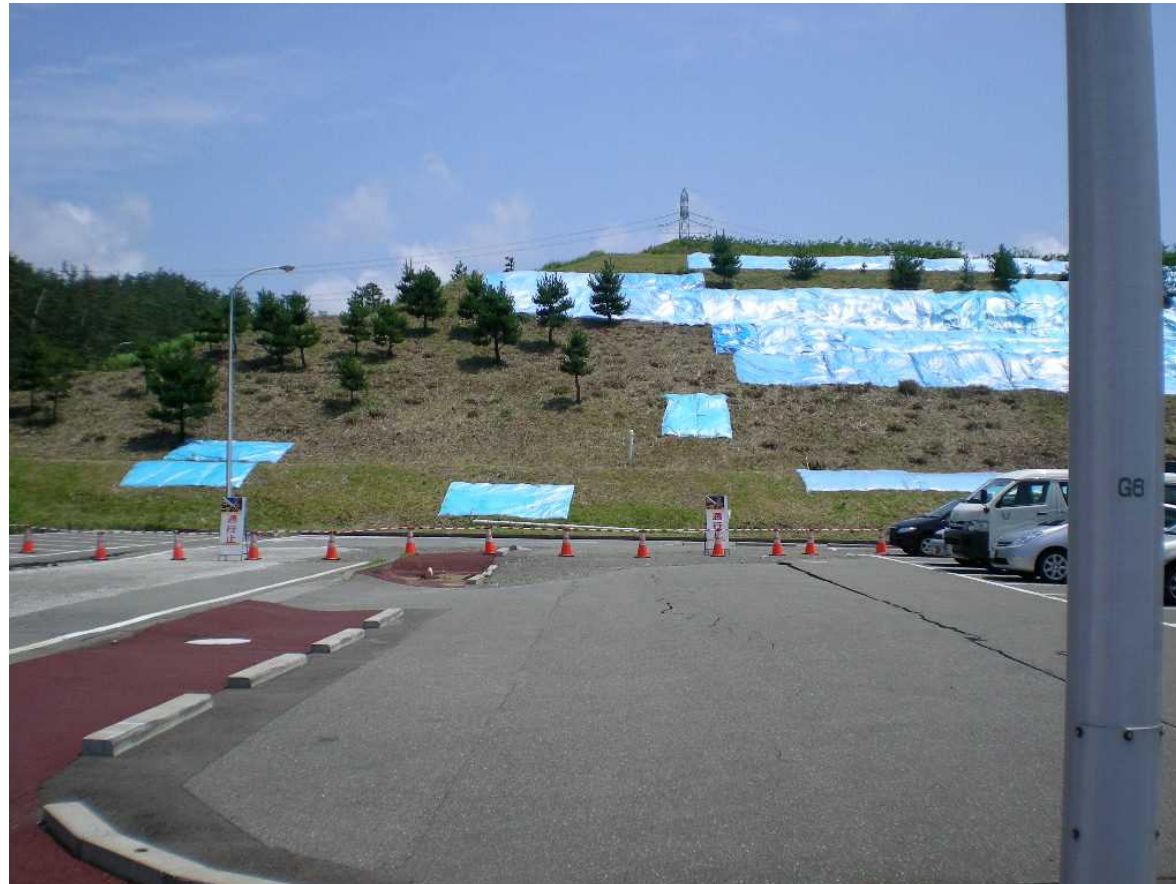
## 6, 7号機山側の斜面にも ブルーシートが掛けられていた

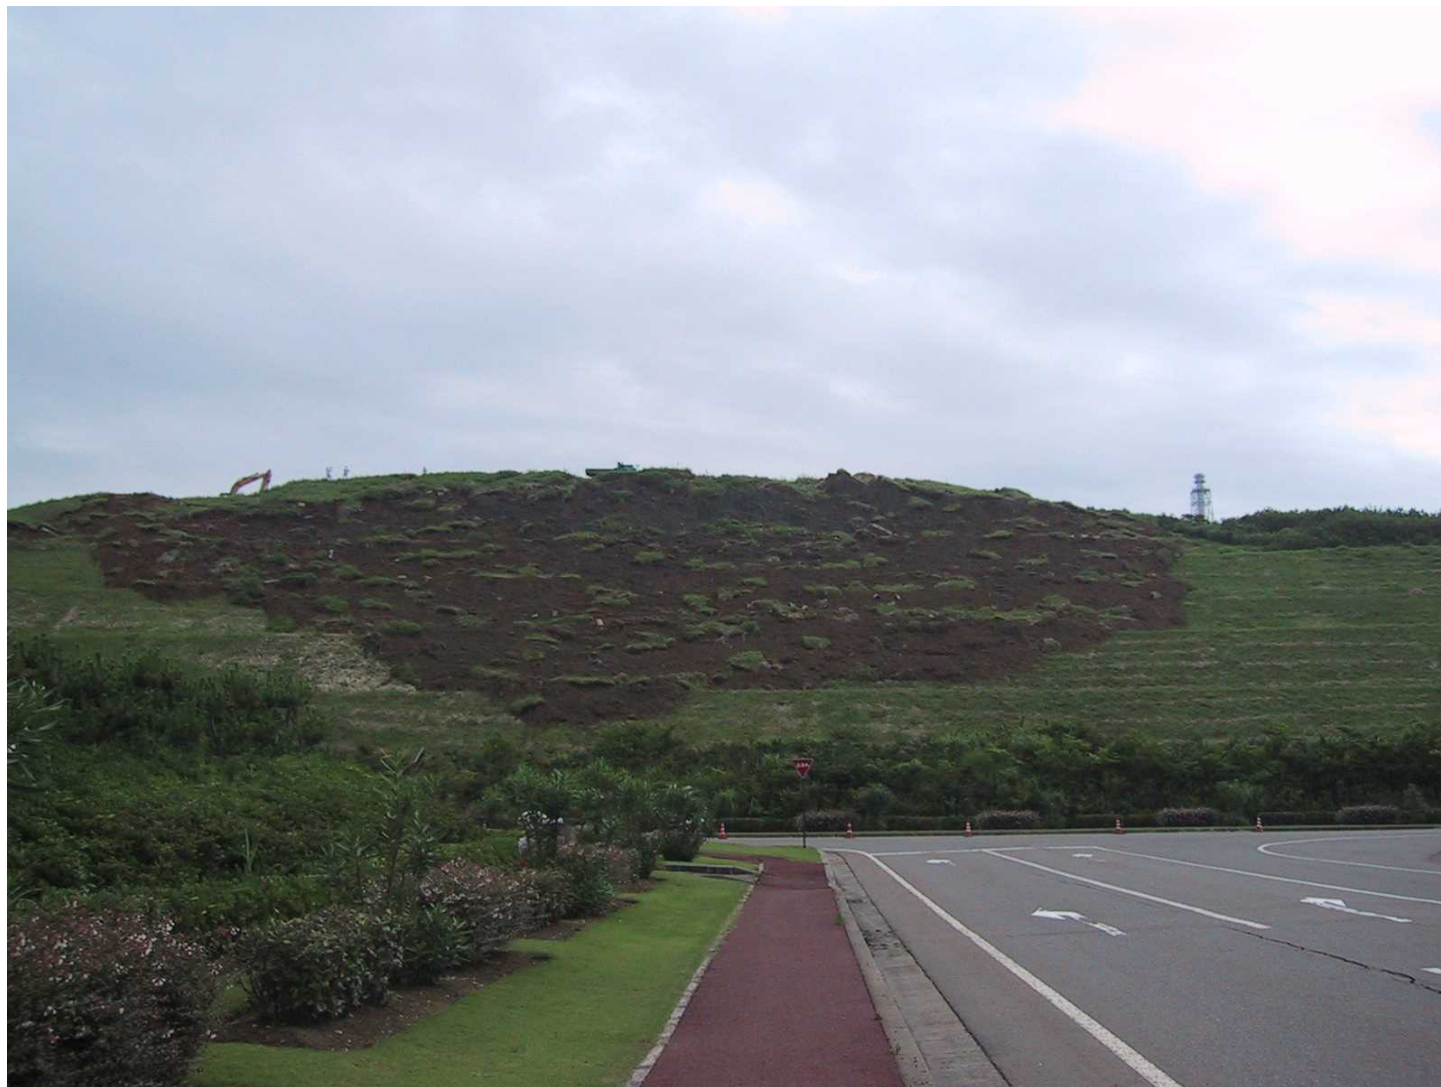
# 斜面の地滑り痕
