平成24年（行ウ）第15号 東海第二原子力発電所運転差止等請求事件  
原告 大石 光伸 外265名  
被告 国 外1名

## 準備書面（42）

## 第2 東海第二原発の原子炉で近時確認された老朽化現象

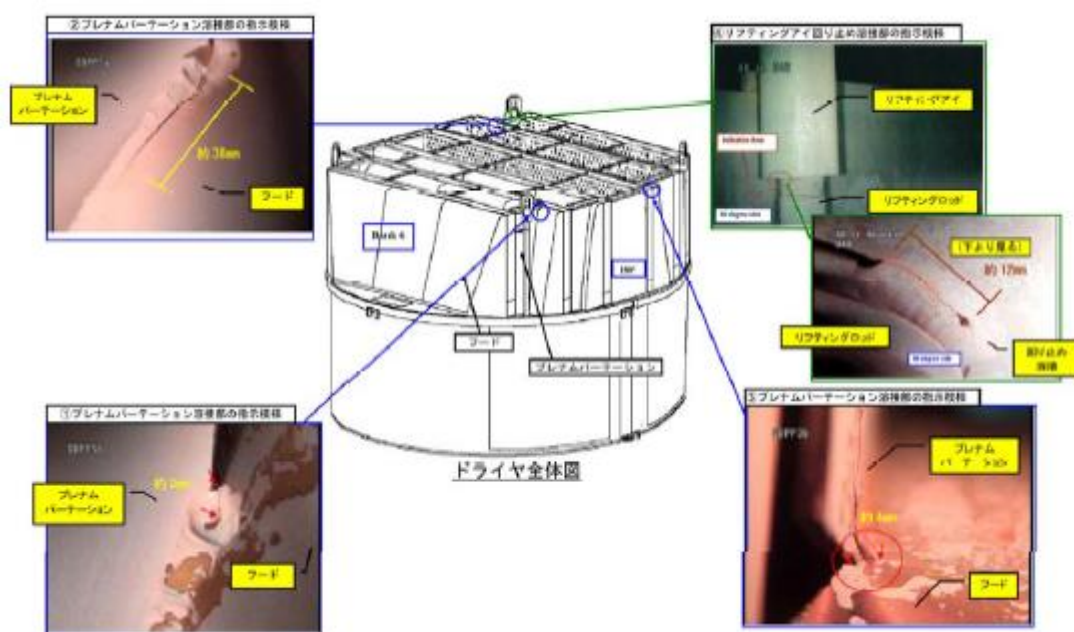
【2009年に発生した蒸気乾燥器のひび割れ状況】

- (2) 2009年(平成21年)9月14日、第24回定期検査の際に蒸気乾燥器への外観点検が実施されたところ、プレナムパーテーションとフードの溶接部にひび割れ3箇所、及び、リフティングアイの回り止め溶接部にひび割れ1箇所がそれぞれ確認された。被告日本原電は、ひび割れの発生状況を撮影したものとして、以下の写真付資料を公表している。

れたひび割れについて、流動振動等による疲労割れが原因で形成された可能性が高いと発表した。プレナムパーテーションとフードは片面すみ肉溶接で接合されており、溶接止端部は形状不連続のため応力が集中しやすい形状であるうえ、溶接構造による応力集中の状態にばらつきが大きく、起動試験時にタービン主蒸気止弁の急閉を伴う試験を実施した際に設計降伏応力 130 MPa を大きく超える 250 MPa 程度の応力が発生し、通常運転時でも流動振動によって 170～220 MPa 程度の応力が発生することから、発生応力の高い部位に疲労割れが発生した可能性がある、というのである。

また、被告日本原電は、リフティングアイの回り止め溶接部に発見されたひび割れについても、ひび割れの起点部が溶接止端部であり、形状不連続のため応力が集中しやすい形状であることから、流動振動等による疲労割れである可能性が高いと発表した。

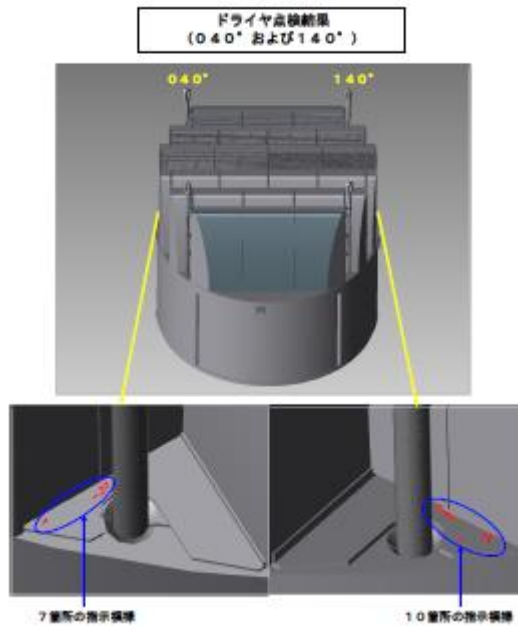
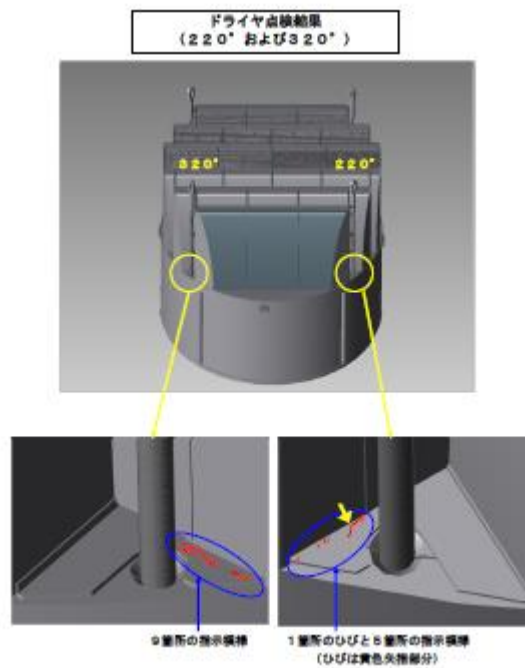
【2012年に発生した蒸気乾燥器のひび割れ状況】  
 (原子力施設情報公開ライブラリー通番 11568 添付資料「点検結果その1」「点検結果その2」より引用)

その結果、40°に位置するリフティングロッドに7個の指示模様が、140°に位置するリフティングロッドに10個の指示模様が、220°に位置するリフティングロッドに1個のひび（約48ミリメートル）と5個の指示模様が、320°に位置するリフティングロッドに9個のひびが、それぞれ確認された。被告日本原電は、ひび割れの位置関係を示した以下のイラストを公表している。

材のSUS304であって、炭素含有量が0.05パーセントと高く、溶接により材料が鋭敏化する可能性があること、溶接残留応力評価を行った結果、材料の降伏応力を超える引張応力がある箇所がみられたこと、グラインダ仕上げにより生じた硬化層との間に引張残留応力を生じていたと考えられること、及び、当該部が平坦で運転中に蒸気凝縮水の溜まりを生じ、高温水環境を形成する可能性があること、などを理由にあげ、応力腐食割れと考えられる、と発表した。

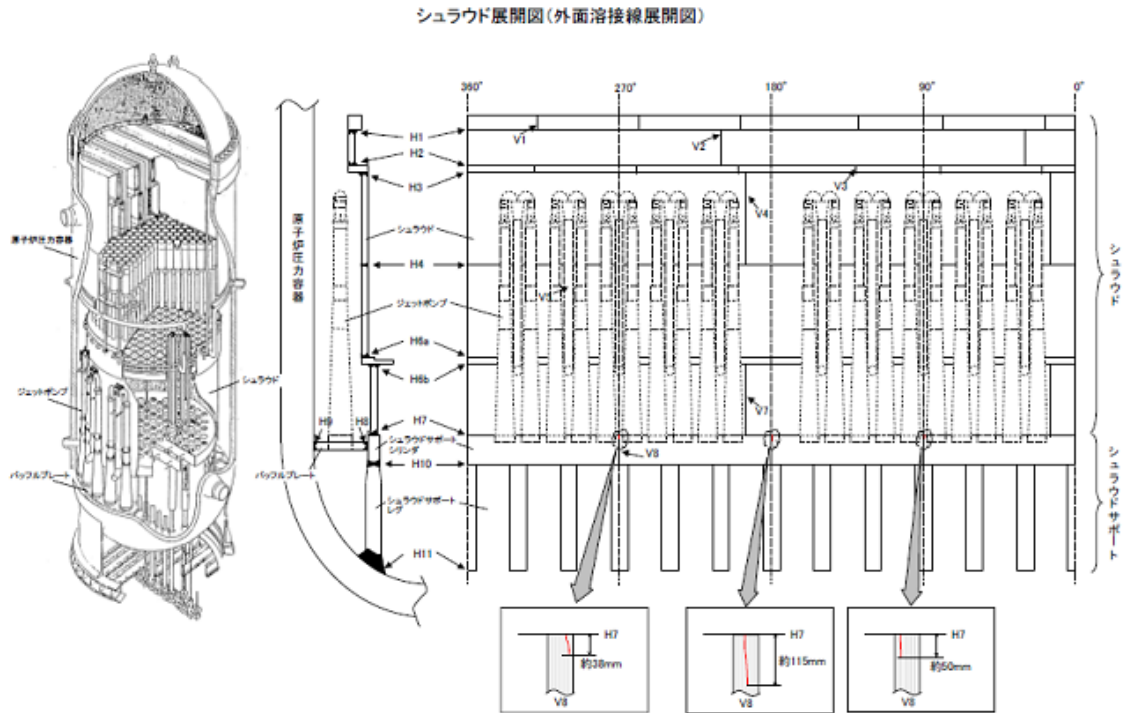
【2005年に発生したシュラウドサポートのひび割れ状況】

- (2) 2005年（平成17年）5月24日、第21回定期検査の際に水中カメラを用いた炉内構造物の点検作業が実施されたところ、原子炉圧力容器内のシュラウドサポートシリンダ縦溶接線V8の外側3箇所に軸方向形状のひび割れが確認された。

同箇所に超音波探傷試験が実施された結果、ひび割れの状態については、90°の位置で最大深さ約42ミリメートル、長さ約64ミリメートル、180°の位置で最大深さ約46ミリメートル、長さ約120ミリメートル、270°の位置で最大深さ約13ミリメートル、長さ約56ミリメートルであった。ちなみに、シュラウドサポートシリンダの板厚は63ミリメートルであるから、深さ約46ミリメートルのひび割れは、板厚の約73パーセントに及んでいる。ひび割れが発生した箇所の具体的な位置関係は、被告日本原電が公表したところによると、以下のとおりである。

被告日本原電は、ひび割れが確認された溶接線の材料がインコネル182であったこと、水素注入を開始した1996年(平成8年)以前の溶存酸素濃度が約200ppbであることから応力腐食割れを起こす環境であったこと、シュラウド本体とシュラウドサポートシリンダを溶接施工した影響によって生じた周方向残留応力の誘起、及び、シュラウドとシュラウドサポートシリンダが異材であることによる熱膨張差に起因して引張応力が作用し、溶接残留応力とあいまって、ひび割れの駆動力になった可能性があり、ひび割れの形成は応力腐食割れによるものと推定される、と発表した。

しかも、これらV8外面のひび割れについては、次の(3)で述べる第24回定期検査の際に実施された超音波探傷試験によって、90°の位置で深さ約53ミリメートルに進展し、180°の位置で63ミリメートルの板厚を貫通し、270°の位置で深さ20ミリメートルに進展していることが、それぞれ確認されている。

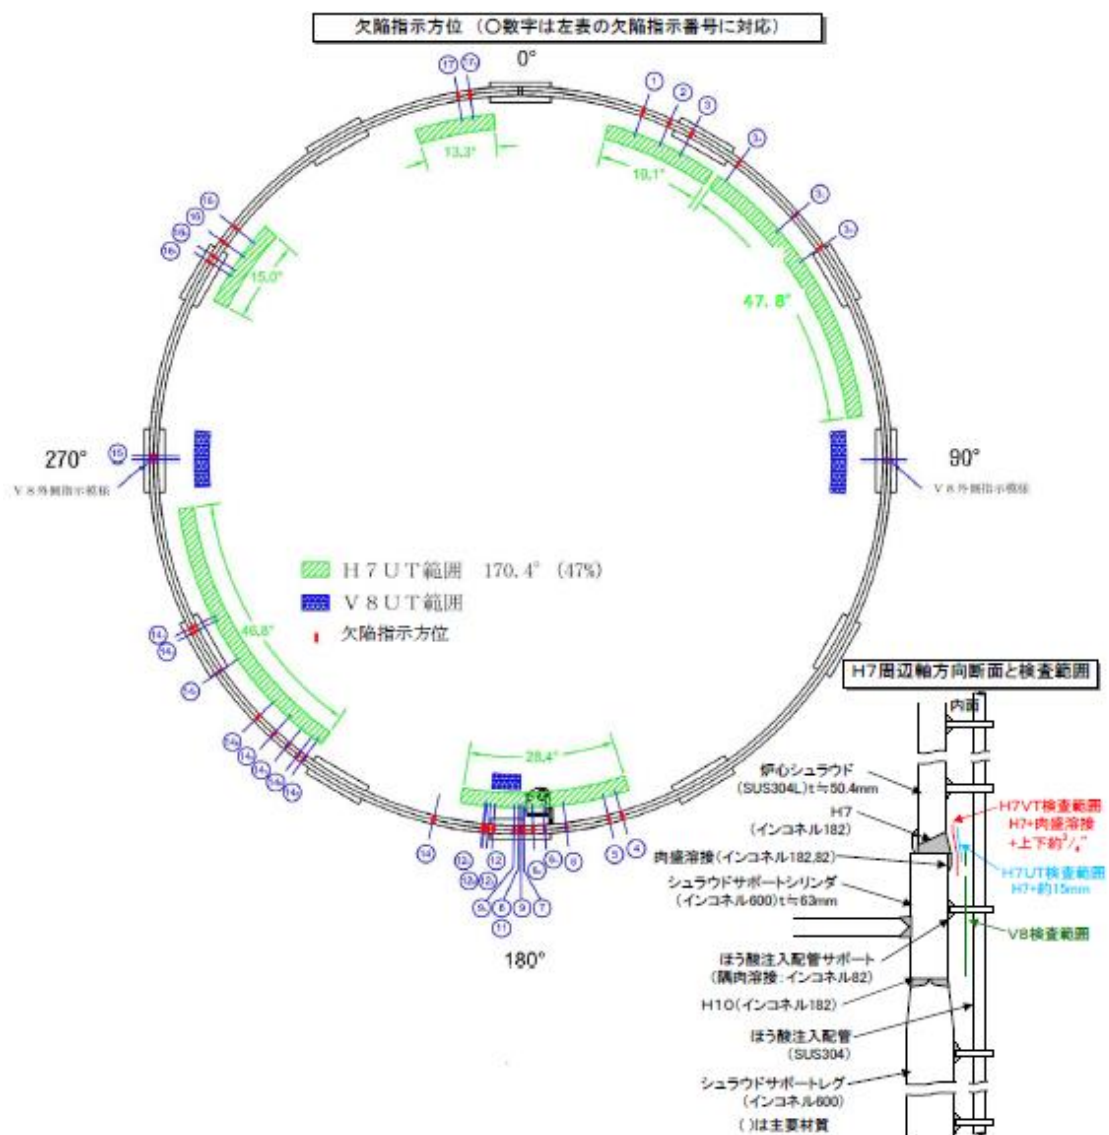
【2009年に発生したシュラウドサポートのひび割れ状況】

- (3) 2009年（平成21年）9月26日、第24回定期検査の際、原子炉圧力容器内のシュラウドサポートシリンダ縦溶接線V8の内面5箇所において、ひび状の指示模様が目視検査によって確認された。このうち4箇所は軸方向であり、1箇所はほう酸注入配管サポートの隅肉溶接の角に沿った形状であった。

この5箇所に対する超音波探傷試験が実施されたところ、深さが最大のもので15・6ミリメートルのひび割れが検出された。なお、ほう酸注入配管サポートの隅肉溶接の角に沿った形状の1箇所（本準備書面10頁に掲載した「欠陥指示一覧表」の欠陥指示番号10）については、超音波探傷試験では検出されなかった。前述したとおり、シュラウドサポートシリンダの板厚は63ミリメートルであるから、深さ15・6ミリメートルのひび割れは、板厚の約25パーセントに及んでいる。

同様に、シュラウドサポートシリンダと炉心シュラウドの溶接継手である水平溶接線H7の溶接金属位置の2箇所においても、ひび状の指示模様が目視検査によって確認された。このため、H7内面全周に対する目視検査が実施されたところ、新たに10箇所のひび状の指示模様が確認された。いずれも軸方向であった。

以上の合計12箇所に対して超音波探傷試験が実施されたところ、うちV8の内面1箇所（「欠陥指示一覧表」の欠陥指示番号13）で検出されなかったものの、残り11箇所でひび割れが検出された。さらに、H7全周の約47パーセントの範囲に超音波探傷試験を拡大したところ、合計21箇所のひび割れが新たに検出された。その後、局部洗浄を行なったうえで目視検査をしたところ、21箇所のうち18箇所で表面にひび状の指示模様が確認され、いずれも軸方向であった。

以上のひび割れの深さは平均で約14ミリメートル、最大のもので約24・5ミリメートルであった。炉心シュラウド側板厚は公称値で50・4ミリメートルであるから、深さ約24・5ミリメートルのひび割れは板厚の約49パーセントに及んでいる。

被告日本原電は、シュラウドサポートで発見されたひび割れの形成原因について、応力腐食割れと推定している、と発表した。その理由として、シュラウドサポートの材料に応力腐食割れに感受性のあるインコネル182が使用されていること、溶接残留応力及び運転応力によって高い引張応力が生じていたと推定されること、及び、水素注入が行なわれていない期間のプラント運転中の炉水溶存酸素濃度が約200ppb程度の環境にあったこと、をあげている。

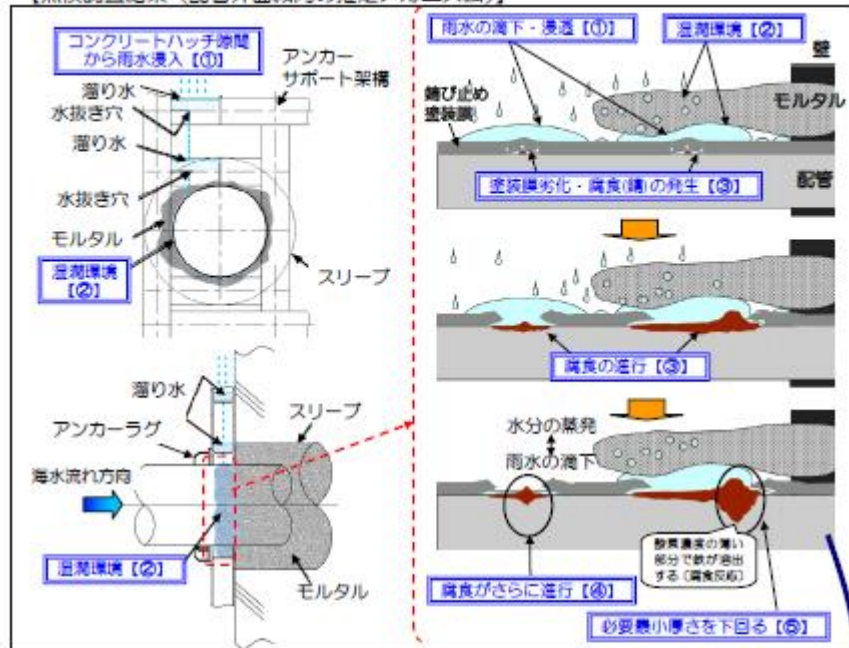
【点検調査結果（残留熱除去系海水系 A 系トレンチ内部状況）】

- (2) 2010年(平成22年)1月13日、第24回定期検査の際、残留熱除去系海水系(A系)の配管内面に施されているライニングの張替え工事を実施していたところ、配管外面の一部に錆を伴った局所的な窪みのあることが発見された。同箇所に対して、超音波厚さ計を用いた肉厚測定を行なったところ、工事計画書中の規格計算書に記載された必要最小厚さ7.08ミリメートルを下回る6.7ミリメートルであったことが確認された。

当該配管の仕様は、材質SM50B(炭素鋼)、外径508.0ミリメートル、公称肉厚12.7ミリメートルである。すなわち、公称肉厚の約52パーセントにまで配管の肉厚が減っていたのである。

被告日本原電は、減肉の形成原因について、前記ハッチにパッキン等のシール部材はなく、雨水の浸入を防ぐ構造になっていなかったことから、雨水がアンカーサポートを伝わって配管外部に滴下し、配管の建屋壁貫通部からはみ出したモルタルと配管外面との隙間に雨水が浸み込み、長期間湿潤環境となったことで、錆止め塗装のみの配管外面が著しく腐食し必要最小厚さを下回った、と発表した。

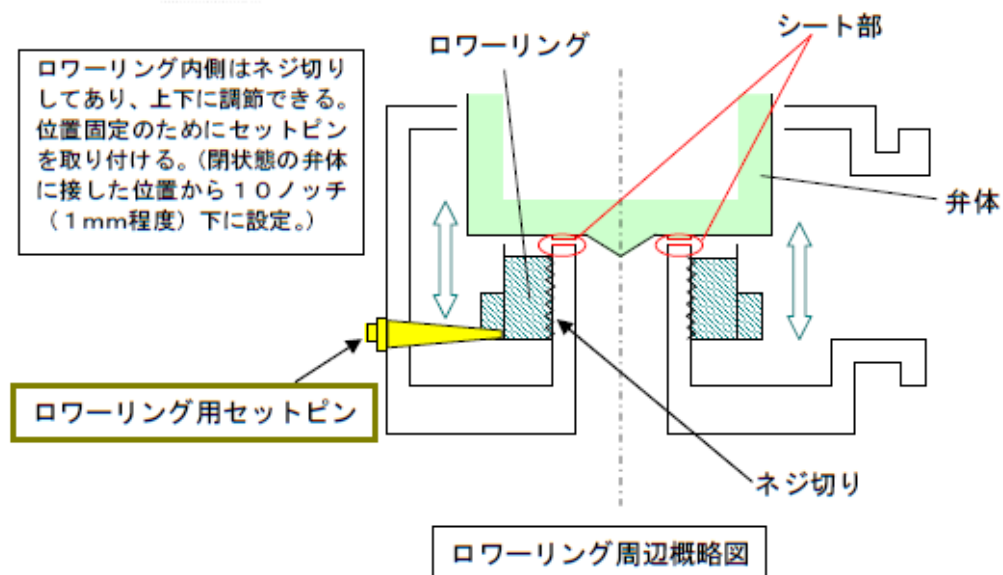
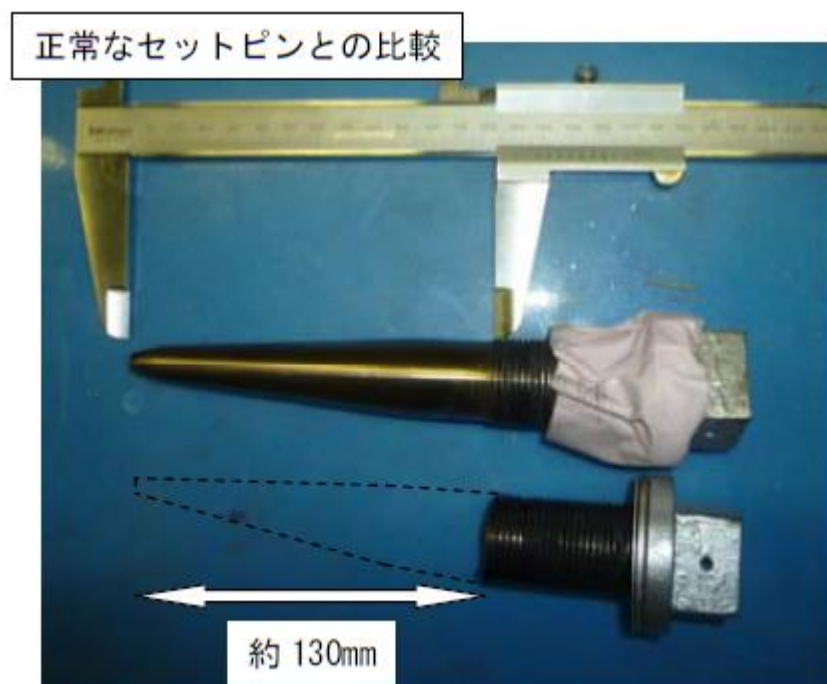
【主蒸気逃がし安全弁のセットピン脱落状況】

- (2) 2011年（平成23年）9月26日、第25回定期検査の際、主蒸気逃がし安全弁の分解点検において、D弁の内部部品であるローリングセットピンが折損、脱落していることが確認された。このセットピンは、弁体の開き始めの動作を促進するための部品であるローリングの位置を固定する目的で取り付けられている（ローリングの内側はネジ切りされ、位置を上下に調整できるところ、閉状態の弁体に接した位置から1ミリメートル下に設定されている）。また、セットピンの仕様は、全長約210ミリメートル、外径約27ミリメートル、材質がSUS630ステンレス鋼であったところ、先端から約130ミリメートルのところでセットピンは折損し、先端部が脱落していた。

ミリメートルの大きな隙間があり、この状態で主蒸気逃がし安全弁の作動によるロワーリングの振動と蒸気噴流によって、セットピンに過大な曲げ応力が発生し、セットピンのネジ谷部で応力集中により初期き裂が発生し、その後の逃がし安全弁作動による繰り返し荷重でき裂が進展し折損したと推定されること、及び、セットピンの破面観察の状況から、き裂発生時の曲げ応力値は約320MPaであり、き裂が進展した繰り返し回数は約42000回と評価され、設計・建設規格から規定されるセットピンの材料の許容繰り返し応力回数20000回を超えていること、を発表した。

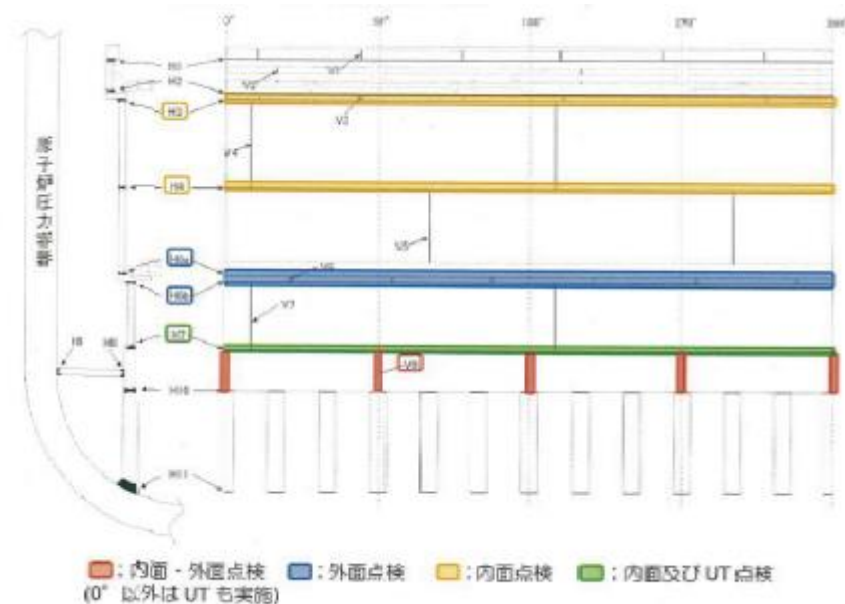
#### 【第 2 4 回定期検査における目視検査箇所】

被告日本原電が公表した第24回定期検査における目視検査箇所を特定する図面を以下に示す。炉心シュラウドに対する目視検査は、水平溶接線H3及びH4は外面のみ、また、水平溶接線H6a及びH6bは内面のみ実施されているところ、炉内構造物に干渉されて反対側の面からの目視検査自体ができなかったと思われる。被告日本原電は、いずれの箇所でも異常は確認されなかった、と発表しているが、水平溶接線H3

及びH 4 の内面、あるいは、水平溶接線H 6 a 及びH 6 b の外面について」目視検査が実施されていない以上、これら溶接線の健全性が確実に保たれているとは到底いえないであろう。
