原発の安全確保策について

2019. 8. 5 原告ら訴訟代理人
青木秀樹

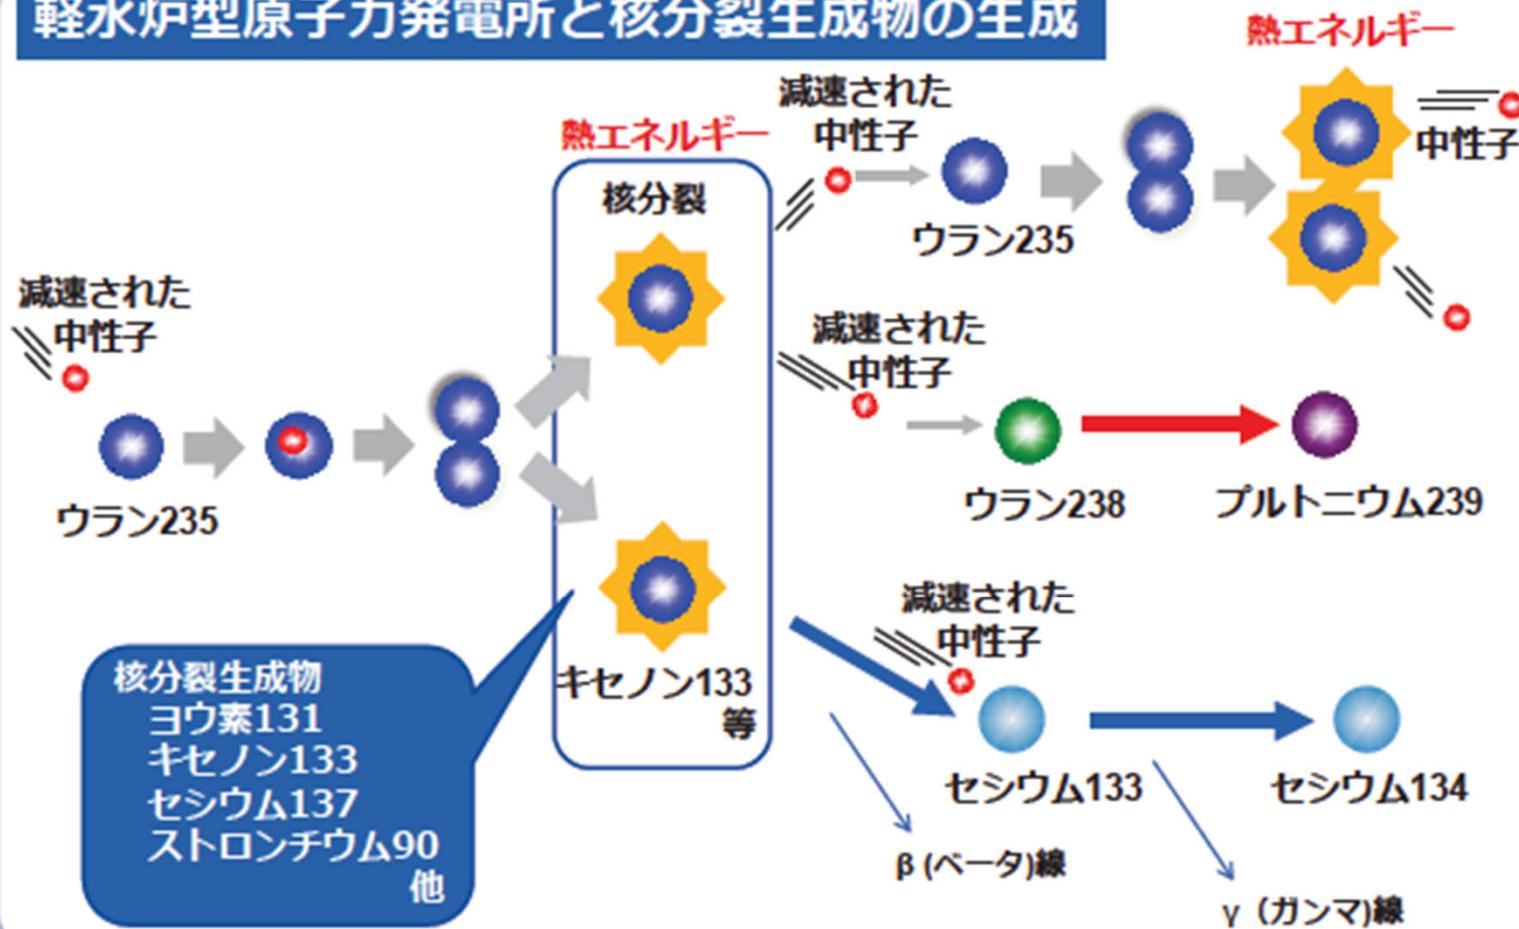
軽水炉型原子力発電所と核分裂生成物の生成

原子炉内の生成物

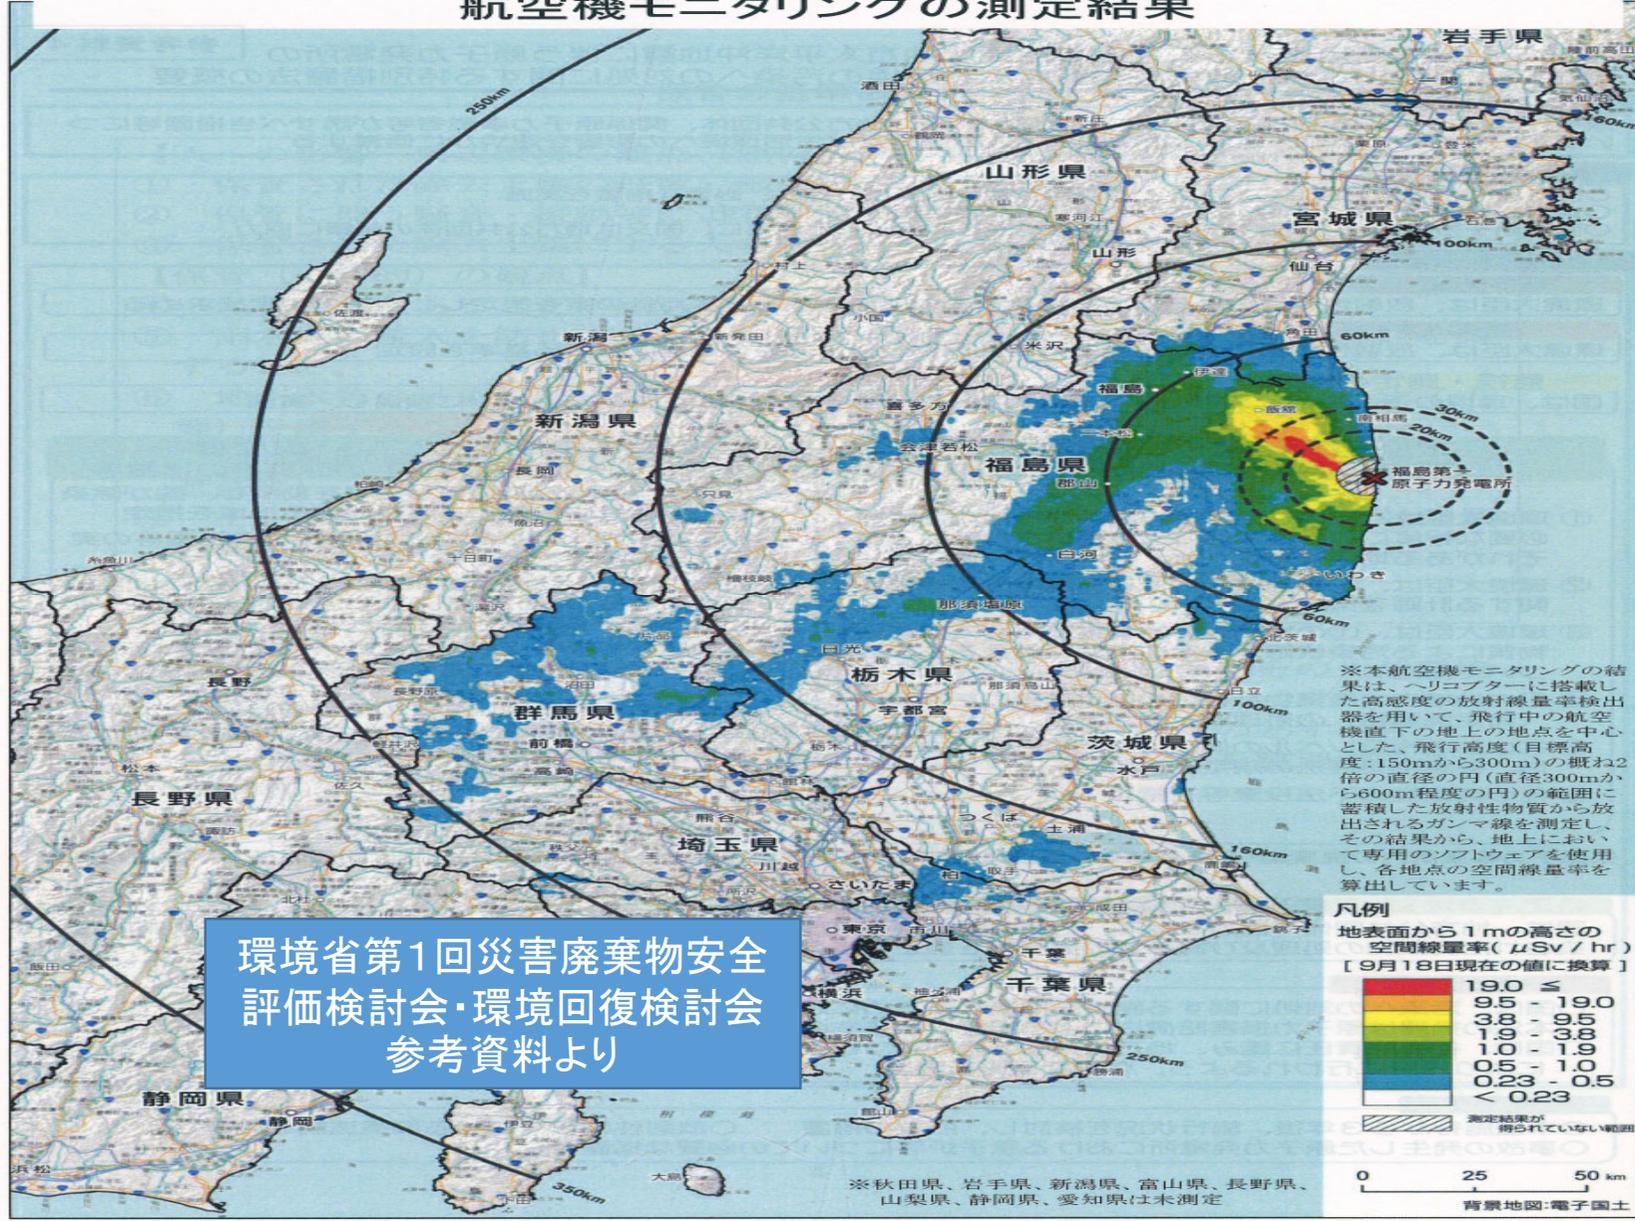
航空機モニタリングの測定結果

※本航空機モニタリングの結果は、ヘリコプターに搭載した高感度の放射線量率検出器を用いて、飛行中の航空機直下の地上の地点を中心とした、飛行高度(目標高度:150mから300m)の概ね2倍の直径の円(直径300mから600m程度の円)の範囲に蓄積した放射性物質から放出されるガンマ線を測定し、その結果から、地上において専用のソフトウェアを使用し、各地点の空間線量率を算出しています。

地表面から1mの高さの空間線量率(μSv/h)
[9月18日現在の値に換算]

Red	19.0 ≤
Orange	9.5 - 19.0
Yellow	3.8 - 9.5
Light Green	1.9 - 3.8
Green	1.0 - 1.9
Light Blue	0.5 - 1.0
Dark Blue	0.23 - 0.5
White	< 0.23

- $0.23\mu\text{Sv}/\text{h} = 1\text{mSv}/\text{y}$ (一般公衆の被ばく限度)
- $1.0\mu\text{Sv}/\text{h} \doteq 5.2\text{mSv}/\text{y}$ (管理区域の線量限度)
- $3.8\mu\text{Sv}/\text{h} \doteq 20\text{mSv}/\text{y}$ (放射線業務従事者線年平均量限度)
- $9.5\mu\text{Sv}/\text{h} \doteq 50\text{mSv}/\text{y}$ (放射線業務従事者年間線量限度)
- $19\mu\text{Sv}/\text{h} \doteq 100\text{mSv}/\text{y}$ (放射線業務従事者5年間線量限度)

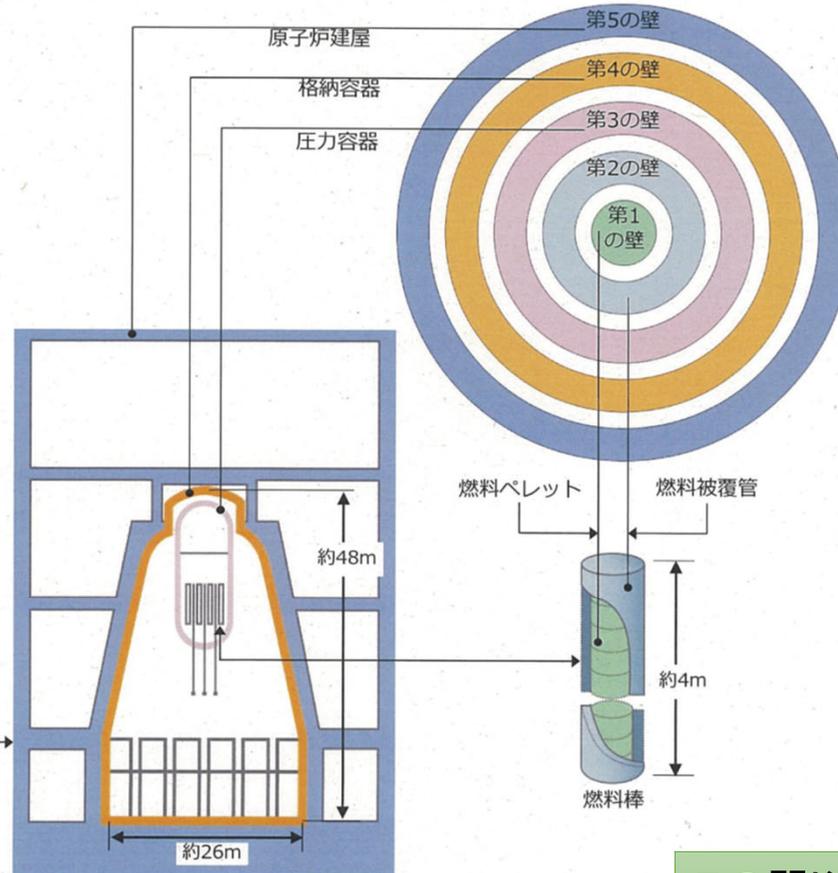
「閉じ込める」機能を有する施設 - 五重の壁

- 原子力発電所の安全確保には、ウランの核分裂反応により発生する放射性物質の有する危険性を顕在化させないことが必要である。
- 多重の障壁により、放射性物質を発電所内に閉じ込める。
 - 【第1の壁】燃料ペレット
 - 【第2の壁】燃料被覆管
 - 【第3の壁】圧力容器※
※接続される配管・弁とともに、「圧力バウンダリ」を形成
 - 【第4の壁】格納容器
 - 【第5の壁】原子炉建屋

原子炉建屋：
縦×横 約 41m×約 44m
高さ 地上約 55m×地下約 12m

この閉じ込め機能は働かなかった

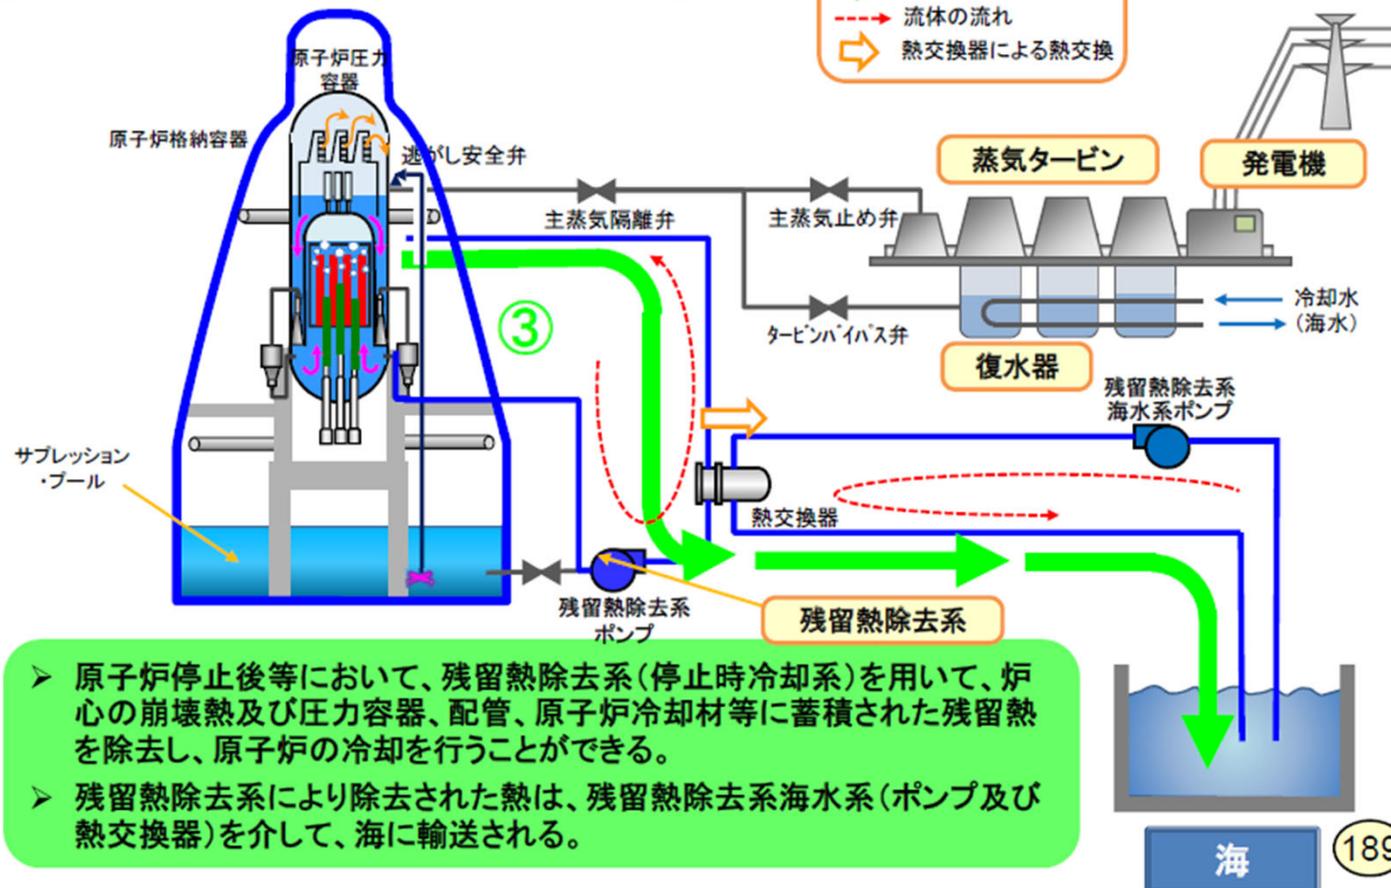
③ 残留熱除去系による冷却

- 原子炉停止後等において、残留熱除去系(停止時冷却系)を用いて、炉心の崩壊熱及び圧力容器、配管、原子炉冷却材等に蓄積された残留熱を除去し、原子炉の冷却を行うことができる。
- 残留熱除去系により除去された熱は、残留熱除去系海水系(ポンプ及び熱交換器)を介して、海に輸送される。

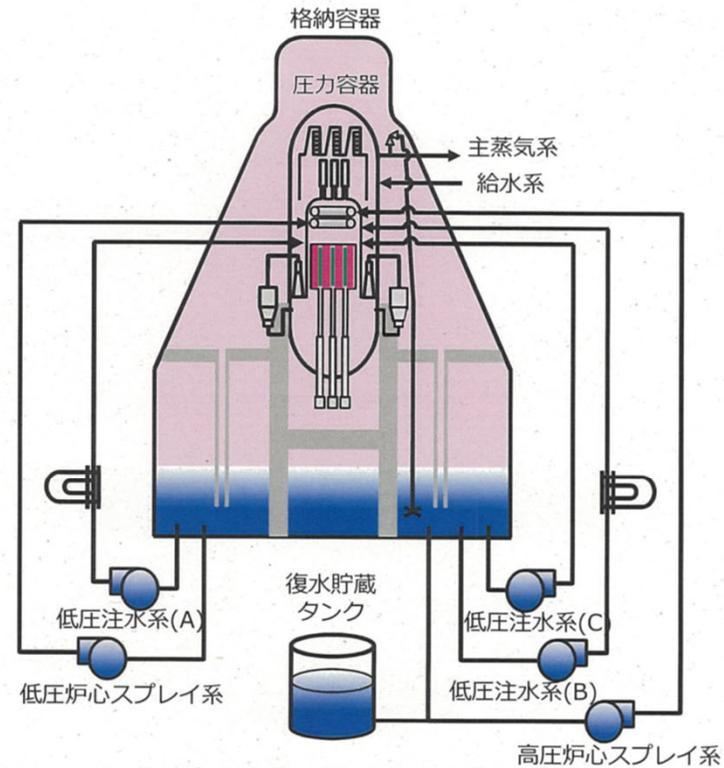
(例) 非常用炉心冷却系

- 炉心の崩壊熱は、冷却水によって「冷やす」。
- 定期検査等の通常の原子炉の停止時には、給水系により炉心の崩壊熱を除去する。
- 万一の事故時に備え、高圧炉心スプレイ系、低圧注水系、低圧炉心スプレイ系といった非常用炉心冷却系を設けている。

福島原発事故では万一の事故の備えが有効ではなかった

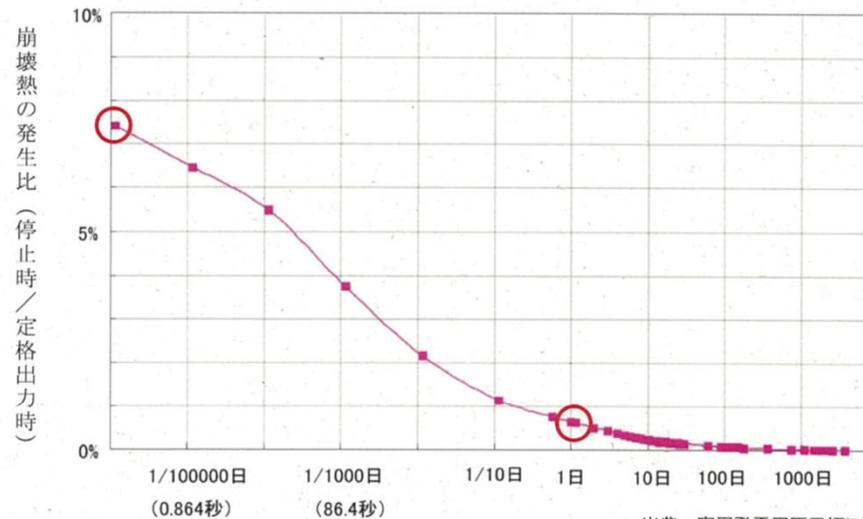
ウラン燃料の崩壊熱の時間変化

- 核分裂により生じた核分裂生成物は、アルファ線、ベータ線又はガンマ線等の放射線を出しながら別の原子核に変化していく（放射性崩壊）。その際に放出されるエネルギーが周辺の物質に吸収されて、最終的に熱になったものを、**崩壊熱**という。
- 崩壊熱は、時間とともに減少する。例えば、ウラン燃料の場合、原子力発電所が発電をしている定格出力時に発生する熱と比べると、崩壊熱は原子炉の停止直後に約7%、24時間後に1%未満になる。

(ウラン燃料の燃焼期間は1000日として作成)

- 原発では、スクラムによって核分裂反応を停止したのちも、核分裂生成物が放射線出しながら別の核種に変わる際に出る崩壊熱によって発熱が継続する。
- 火力発電はボイラーのバーナーのバルブを停止すれば、直ちに燃焼を停止することができることと本質的に異なる危険性を有する。
- 崩壊熱は、定格出力時に発生する熱に比べて原子炉停止直後に約7パーセント、24時間後に1パーセント未満になる。それは安全であることを示すものではない。福島原発において、崩壊熱除去の失敗により、メルトダウン、メルトスルーに至り、大量に発生した水素が爆発し、放射性物質が広範囲に放出される事態に至った。
- そして、福島原発事故後8年が経過しても、崩壊熱除去のための冷却が継続されている。

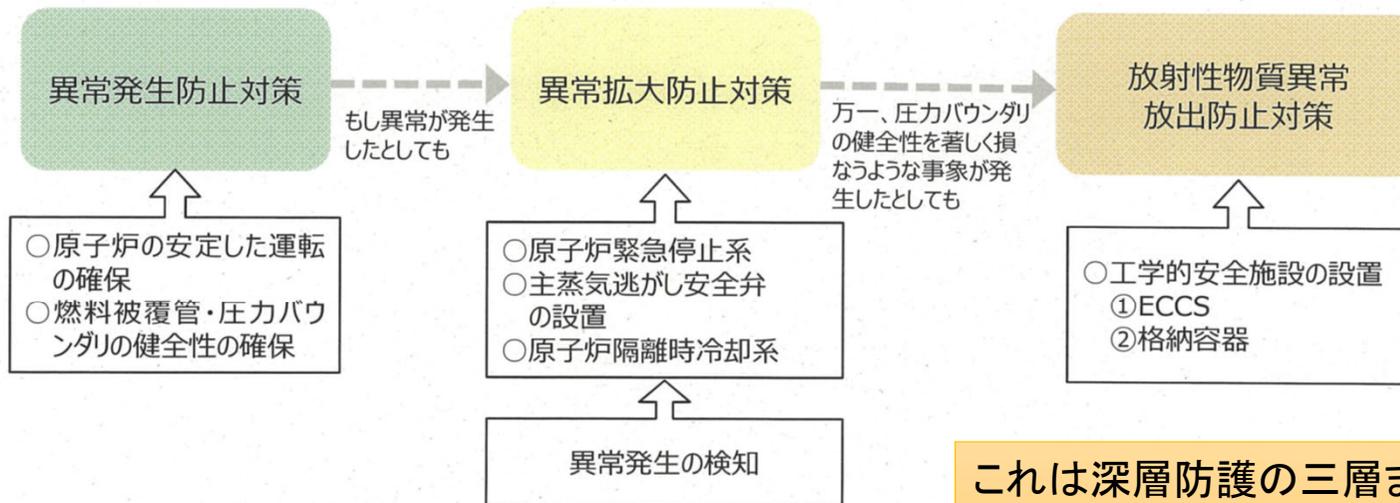
- 本件発電所では、五重の壁の維持により放射性物質の閉じ込めに万全を期し、放射性物質の有する危険性を顕在化させないよう、多段に亘る事故防止対策を講じている。
- この事故防止対策は、深層防護の考え方に基づくものであり、下図のとおり、容易にすべての層が突破されることはない。
- 本件発電所では、新たな規制基準を踏まえて安全機能を一層強化するが、設計段階において講じた以下の事故防止対策が安全確保の要であることに変わりはない。

これは深層防護の三層までの防護。福島原発事故は三層を突破した。

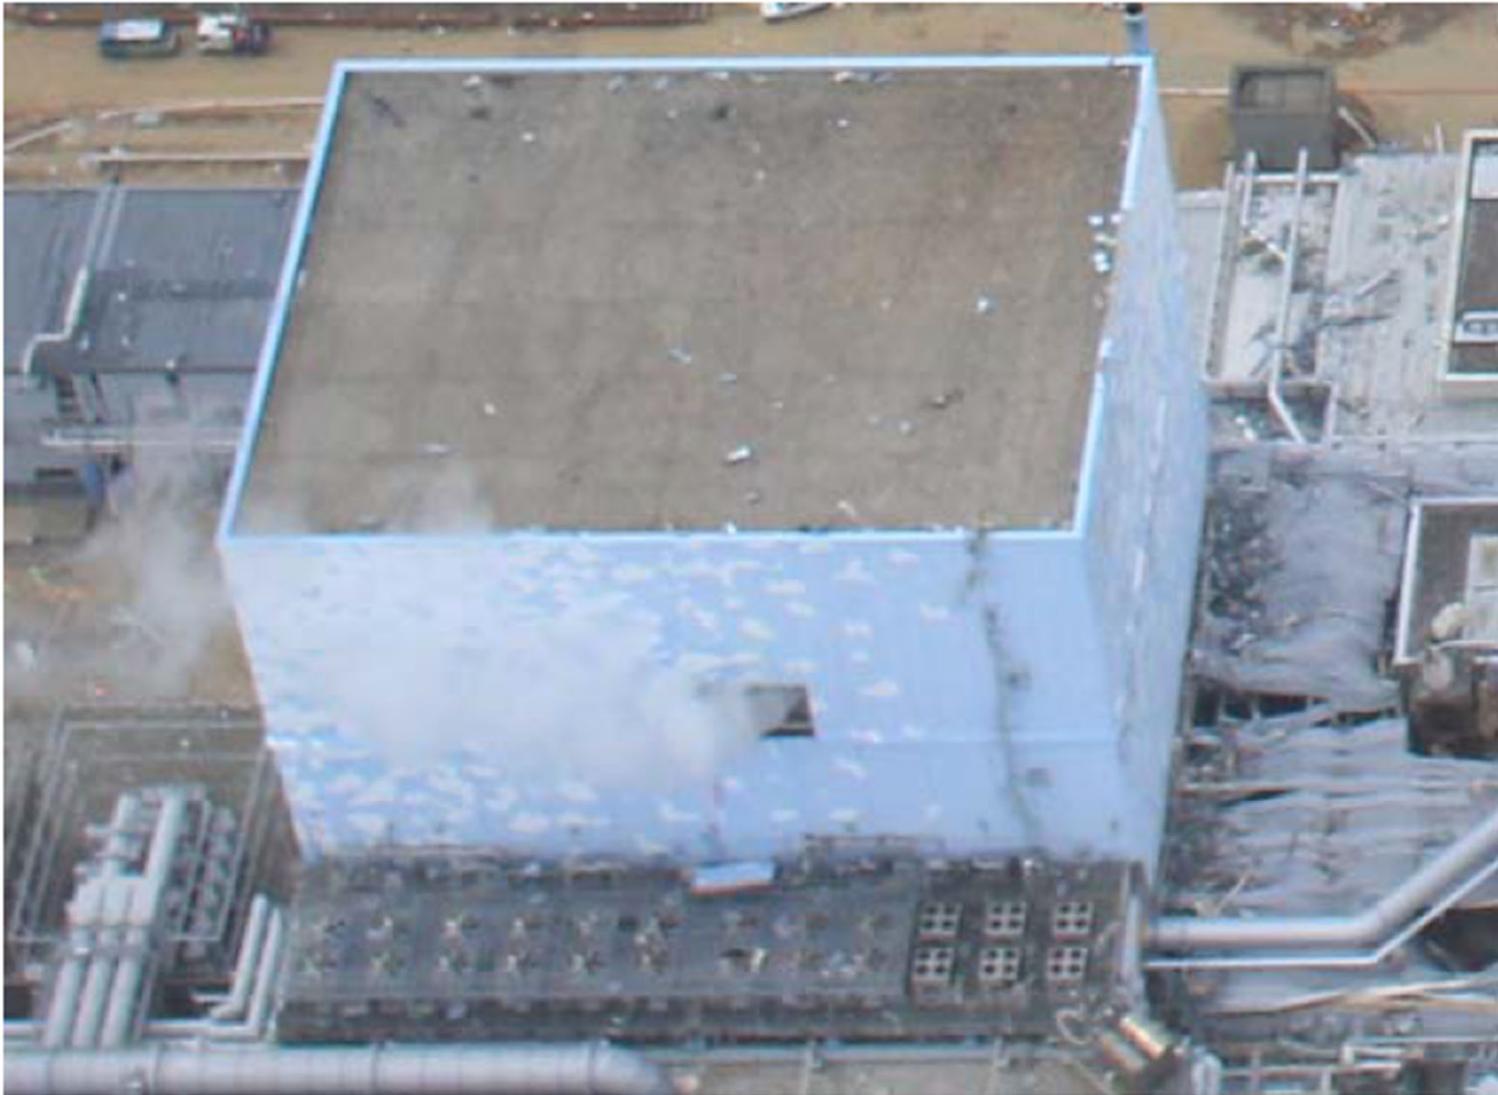
2号機ブローアウトパネルの開放状況

- **3月11日** 14時46分地震発生
- 14時50分 RCIC(原子炉隔離時冷却系)手動起動
- 15時41分 津波襲来
- 15時42分 全交流電源喪失。
- 16時36分 非常用炉心冷却装置注水不能。
- **3月13日**
- 11時00分 ベント操作
- **3月14日**
- 13時25分 RCIC停止
- 18時22分 炉心完全露出
- 19時54分 消防ポンプにより海水注水
- 21時ころ 原子炉圧力と格納容器の圧力抑制室の圧力が同じ(圧力容器破損)
- **3月15日**
- 6時10分 圧力抑制室付近で衝撃音。圧力抑制室圧力低下(圧力抑制室破損)。
- それ以前(3月12日)にブローアウトパネル脱落し、建屋の水素爆発はなし。

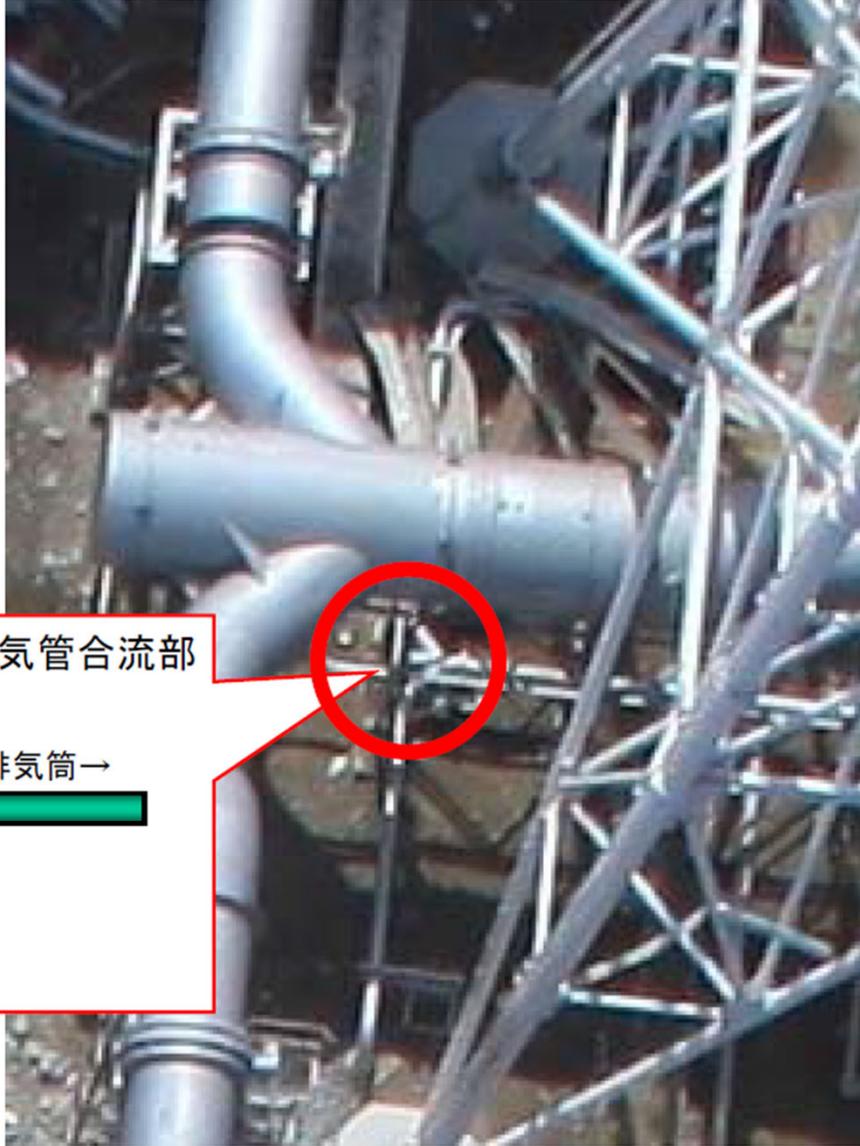
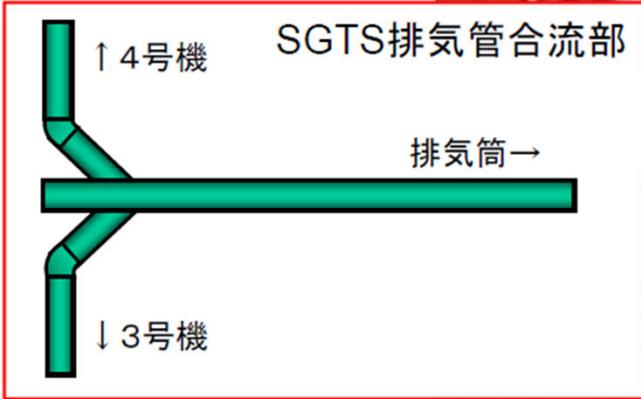
非常用ガス処理系 (SGTS) 配管

- 地震時は、定期検査中で運転停止中。原子炉から使用済燃料プールに全燃料が取り出され、1535体の燃料集合体がプールに保管中。
- 3月11日 14時46分地震発生
- 15時38分 全交流電源喪失
- 3月14日
- 4時08分 使用済燃料プール水温84°C
- 3月15日
- 6時10頃 大きな衝撃音発生。原子炉建屋屋根付近損傷
- 3号機で発生した水素が4号機の非常用ガス処理系(SGTS)・建屋換気系に流入して水素爆発を起こしたと言われている。

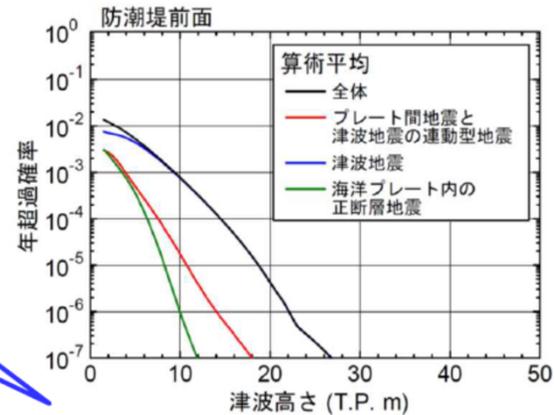
図 : 津波ハザード曲線(防潮堤前面)

太平洋側の特徴である高い津波水位、頻度も全炉心損傷頻度に占める割合が極めて小さいというレベルではないという知見をもとにした津波ハザード曲線(防潮堤前面)

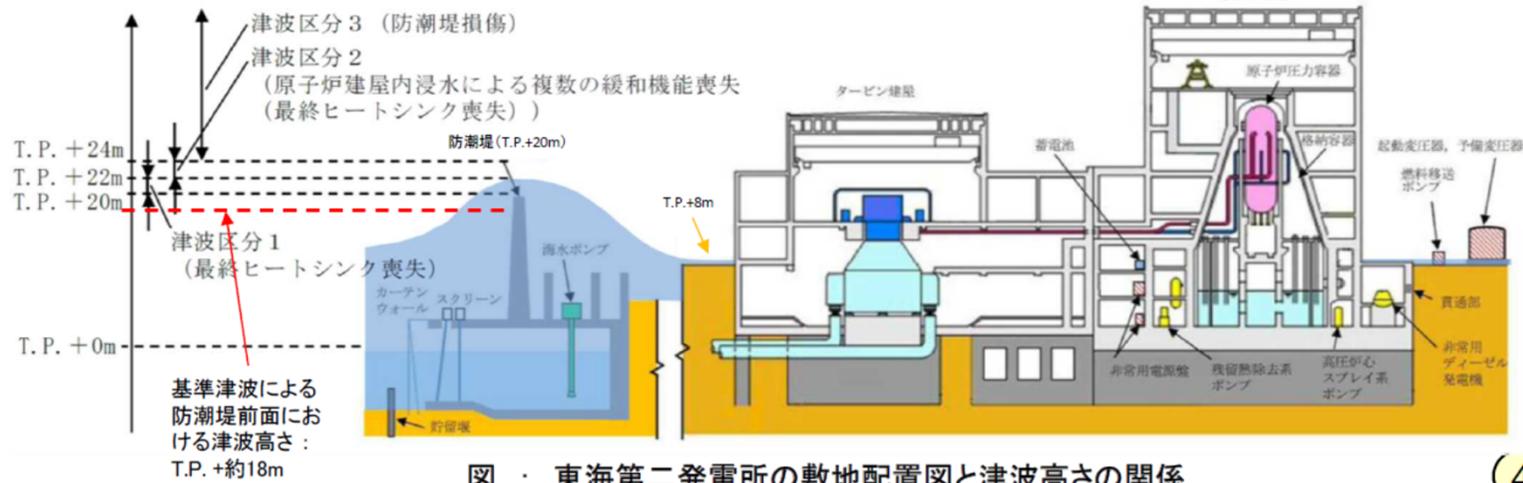
図 : 東海第二発電所の敷地配置図と津波高さの関係

22mの津波はあり得ても24mの津波はないとする理由はない

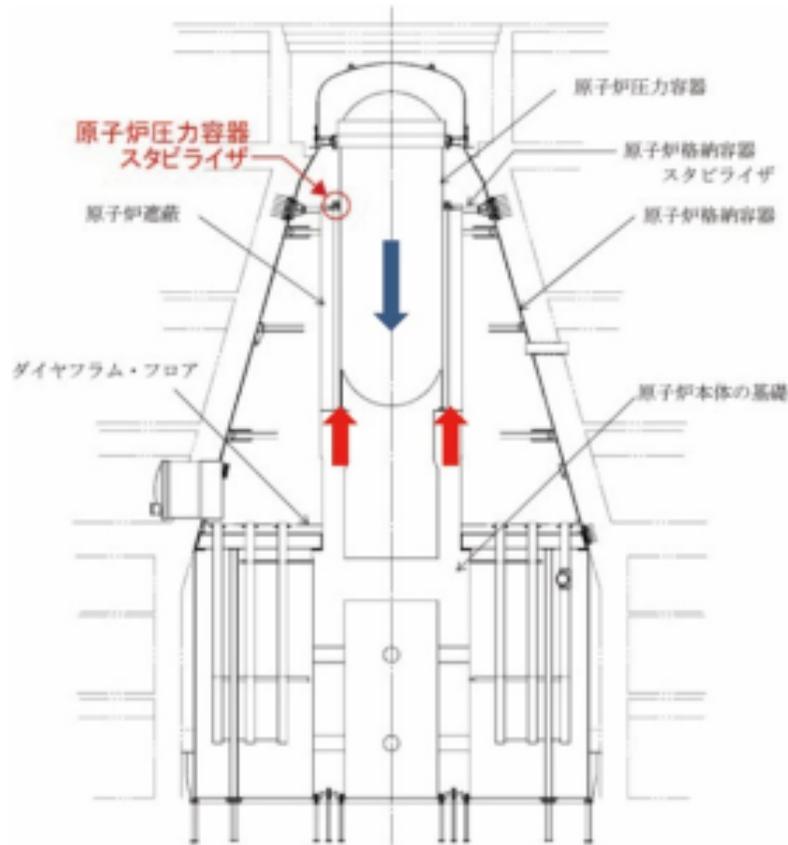
図1 地震力のない状態

* 原子炉圧力容器スタビライザ：原子炉格納容器内に設置され、地震の揺れによる原子炉圧力容器の水平方向の移動を抑制するもの。

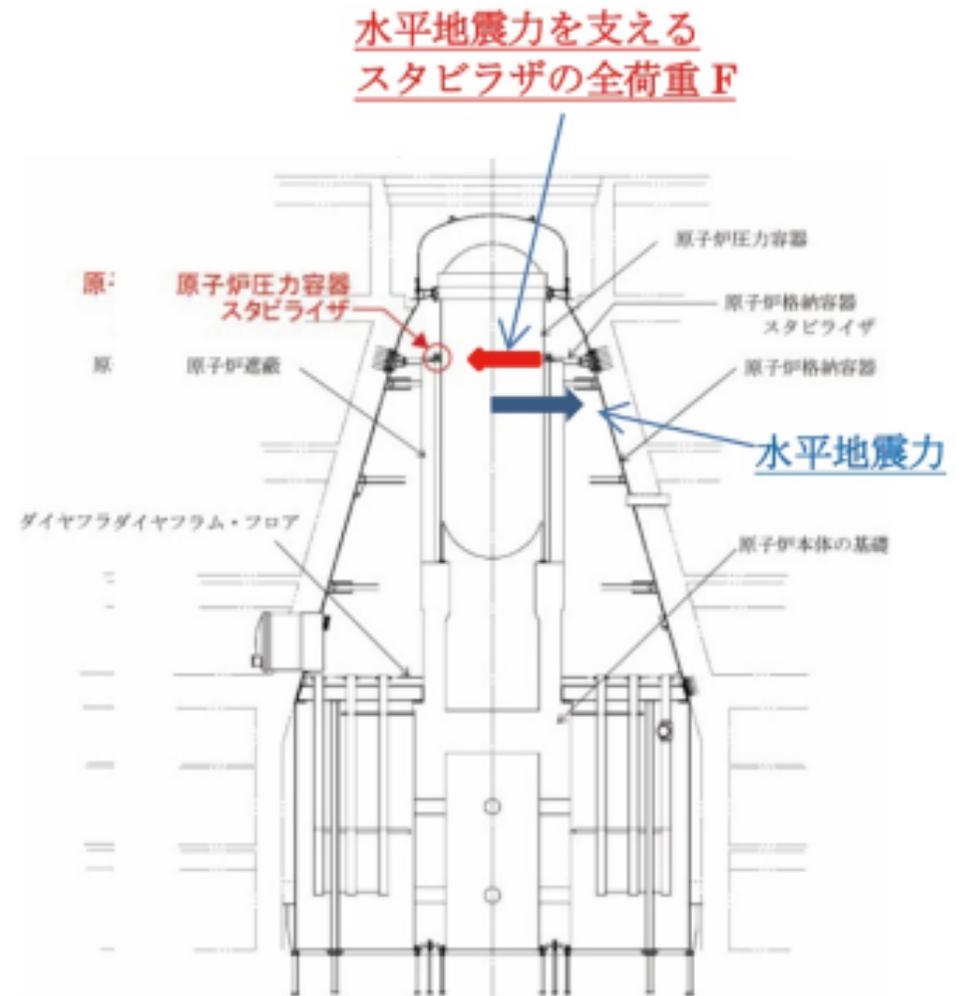
図2 水平地震力をスタビライザで支える状態

評価部位	地震荷重+初期締付荷重 [N]	許容荷重 [N]	裕度 (許容荷重/地震荷重)
ロッド	$S_s : 2.81 \times 10^6$ $S_d : 2.77 \times 10^6$	3.01×10^6	$S_s : 1.07$ $S_d : 1.09$
ディスクスプリング	同上	9.64×10^6	$S_s : 3.43$ $S_d : 3.48$

- 圧力容器の位置を維持する。破壊されると、圧力容器が傾斜し、圧力容器に繋がる配管の損傷等炉心損傷に直結する。
- この事故の解析、対策の提示はなされていない。
- 許容値と基準地震動の応力値の比は1.07でしかない。基準地震動を大幅に超えれば、圧力容器スタビライザーの破壊とそれに伴う炉心損傷が生じる。

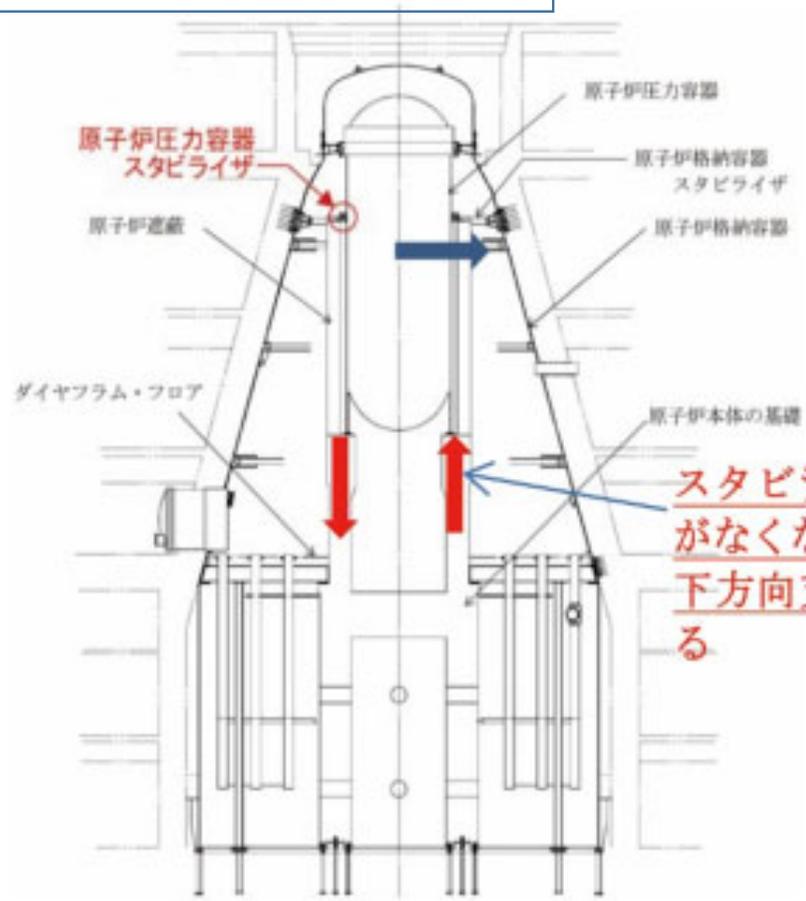
図3 スタビライザが壊れた状態
圧力容器下部の上下方向の力で支える

スタビライザ全荷重
がなくなり、脚部の
下方向支持力が増
える

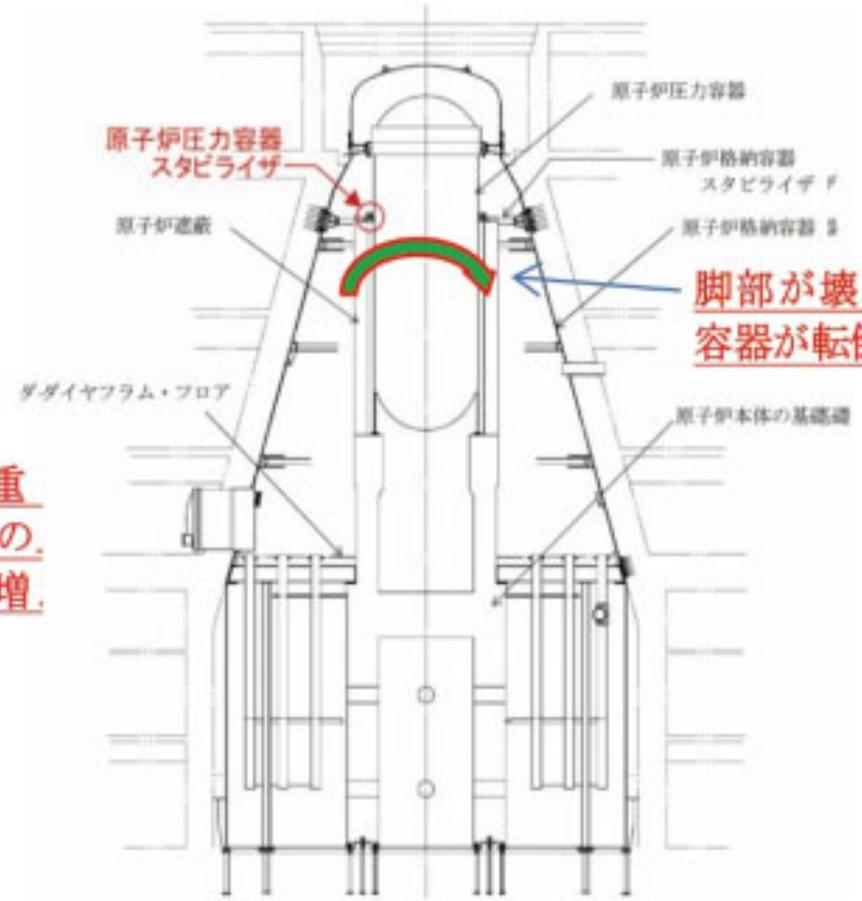
図4 圧力容器のスカート部が支えきれ
なくなり傾いてしまう

脚部が壊れると圧力
容器が転倒する

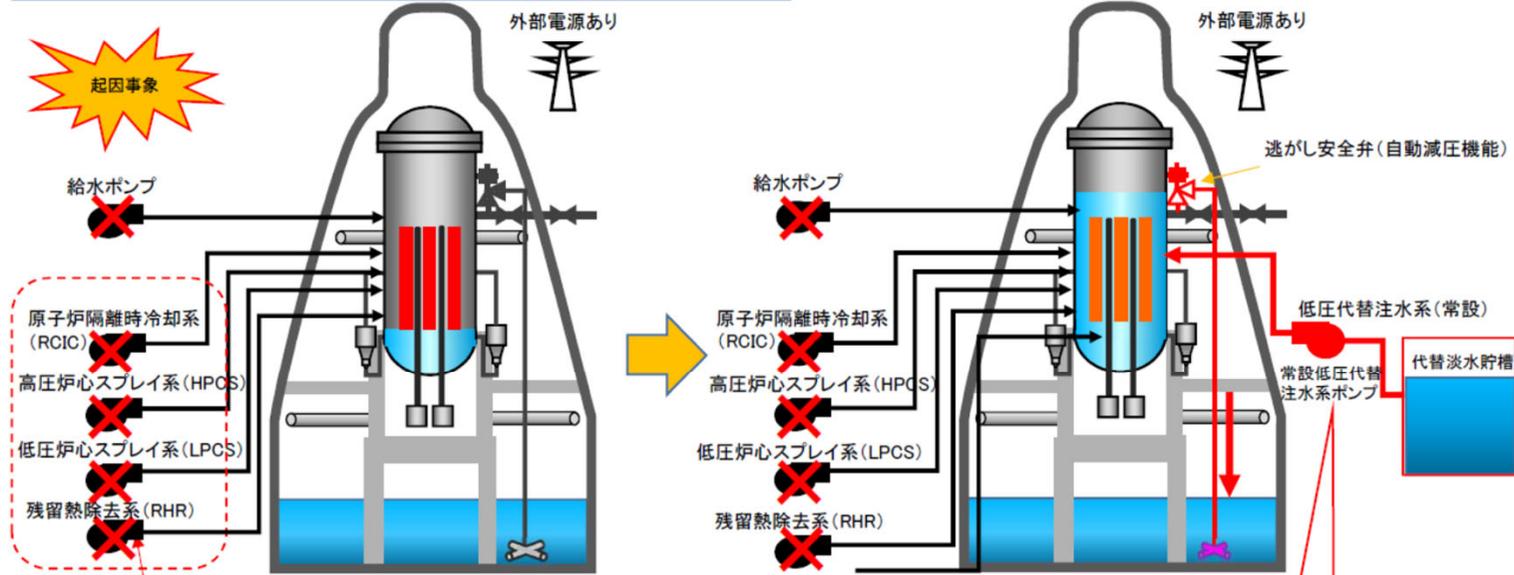
過渡事象(起因事象は給水流量の全喪失)の発生後、高圧注水機能(原子炉隔離時冷却系及び高圧炉心スプレイ系)及び低圧注水機能(残留熱除去系(低圧注水系)及び低圧炉心スプレイ系)が喪失する。原子炉圧力の上昇に伴う逃がし安全弁からの水蒸気の流出により原子炉水位が低下し、炉心損傷に至る。

【初期の対策】
 手動により、逃がし安全弁(自動減圧機能)を用いて原子炉圧力容器を減圧し、常設低圧代替注水系ポンプにより炉心を冷却

設計基準事故対処設備の高圧注水機能及び低圧注水機能が喪失

重大事故等対処設備として新たに整備する常設低圧代替注水系ポンプを用いて炉心へ注水する。

自然現象で他が機能喪失した時には、常設低圧代替注水系ポンプも壊れて喪失することはありうる

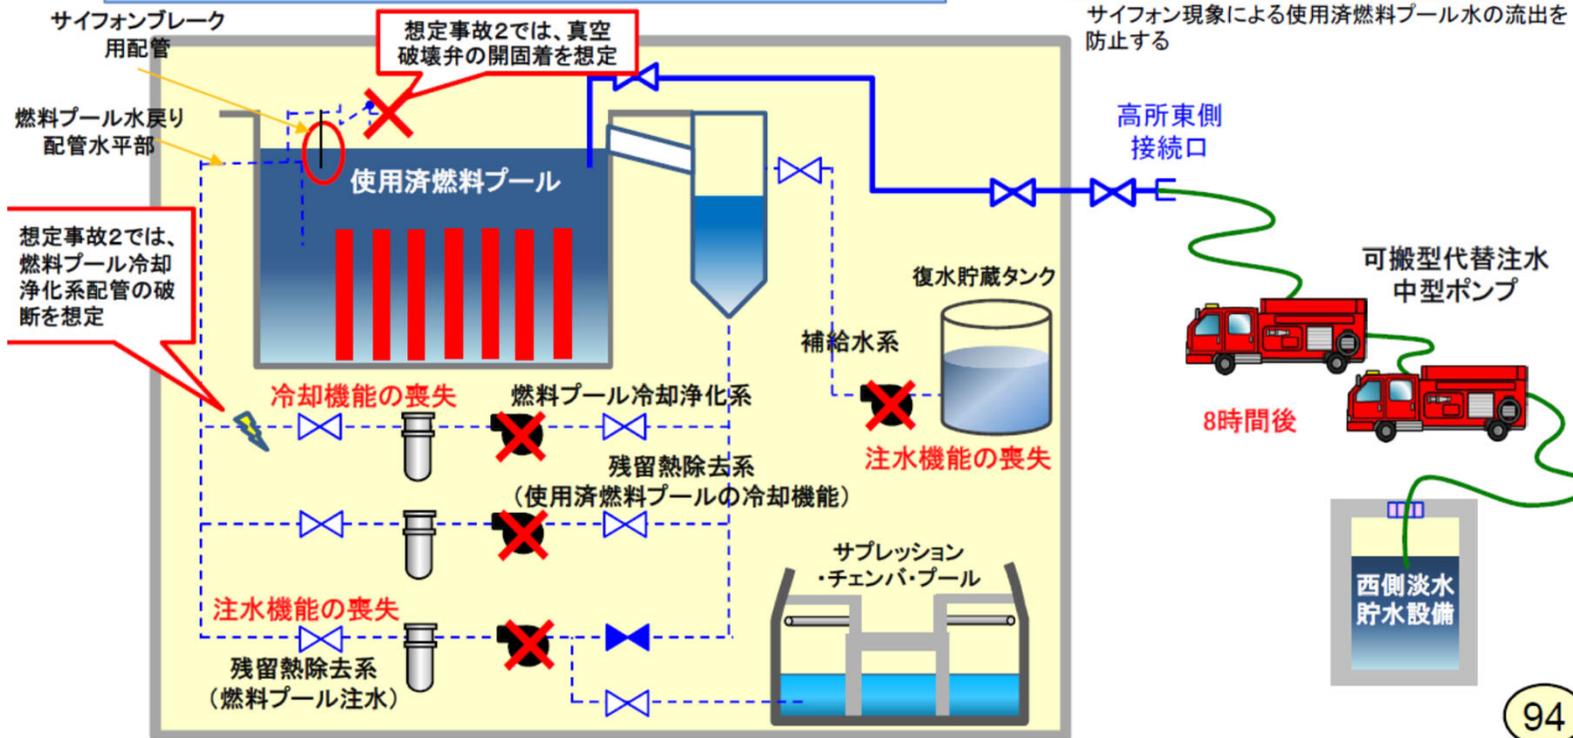
想定事故1: 使用済燃料プールの冷却機能又は注水機能が喪失し、使用済燃料プールの水温が上昇しやがて沸騰することにより、水位が低下し燃料が露出して損傷に至る。

想定事故2: 使用済燃料プール内の水の小規模な流出が発生するとともに、使用済燃料プールの冷却機能又は注水機能が喪失し、水温が上昇しやがて沸騰することにより、水位が低下し燃料が露出して損傷に至る。

- ・可搬型代替注水中型ポンプにより注水する。
- ・想定事故2において、静的サイフォンブレーカ(※)により、水位の低下を防止する。

※サイフォンブレーカ用配管から空気を吸入することでサイフォン現象による使用済燃料プール水の流出を防止する

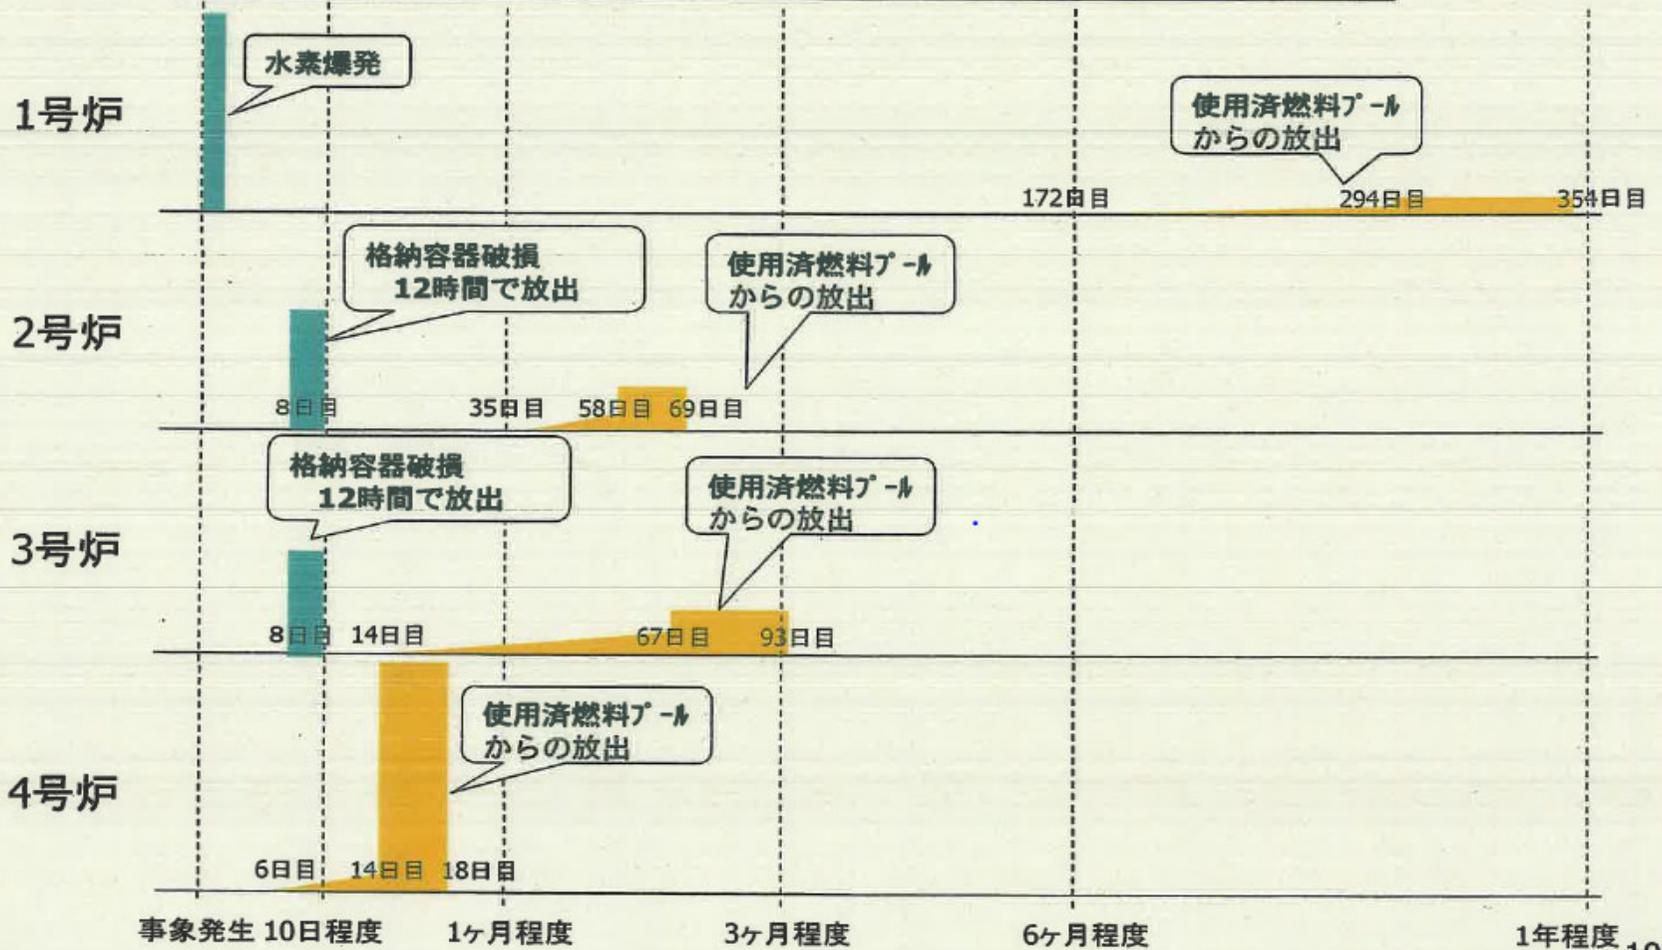
放出シーケンス

- ① 発生リスクが比較的高い1号機の原子炉容器内或いは格納容器内で水素爆発が発生し、放射性物質放出。1号機は注水不能となり、格納容器破損に進展
- ② 線量上昇により、作業員総退避。
- ③ 2, 3号機原子炉への注水／冷却不能、4号使用済燃料プールへの注水不能
- ④ 4号使用済燃料プールの燃料が露出し、燃料破損、溶融。その後、溶融した燃料とコンクリートの相互反応(MFCI)に至り、放射性物質放出。(次頁に使用済燃料プールの破損進展を示す)
- ⑤ 2, 3号機の格納容器破損し、放射性物質放出。
- ⑥ 1, 2, 3号機の使用済燃料プールの燃料破損、溶融。その後、MFCIに至り、放射性物質放出。

1号炉水素爆発を起因として、全ての作業ができなくなった場合

- 水素爆発の発生に伴って追加放出が発生し、それに続いて他の号機からの放出も続くと予想される場合でも、事象のもたらす線量評価結果からは現在の20kmという避難区域の範囲を変える必要はない。
- しかし、続いて4号機プールにおける燃料破損に続くコアコンクリート相互作用が発生して放射性物質の放出が始まると予想されるので、その外側の区域に屋内退避をもとめるのは適切ではない。少なくとも、その発生が本格化する14日後までに、7日間の線量から判断して屋内退避区域とされることになる50kmの範囲では、速やかに避難が行われるべきである。
- その外側の70kmの範囲ではとりあえず屋内退避を求めることになるが、110kmまでの範囲においては、ある程度の範囲に土壤汚染レベルが高いため、移転を求めるべき地域が生じる。また、年間線量が自然放射線レベルを大幅に超えることを理由に移転することを希望する人々にはそれを認めるべき地域が200kmまでに発生する(容認線量に依存)。
- 続いて、他の号機のプールにおいても燃料破損に続いてコアコンクリート相互作用が発生して大量の放射性物質の放出が始まる。この結果、強制移転をもとめるべき地域が170km以遠にも生じる可能性や、年間線量が自然放射線レベルを大幅に超えることをもって移転を希望する場合認めるべき地域が250km以遠にも発生することになる可能性がある。
- これらの範囲は、時間の経過とともに小さくなるが、自然(環境)減衰にのみ任せておけば、上の170km、250kmという地点で数十年を要する。
