**2019/10/7**  
**東海第二原発差し止め訴訟 資料**

# **中越沖地震による地震被害**

**東京電力公表写真と  
社民党国会議員による調査団の撮影写真から**

**作成 原告代理人弁護士 海渡 雄一**

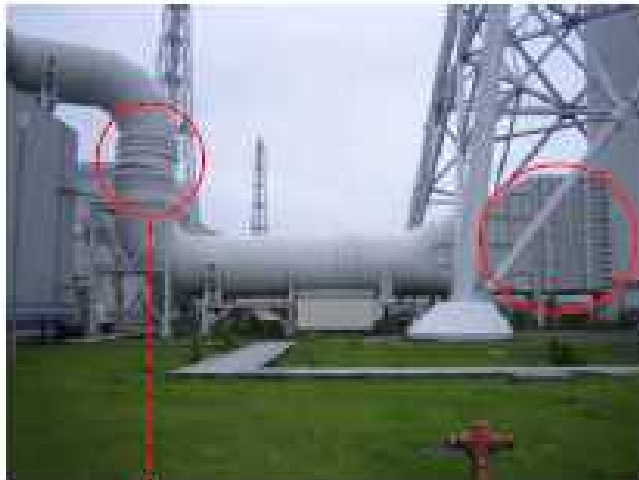
K1 排気ダクト外観

# 1号機 排気ダクトのズレ

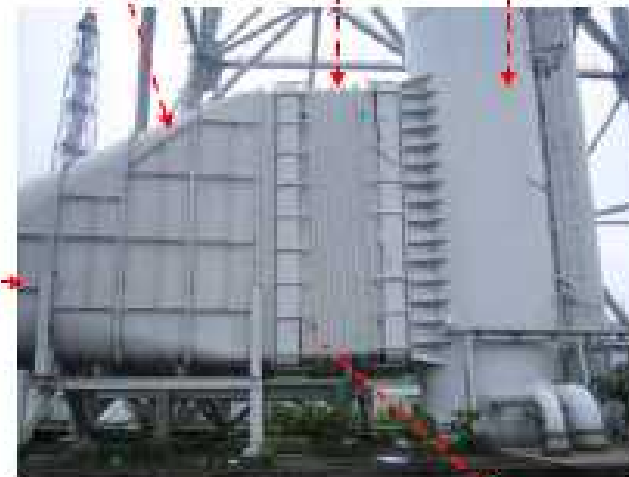
ダクト ペローズ 主排気筒

ダクトのズレ
