**東海第二原発のケーブル 何が問題か**  
**～大半が耐用年数の尽きた燃え易いケーブル～**

2019年8月5日

原告 川澄 敏雄

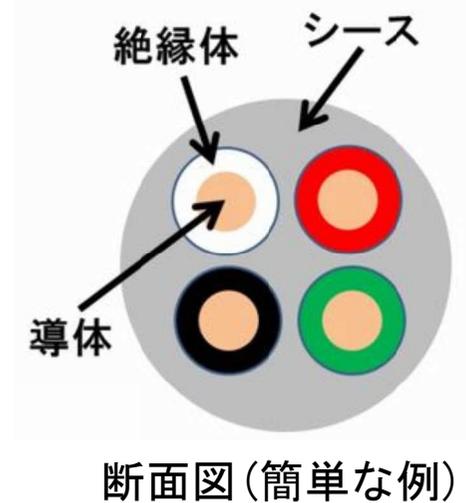
### ■ ケーブルは何でできているか

- 導体 (導線とも言う) …… 電気を通す  
(銅などの金属 …… 燃えない)
- 絶縁体、シース (外皮) …… 電気が漏れるのを防ぐ  
(合成樹脂など …… 燃える)

燃え難い …… 難燃ケーブル  
燃え易い …… 非難燃ケーブル

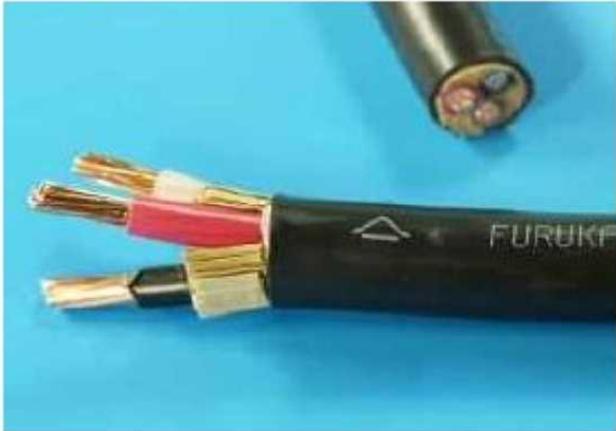
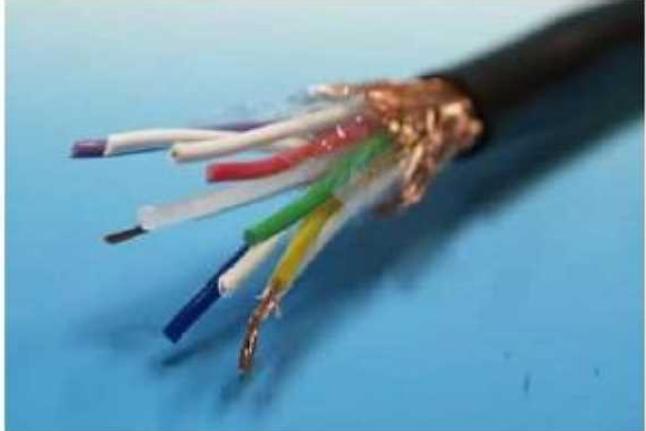
表1 ケーブルの役割と特徴

電力用	計装・制御用
用途	機器に電力を送る	センサーからの計測信号を送る 機器に制御信号を送る
構造(写真は、インターネット「電線ストア.com (中部電材㈱)」より)

特徴	<ul style="list-style-type: none"> <li>・流す電流が大きい</li> <li>・1本のケーブルに通常2～3本の導線。</li> <li>・電圧/電流の大きさによって、太さが変わってくる。</li> </ul>	<ul style="list-style-type: none"> <li>・流す電流が極く小さい</li> <li>・1本のケーブルに多数の導線。</li> <li>・導線の太さは直径1mm程度。ケーブルの太さは導線の数に比例。</li> </ul>

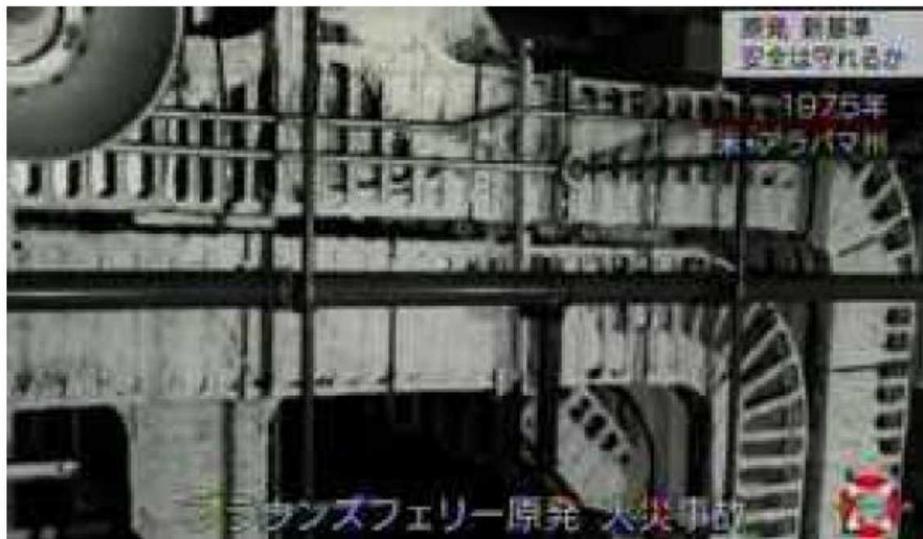
ブラウンスフェリー原発 火災事故後のケーブルトレイの状態

(2013年6月20日放映 NHK「クローズアップ現代:“世界最高”の安全は実現できるのか」より)

(1975年3月) 米国・ブラウンスフェリー原発火災事故とその教訓

ケーブルに着いた火が、ケーブルを導火線のようにしてプラント全体に燃え広がり、炉心冷却が不十分になるなど危機的状況に陥った。

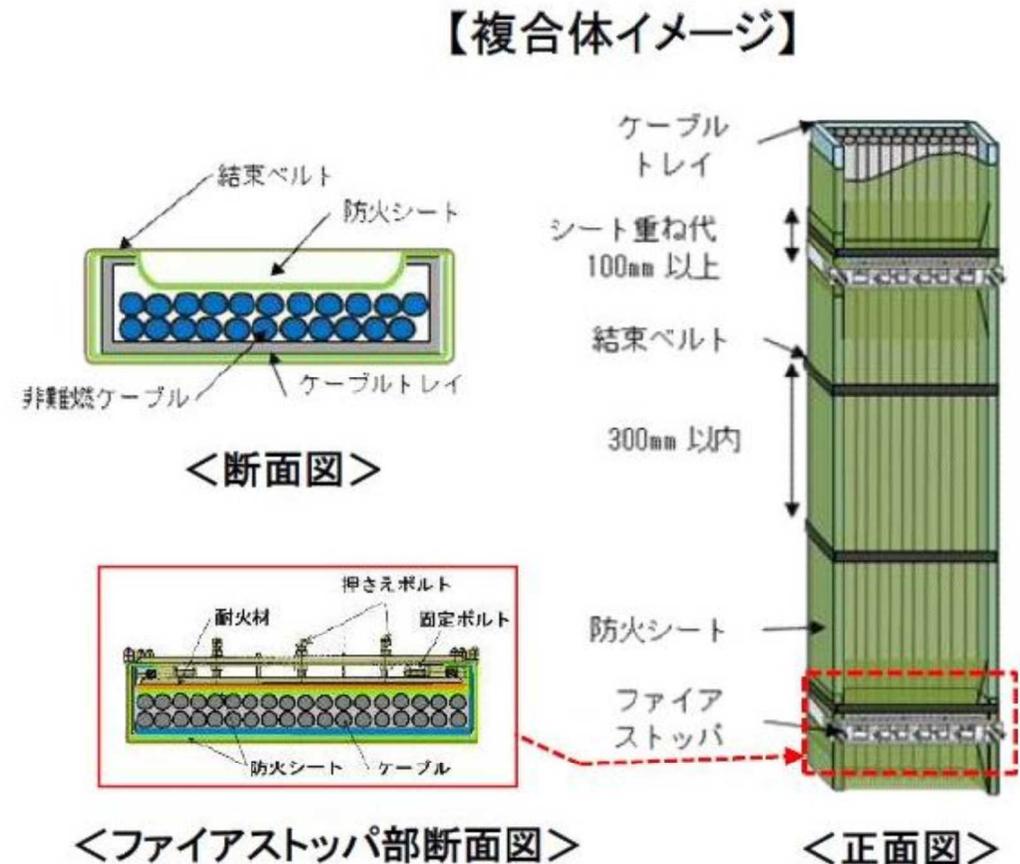
②外部火災によるケーブルへの火炎伝搬を防止するとともに、ケーブル発火時における外部への延焼防止も抑制できる。

従って、難燃ケーブルを使用した場合と同等以上の難燃性能を確保できる。

「東海第二発電所 非難燃ケーブルの対応について  
添付資料」(平成29年5月25日付) より

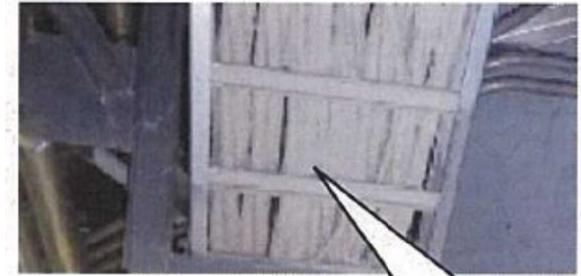
日本原電説明会資料  
(令和元年7月18日)より

延焼防止材

■原電は、「ケーブルにアスベストを含む延焼防止材が塗布されているので安全管理が困難」という事を、取替が困難な理由の一つにをあげ、「ケーブル撤去、整線の作業によって、アスベストが飛散するため、作業員が吸い込むのを防ぐ措置を講ずる必要がある」としていた。

■複合体にする場合も、防火シートを巻く際、アスベストが飛散する可能性が高いので、労働者や近隣住民の健康対策上、対策は必須。だが困難。

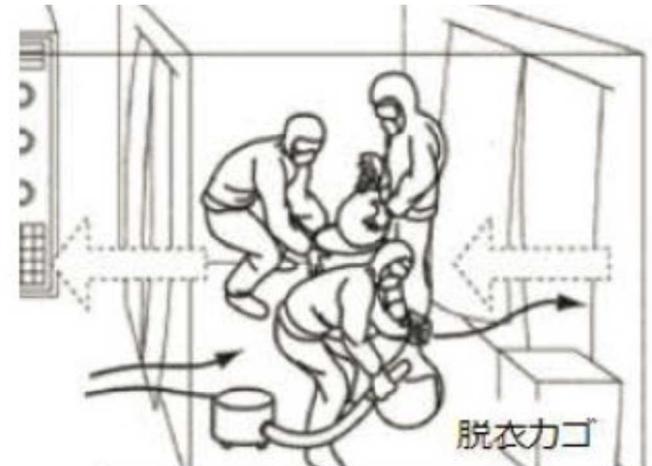
アスベスト飛散防止用  
クリーンハウスの例

「火災防護について(非難燃ケーブルの防火措置による難燃性能向上について)」  
(平成28年9月16日)

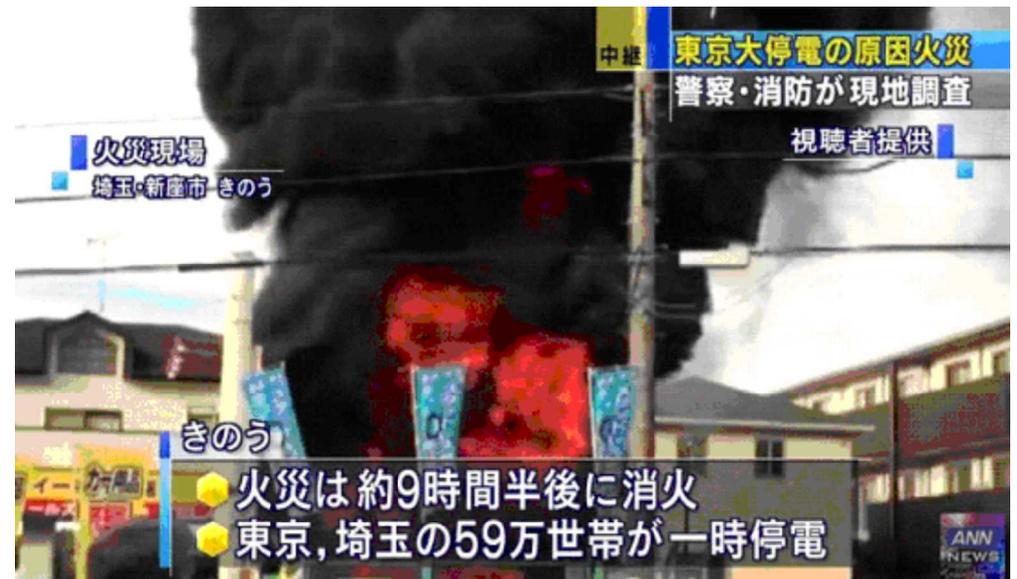
### (5) OF (Oil Filled) ケーブルを使い続ける問題

- 2016年10月、東電の地下送電設備で火災
- 超高圧電力を送るための非常に特殊なもの。導体の真ん中に絶縁用の油を流すパイプが通っている。燃え易いケーブルの筆頭格。
- 耐用年数は30年。東電は、油を使わないケーブルへ切り替えを進めていたが、35年使い続け、問題視された。
- 東海第二では、40年以上使うことになる。
- 原電は、「安全上重要な機器に接続していない」、「点検するので大丈夫」、「地下で使っているので、もし燃えても問題無い」。
- 火災が地下トンネルを伝わって原子炉建屋に波及しないという保証は無い。
