平成24年(行ウ)第15号 東海第二原子力発電所運転差止等請求事件

準備書面(58)

被告日本原電準備書面(8)について

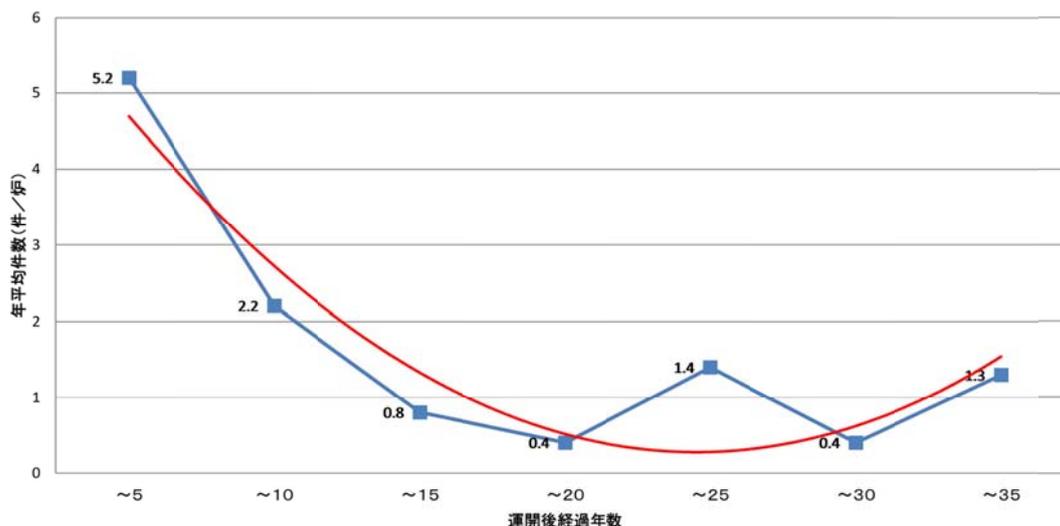
東海第2原発運開後5年毎のトラブル情報

(被告日本原電丙C3号証日本原子力技術協会より)

30年以降、再び上昇を示している。

丙C3号証「別紙-1」は、被告日本原電の意図に反して、東海第二原発は30年以降再びトラブル件数が上昇していることを示している。

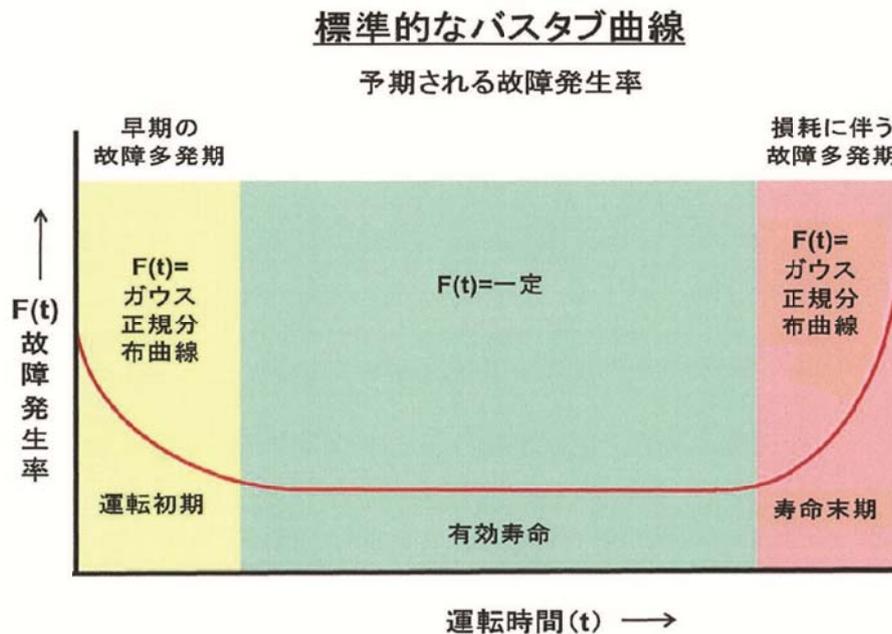
再度バスタブ曲線のモデルを掲げる。

出典：”U.S.Nuclear Plants in the 21st Century”, David Lochbaum,2004 p 4 より（訳）

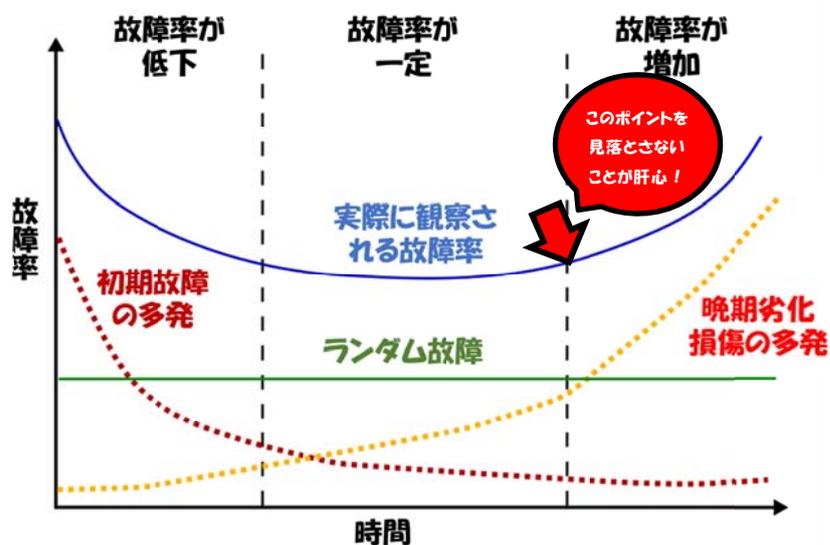
一般に機器故障は通常，①ランダム故障，②初期故障多発，③晩期劣化損傷多発の三つの曲線が重なりあって実際に観察される故障率として現れる。晩期劣化損傷が多発して実際に観察される故障率が上昇するポイントを見逃さないことが肝心とされる（下図赤挿入コメント）。

出典：”The Bathtub Curve, Nuclear Safety, and Run-to-Failure”, Dave Lochbaum,2015 図にコメント追加

丙C3号証で日本原子力技術協会が「古いプラントでの通算でのトラブル件数が多いのは、運開からの初期段階での・・・いわゆる初期故障であり」（丙C3号証 p1）というの、この「初期故障」を言う。

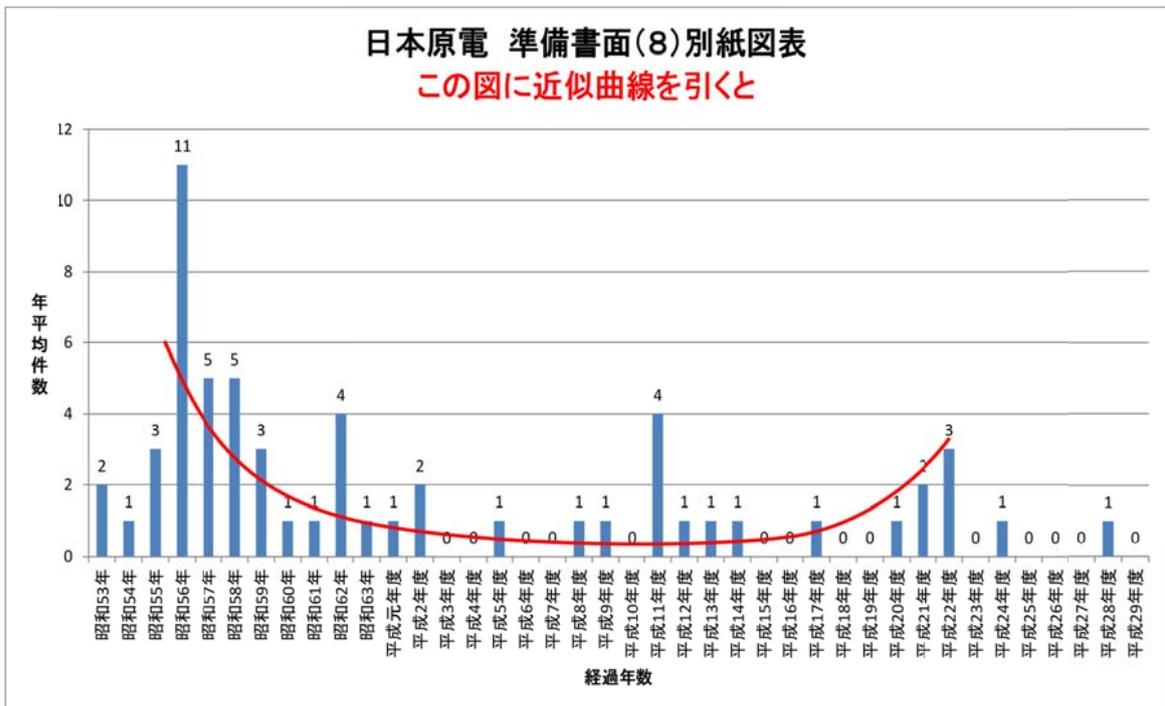
日本原電はトラブル情報だけを抽出し年次件数の推移をまとめた「別紙図面」を添付した。これに近似曲線を引くと下記のようなになる。

これがバスタブ曲線でなくてなんであるろう。

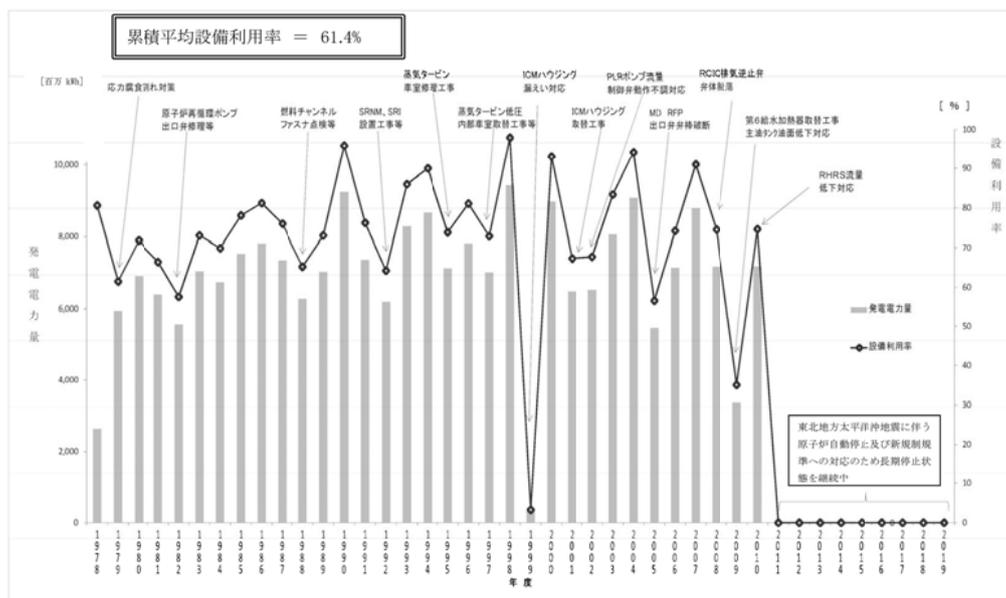
資料2-2 東海第二発電所 発電電力量・設備利用率の年度推移

平成23年以降は下記の通り運転停止中であり、トラブル情報を延長するのには不適であることから近似線から除いている。

出典：日本原電「東海第二発電所 劣化状況報告書」p9より

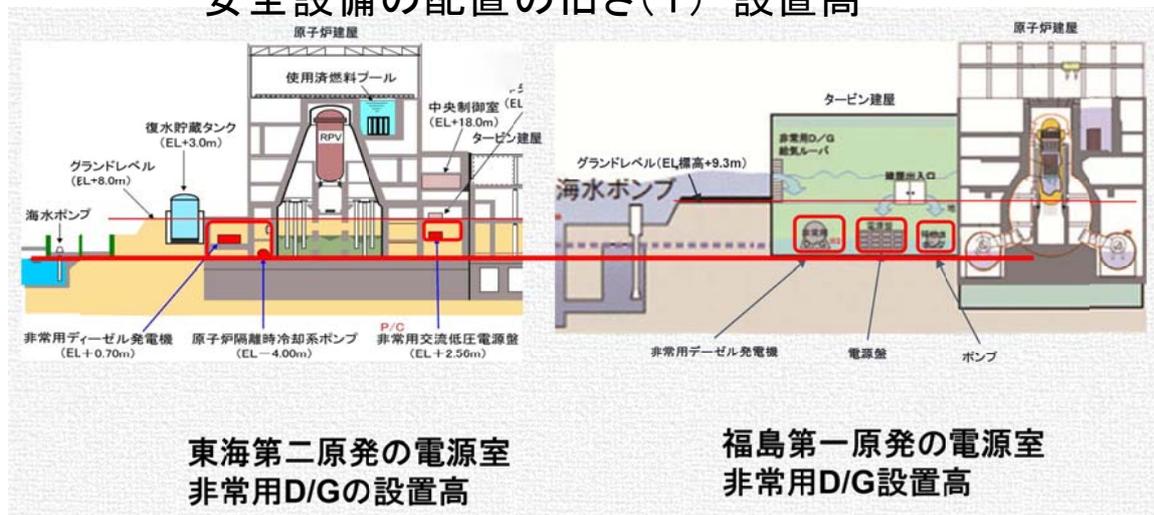
安全設備の配置の旧さ(1) 設置高

原告らは準備書面（48）で電源室、非常用ディーゼル発電機は分散配置（部屋の区分、階を越えた配置）になっておらず、特に地下の1室の電源室（スイッチギア室）に収まっている複数系統の電源盤（メタクラM/C、パワー・センターP/C）は、耐津波設計上および火災防護の設計上「多重性・多様性・独立性」がないことを主張してきた。（下図）

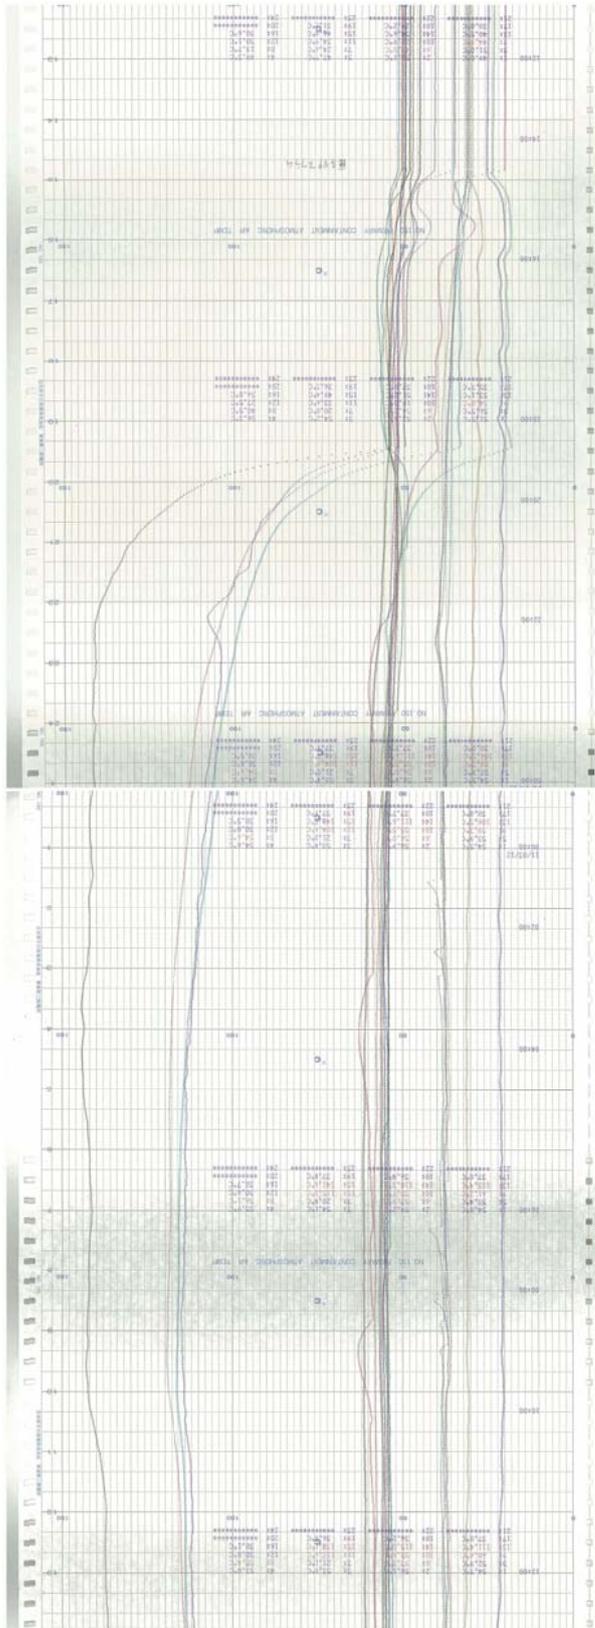
中央制御室では記録計の紙が回っていてサーボペンが動いていたはずである(下記記録計:日本原電2015年5月28日開示)。

19時半以降から格納容器の上部の温度（通常時上部温度は50℃前後）が一斉に上昇をはじめ141℃に達し、記録計の紙からもう少しではみ出そうなのに、「格納容器の温度がいきにごうに上がってしまったというようなことはございません」「ずっと監視していましたので、そんなようなことにはなっておりません」と言う。

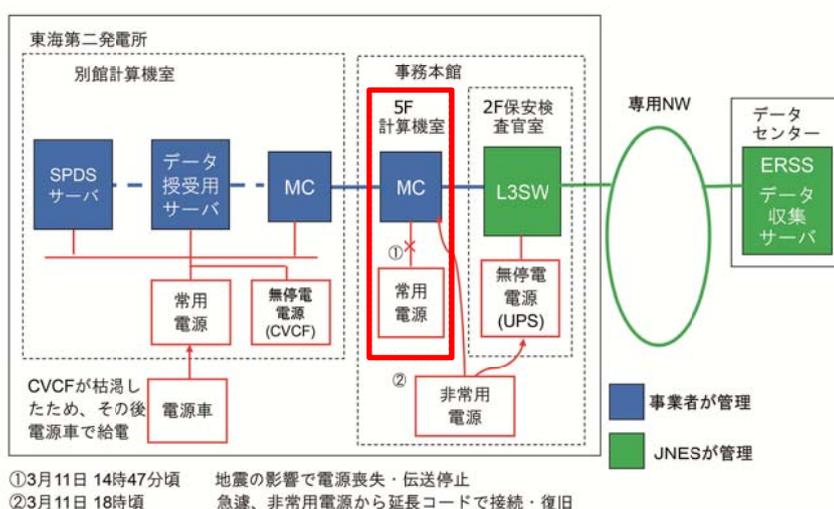
東日本大震災時における東海第二発電所のERSS伝送状況

保安院の指示で原子力安全基盤機構（JNES）が調査した結果、原因は事務本館5階計算機室のメディアコンバータ（MC）は常用電源のみで（図①）、無停電電源装置（UPS）が接続されていなかったことによると報告されている。（なお、原子力安全基盤機構JNESが管理する事務本館2Fの本検査官室のL3スイッチにはUPSが接続されていた）

経産省原子力安全・保安院 2012.1（甲C44号証 別紙1より）

日本原電は事務本館の非常用電源を延長コードで5階の計算機室へ接続して（図②）ようやく18時すぎに復旧した。
