準備書面（５０）

東海第二原発のケーブルの老朽化問題について

原告 川澄 敏雄

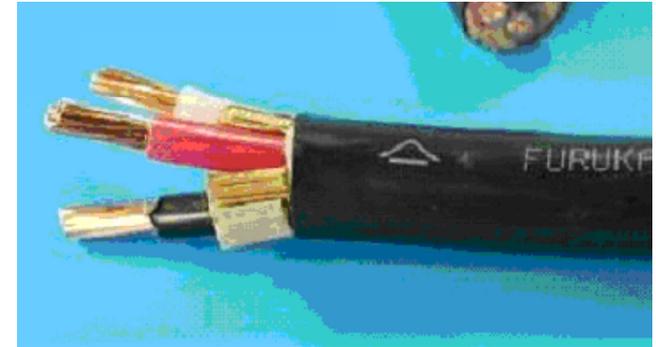
電力用ケーブル

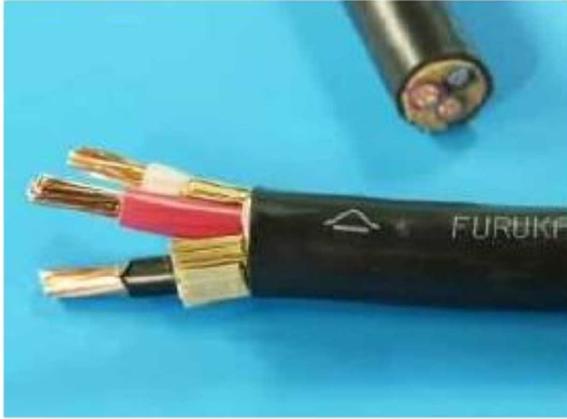
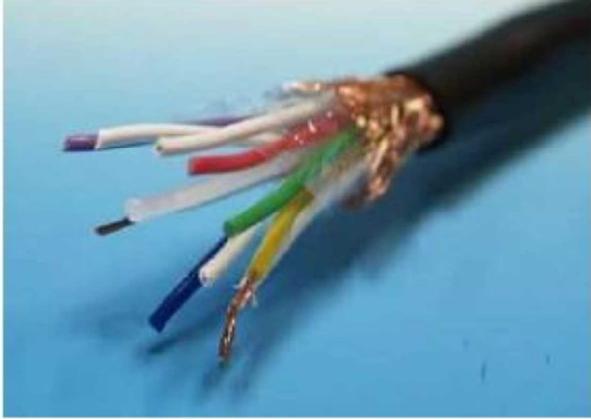
表1 ケーブルの役割と特徴

電力用	計装・制御用
用途	機器に電力を送る	センサーからの計測信号を送る 機器に制御信号を送る
構造(写真は、インターネット「電線ストア.com (中部電材株)」より)

特徴	<ul style="list-style-type: none"> ・流す電流が大きい ・1本のケーブルに通常2～3本の導線。 ・電圧/電流の大きさによって、太さが変わってくる。 	<ul style="list-style-type: none"> ・流す電流が極く小さい ・1本のケーブルに多数の導線。 ・導線の太さは直径1mm程度。ケーブルの太さは導線の数に比例。

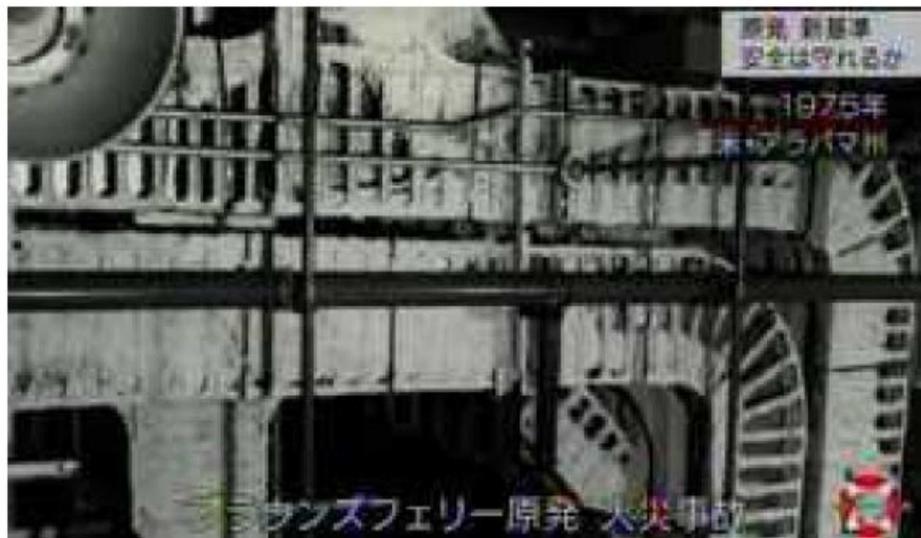
ブラウンスフェリー原発 火災事故後のケーブルトレイの状態

ケーブルに着いた火がケーブルを通してプラント全体に燃え広がり、
炉心冷却が不十分になるなど危機的状況に陥った

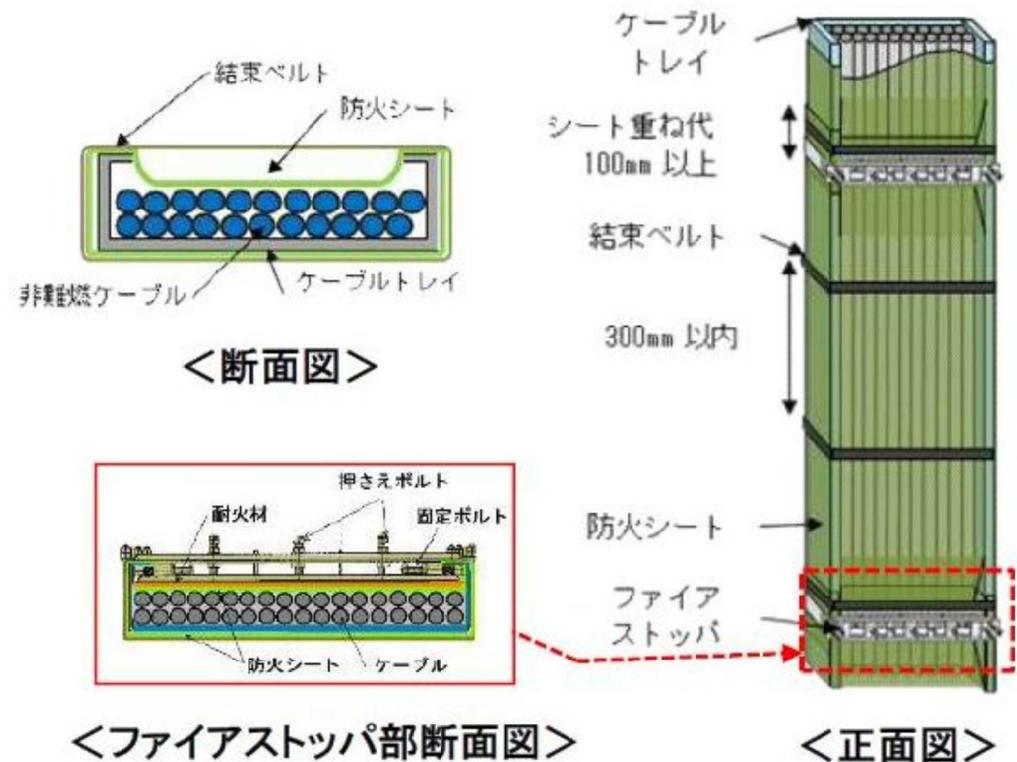
【複合体イメージ】

- ケーブルトレイ全体を防火シートで覆う
- 防火シートの素材は不燃性
- 防火設備に要求される遮炎性

- 外部火災によるケーブルへの火炎伝搬を防止するとともに、ケーブル発火時における外部への延焼防止も抑制できる

「東海第二発電所 非難燃ケーブルの対応について 添付資料」（平成29年5月25日付）より

●原電「防火シートの遮炎性により上段トレイ敷設のケーブルへの延焼が抑制される」と説明するが、楽観的自己満足の域を出ていない。

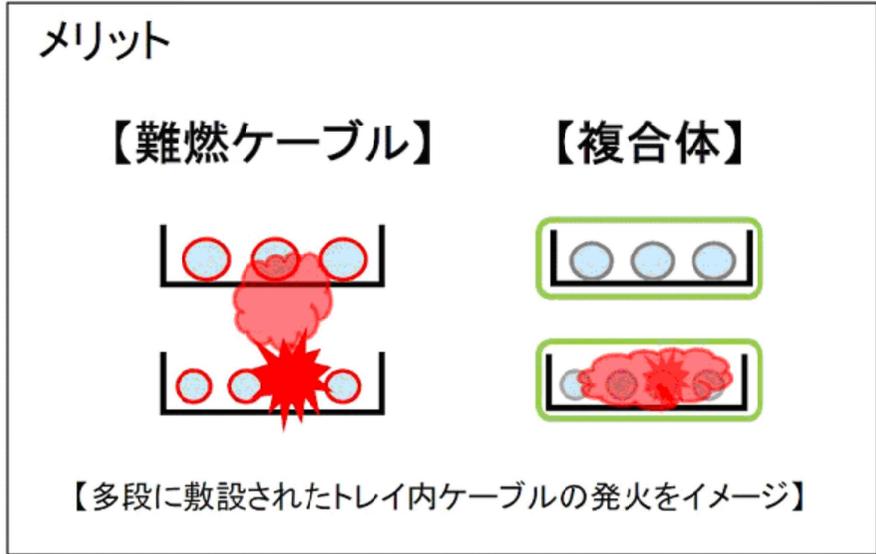
●更田豊志規制委員長代理「(難燃ケーブルの火炎が図のように燃え広がるという前提が) なんら立証できていない」。(2017年5月25日 規制委員会審査会合)

「東海第二発電所 火災による損傷防止（非難燃性ケーブルの対応：コメント回答）」（平成29年5月25日付）より

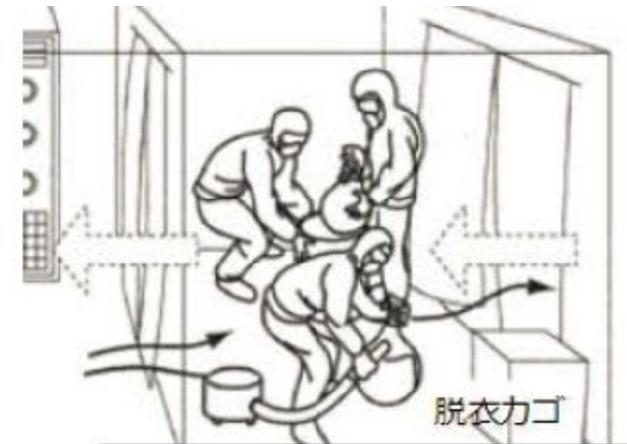
アスベスト飛散防止用
クリーンハウスの例

「東海第二発電所 火災防護について(非難燃ケーブルの防火措置による難燃性能向上について)」
(平成28年9月16日付)より

■原電は、全ケーブル取替の困難性の一つとして「ケーブルにアスベストを含む延焼防止材が塗布されているので安全管理が困難」をあげ、ケーブル撤去、整線の作業によって、アスベストが飛散し作業員が吸い込むのを防ぐ措置を講ずる必要がある」としていた。

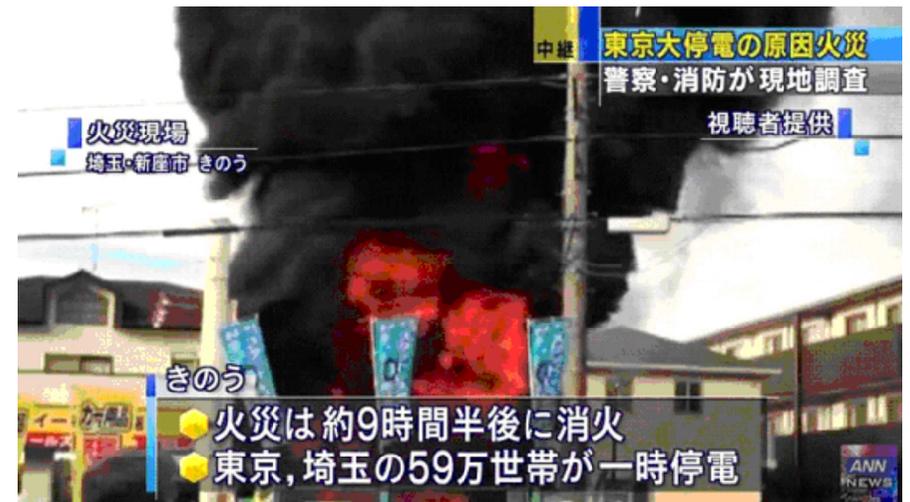
- 2016年10月12日 東電の地下送電設備でケーブル火災事故
- 高圧電力を送るためのケーブル。
- 導体の内側に絶縁用の油が流れるパイプ。
- 劣化による漏電の危険があるため、東電は、油を使わないケーブルへの切り替えを進めていた。
- 一般的耐用年数は30年。東電は35年使い問題視された。東海第二は、40年以上。
- 住民報告会で、原電は「地中で使っているので問題ない」とし、「ケーブル安全対策」の検討課題にしていない。
