茨城県原子力安全対策委員会 東海第二発電所安全性検討ワーキングチーム 主査 古田 一雄 殿

東海第二原発地域科学者・技術者の会

中性子照射脆化に係る情報の公開について(質問書)

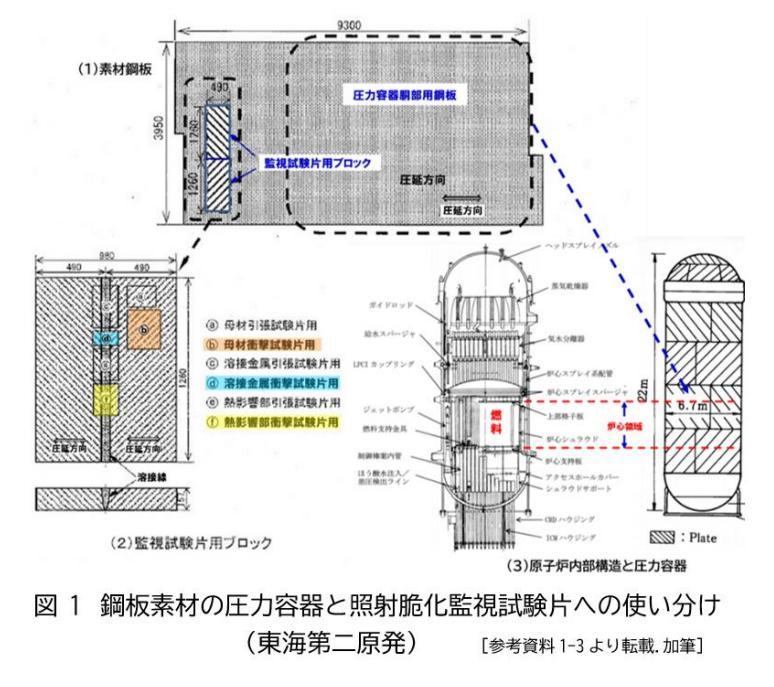
図1は東海第二原発 の圧力容器の炉心領域 に用いられている素材 鋼板の使い別けを示す [1]-[3].1 枚の鋼板の 大部分は曲げ加工,溶 接,熱処理を経て炉心 領域の一部に用いる.

同じ素材鋼板の残部 からは監視試験片用素 材を切り出し, 圧力容 器と同様な工程を再現

して、溶接部を含む供試材とする.

この供試材の図1中に示した各 位置から,引張り試験片及び脆化 監視の主体となるシャルピー衝撃 試験片が採取される.図2はVノ ッチシャルピー衝撃試験の概略 と,上記供試材からのシャルピー 衝撃試験片の採取要領を示す[4]. 試験片の長手中央にはV字型のノ ッチ(切欠き)が設けられ,高温 から低温までの多様な試験温度に 保持後,ノッチの背面からハンマ

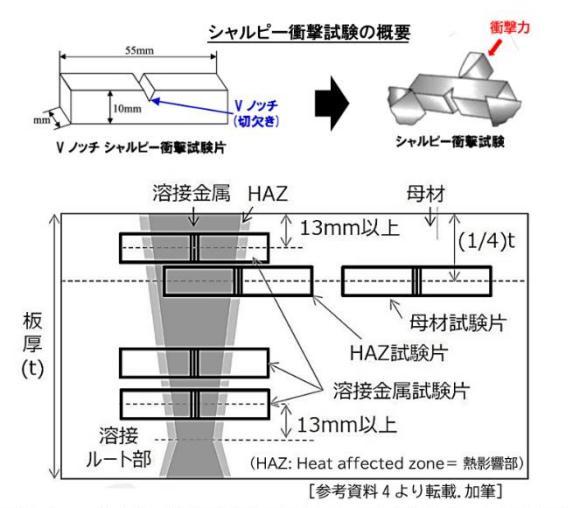
図2 シャルピー衝撃試験の要点と供試材からの採取要領

ーによる衝撃力を加え,破断または変形に要したエネルギー(吸収エネルギー) を計測して脆化度の評価に用いる.試験片は母材,溶接金属及び溶接熱影響部そ れぞれの評価用として図中に示した要領で,圧力容器の素材鋼板の残部から採取 される.この際,重要なのはノッチ中心位置で,それぞれ評価目的とする部位, 方向に設けられる.

図 2 に示した通り V ノッチシャルピー衝撃試験片は突合せ溶接した鋼板から採 取される.母材及び熱影響部の試験片はそれぞれ圧力容器内表面から板厚の1/4の 位置から採取することとされているが, 溶接金属については内表面及び溶接ルート部**からそれぞれ 13mm 以上内部から採取することのみ規定されている.

電子ビーム溶接でタブを接合して試験片に加工するという考えである. しかし, 図2 に示した通り, 溶接金属用試験片は板厚方向のいくつか異なる部位から採取されてお り, 熱影響部用試験片は内表面から板厚の 1/4 位置から採取するという規定から外 れる. そこでこの共同研究では, 図8 のように採取深さが異なる熱影響部試験片を製 作し, シャルピー試験, ミクロ組織観察及び硬さ分布測定を実施している. 結論とし て板厚方向の位置が変わっても実験結果に違いが無いとしており, 1/4 板厚位置の規 定が必ずしも必要でないことを提起しようとしていると推測される。しかしこれは未 照射材での検討結果であり, 照射材の挙動に関する情報は無い. 先に述べたグンドレ ミンゲン廃炉解体材の調査では, 図9 に一例を示す通り, 炉内クラッド側から外表面 側への板厚方向で照射量が減少しており(a), 脆化度も小さくなっている(b)ことが明 らかにされている[8].

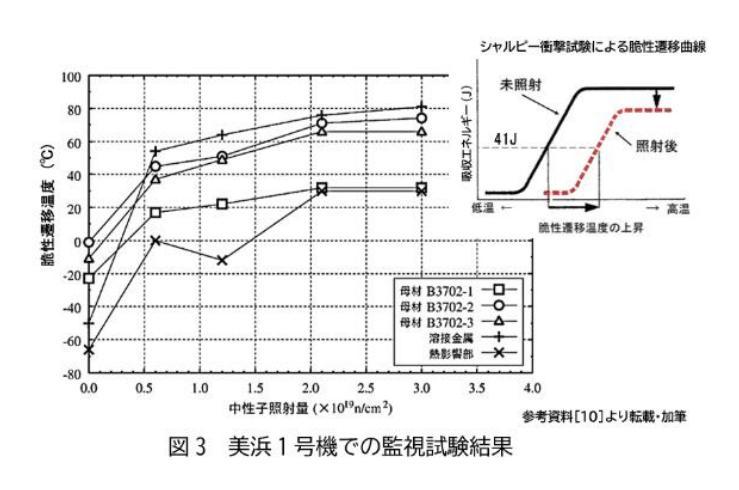
の脆化挙動が大きく異なっ ていることが報告されてい る[9].図3はシャルピ 一衝撃試験による脆性遷移 曲線と遷移温度の求め方の 模式図と,美浜1号機の圧 力容器の炉心領域に用いら れている,母材3チャージ の脆性遷移温度の中性子照

射量による変化を示す[10].溶接金属及び熱影響部についても併せて示されている.不純物成分として,銅の含有量が母材B3702-1で0.11%,B3702-2で0.16%,B3702-3で0.14%とばらついていることが報告されており,それが照射量による遷移温度の変化傾向の違いに明確に表れている.つまり母材のチャージが異なれば,素材間の不均質性が照射脆化傾向の差異となるので,チャージごとに監視する必要があることを明確に示している.

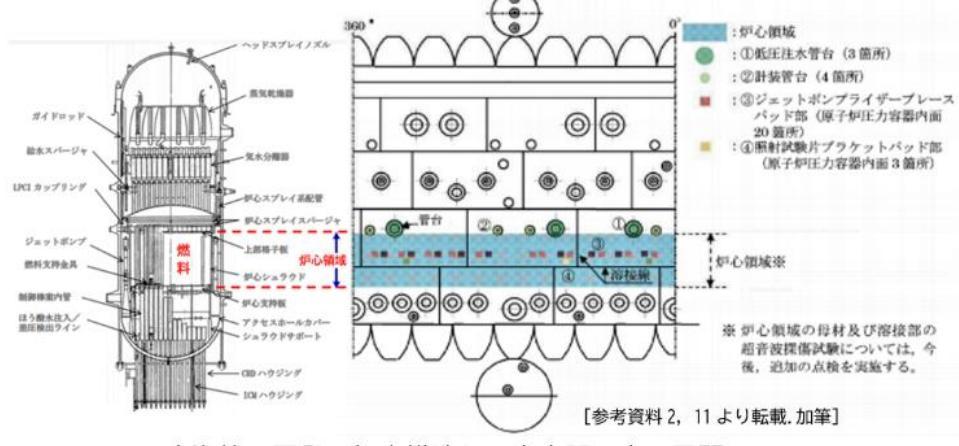
図4 東海第二原発の炉内構造と圧力容器の内面展開図

図4は、東海第二原発の圧力容器を炉内側から見た展開図である[11]. 青で示 した炉心領域には、圧力容器製作時の縦溶接線と周方向溶接線があり、それらが

T字型で交わる部分や各種パッド(台座)の溶接部があり, さらに低圧注水ノズ ルなどノズル類の取り付け溶接の一部も含まれている. また図には示されていな いが圧力容器胴部は溶接で成形後, 内面全体に厚さ 5~10 mm程度のステンレス鋼 の耐食肉盛り溶接(クラッド)が施されている. これも含めて, 図4に示された 各部位は溶接による温度履歴がそれぞれに異なっており, 単純に突合せ溶接した 鋼板の供試材で代表させることには疑問がある.

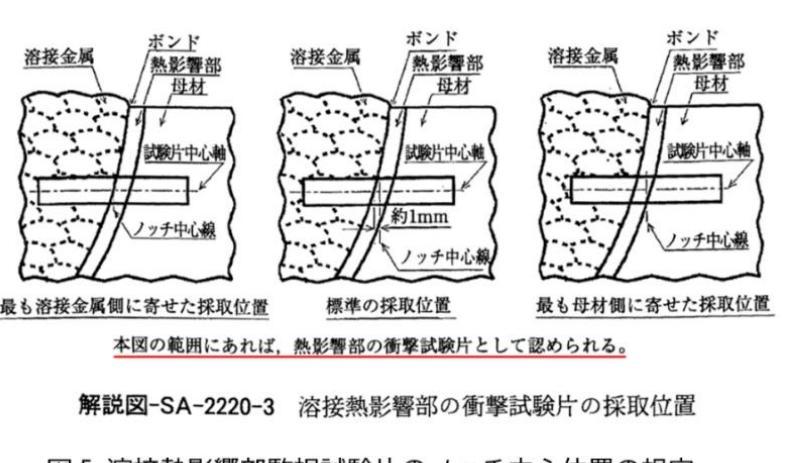
図5 溶接熱影響部監視試験片のノッチ中心位置の規定

図5はJEAC4201-2007の解説図-SA-2220-3で,溶接熱影響部のシャルピー衝撃試 験片におけるノッチ先端(中心線)の位置を規定しており,図2におけるHAZ部が 拡大表示されている.JEAC4201-2007ではその根拠を示さず,溶接金属と熱影響部 の境界である溶接境界(ボンド)から1ミリメートルの位置を「標準の採取位置」 としている.そして実質的にはボンド部から熱影響部の母材側端部までの範囲にノ ッチ中心を設けるなら「熱影響部の衝撃試験片として認められる」としている(図 中赤下線部). つま り熱影響部の範囲な らどこにノッチ中心 を設けてもよいとす るもので,次節で述 べる溶接部の金属組 織についてある程度 の知識を持っている なら,信じられない ほどに不適切かつ非安全な規定なのである.

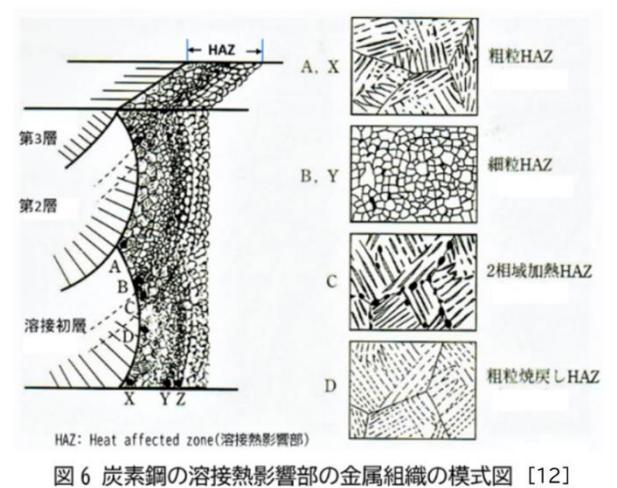
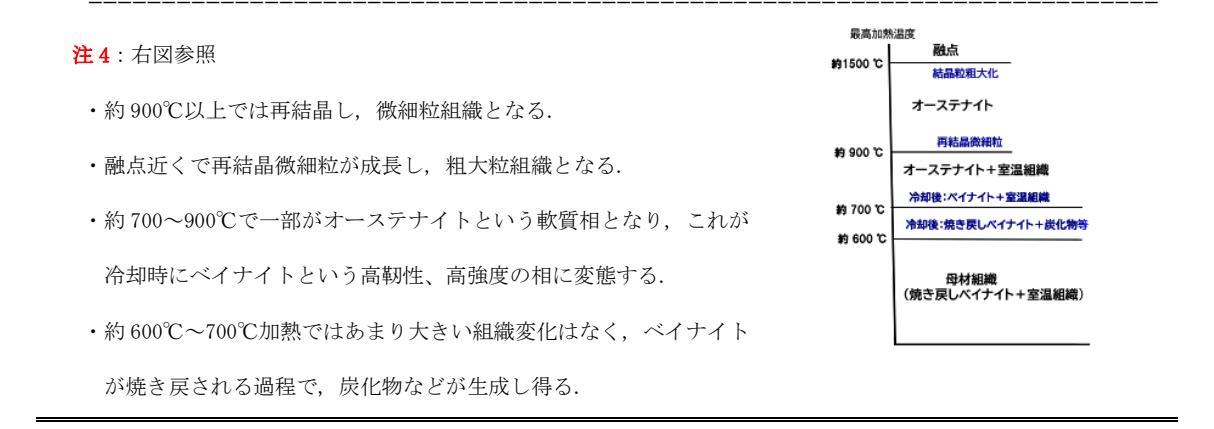
図6は炭素鋼の溶接熱影響部(HAZ: Heat affected zone)の金属組織を模式

的に示す[12] ^(以下の用語等注4). A 位置は溶接熱で 1500℃以上の融点近くまで加熱されることで結晶粒が成長して粗大化した粗粒域, B 位置は再結晶で微細粒が多数発生

するが,粗大化する温度にまで達しない微細粒域,C位置は約700℃のオーステナイ ト化変態点より高温側まで加熱され,冷却時に生成したベイナイトと島状の硬質組 織との2相組織域,D位置は約600℃以上で約700℃の変態点以下の焼き戻し温度域 での加熱で炭化物などの生成はあるが母材に近い焼き戻し粗粒域など,熱影響部は 3~4領域程度に分類される異なったミクロ組織より成る.炭素鋼よりMn,Mo,Niが 少量添加された圧力容器用低合金鋼ではさらに複雑な組織構造となっていることも 考えられる.

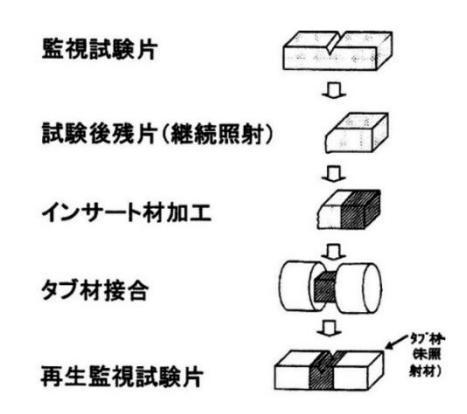
図7は上記国プロジェクトの成果の主要部 分である V ノッチシャルピー衝撃試験片再生 の概要を示す[16]. ここで最も重要な点は試 験後の破断片から, 試験時のひずみの残留が 無く, タブ材接合時の熱影響が及ばない, 十 分なサイズのインサート材 (ノッチをつけて 試験する部分)を採取できるかどうかであ る. 図7は母材部の試験片の再生手順を示し

ており,母材では十分なサイズのインサート **図7** シャルピー衝撃試験片の再生 [16] 材が採取できることが分かる.しかし幅が狭い溶接金属と熱影響部については,イン サート材の採取可能性がこのプロジェクトを含めて検討されておらず,十分な実験も 検討も行われていない.

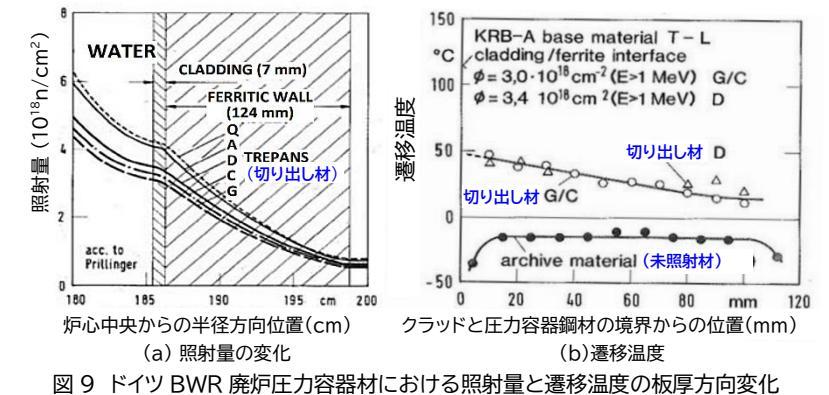
東海第二では板厚がグ ンドレミンゲン(124 mm) より厚い(約 160 mm)た め,厚さ方向での脆化度 の差異はさらに大きいと 考えられる。これらを勘 案すると,上記共同研究

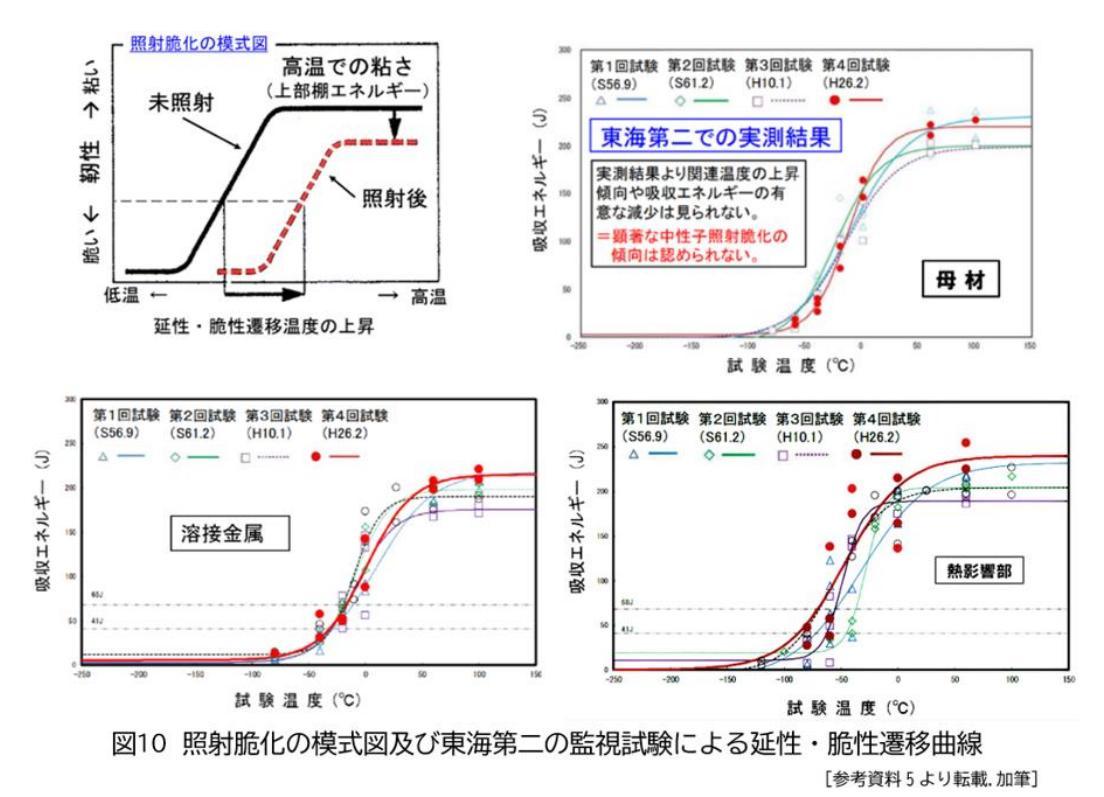
図 10 は照射脆化の一般的模式図と、表1の各数値が正しいものとした上で各試験結

果の元データとして、日本原電が作成した母材、溶接金属及び熱影響部それぞれの延 性脆性遷移曲線[5]を示す.これらの結果は、

- a. 母材,溶接金属及び熱影響部の遷移曲線は、いずれも模式図のようではなく交錯しており、溶接金属及び熱影響部では照射量と遷移温度移行量との相関が認められない.熱影響部については、その金属組織の差異に由来すると考えられるデータのばらつき(変動)が大きい. (なお、ここでは説明が煩雑なため「遷移温度」としているが、厳密には日本原電の表記「関連温度」が正しい.)
- b. 第4回試験は照射量が最大であるのに、上部棚エネルギーが第3回より高くなって おり、照射によって靭性が大幅に回復しているかのように示されている.
- など、不自然な側面が表われている.

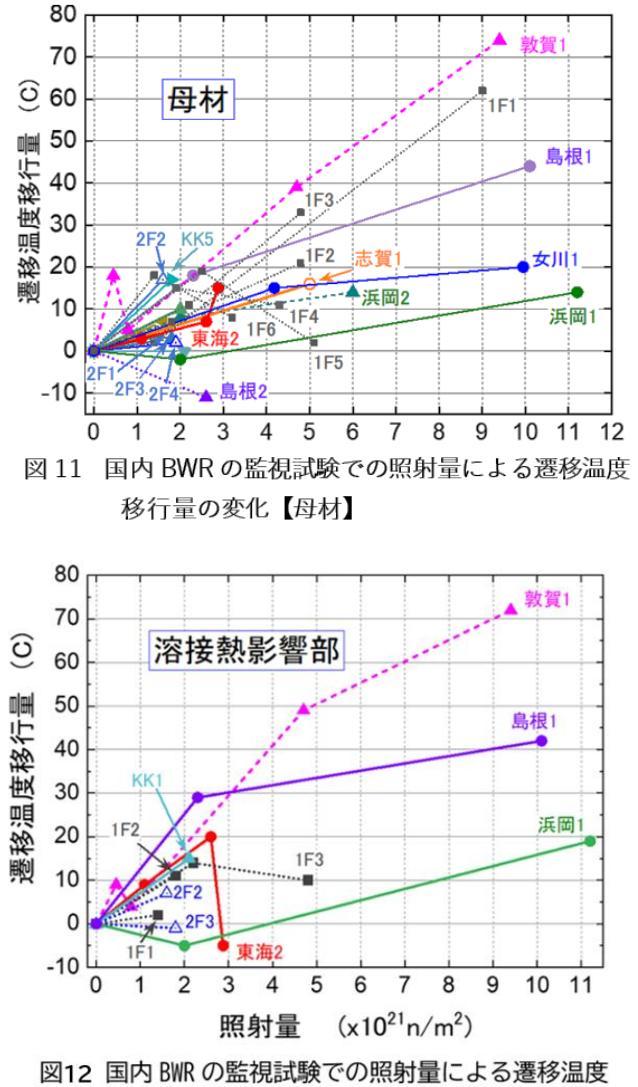
移行量の変化【溶接熱影響部】

図 11 は公表されている国内 BWR の監視試験データ[18]から, 照射による母材の遷移 温度移行量の変化をプロットしたものである. 一部の原子炉では照射の初期から,ある

いは途中で遷移温度移行量がマイナス 側となる異常値を示しているが,ほと んどの場合,遷移温度移行量は照射量 と共に増大する傾向にある.東海第二 でも増加傾向が見られるが,2.64 × $10^{21}/m^2$ から2.88× $10^{21}/m^2$ への僅かな 照射量の増大で,遷移温度移行量が急 に立ち上がっており,これは上記の取 り出し間隔と照射量の増分での不可解 な点とも関連するが,いずれにせよ他 の BWR では見られない相違点である.

一方,図12は照射量に対する溶接 熱影響部の遷移温度移行量の変化を示 す.母材に比べて公表データがやや少 ないが,原子炉間の比較は十分でき る.東海第二以外の炉では一部マイナ ス方向への異常な変化も見られるが, 全体的には照射量の増大と共に遷移温 度移行量も増大する傾向が明らかに認 められる.それらに対して東海第二は 異様な変化を示し,照射量 2×10²¹/m² 台で遷移温度移行量が+20℃から-

5℃へと激減している。この変化量は統計論的に理解できる誤差にしては余りにも大き い. 原子力規制委員会は、JEAC4201-2007 [2013 年追補版]への技術評価書で、BWR で の標準誤差は6℃程度としている[19]. 先にも述べた通り、熱影響部のシャルピー衝 撃試験データはノッチ位置による変動が大きく、これが図11 での異常の一因かもしれ ない. しかし、東海第二の熱影響部で見られるこうした遷移温度の激減、すなわち照 射によって靭性が著しく回復しているかのような、あり得ない異常変動を見ると、こ の原子炉では監視試験が本来の機能を果たしていないと言わざるを得ない. さらに, この異常と関連して上部棚エネルギー変化の異常も次の図13に表れている.

以上の東海第二原発での監視試験結果について,日本原電は現状,母材に関する総括 的見解を示している.そこでは,「シャルピー衝撃試験結果より,関連温度の上昇傾向 及び上部棚エネルギーの有意な減少は見られず,顕著な中性子照射脆化の傾向は認め られない結果が得られている」と結論付けているのである[5]. 先ず,「関連温度の上 昇傾向及び吸収エネルギーの有意な減少は見られず」であるが,日本原電はどの程度 以上の変化をもって「有意」と判断しているのだろうか? 例えば,図11における東 海第二(母材)の照射量 2.88×10²¹/m²での約 10℃の遷移温度移行量の変化や,他の BWR での10℃以上の変化も有意ではないとするのか? さらに図12(熱影響部)におけ る島根1号の照射量 2.3×10²¹/m²付近まででの約 40℃の遷移温度移行量の増大や,東 海第二の2.88×10²¹/m²での 25℃減少はどのように見ているのであろうか? 図13 で東 海第二の上部棚エネルギーが,母材,熱影響部のいずれにおいても急激で大きい変化 を示しているのも「有意でない」と見做すのか?表現は良くないが,敢えて言うなら 東海第二のこれらの結果は「有意な(または明らかな)失敗データ」と見る方が適切 と思われる.つまり,無視できないデータの混乱,不可解さがある,と見るのが自然 である.

また「比較的小さい照射量」とはどの程度を指すのかについては,JEAC4201-2007の 解説においても全く示されていない. 東海第二の第 4 回取り出し時の照射量 2.88× 10²¹/m²が「比較的小さい」というのなら,図 11 や図 12 で,照射量 3×10²¹/m²程度まで に多くの BWR で示されている遷移温度移行量の変化も「有意な差」ではないと解釈す るのだろうか? 試験結果の有意な差という旨の記載は,先にデータに基づいて論じた 通り,全く曖昧なものである.

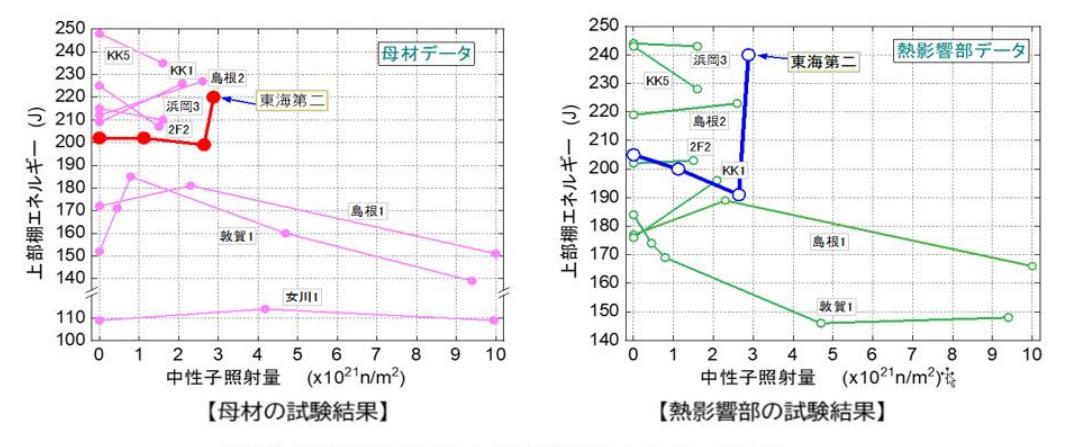
図 13 は、東海第二での照射量による母材及び熱影響部の上部棚エネルギーの変化を、 公表されている他の BWR での監視試験結果[18]と比較して示す.上部棚エネルギーの 公表値は母材及び熱影響部のいずれにおいても原子炉間での差異が大きい.

きていないことも考えられる.それを 図14 上部棚エネルギーの特定が困難な遷移曲線の実測例[20] 差し引いても、全体的には高照射量になるほど、上部棚エネルギーは低下する傾向が 認められる。それに対して、東海第二では最終回取り出し試験での上部棚エネルギー が第3回に比べて、母材で約20J、熱影響部では約50Jも増大している.つまり図12 と同様に、中性子照射量が増大しているにも拘わらず、靱性が大きく回復するかのよ うな異常な挙動が示されているのである.

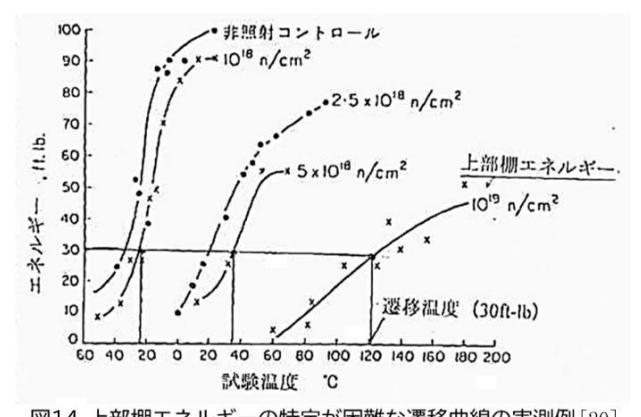
また,いくつかの原子炉では上部棚 エネルギーが上昇している異常部分 も認められる.この点では参考のため 図 14 に遷移曲線の例[20]を示すが, 高温側の吸収エネルギーが十分飽和 するまで採られていない場合がある と思われ,遷移温度のようには確定で きていないことも考えられる.それを
