**2019/10/7**  
**東海第二原発差し止め訴訟 資料**

# **中越沖地震による地震被害**

**東京電力公表写真と  
社民党国会議員による調査団の撮影写真から**

**作成 原告代理人弁護士 海渡 雄一**

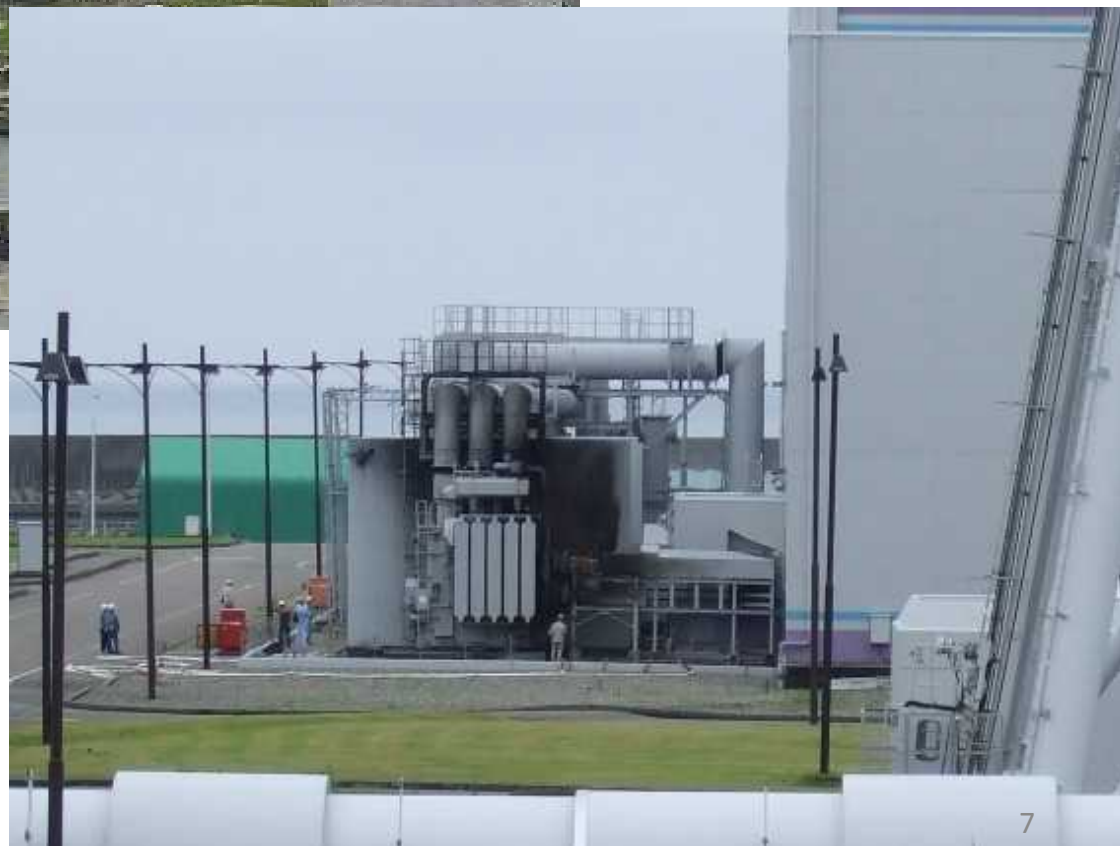
# 不等沈下が火災発生の原因

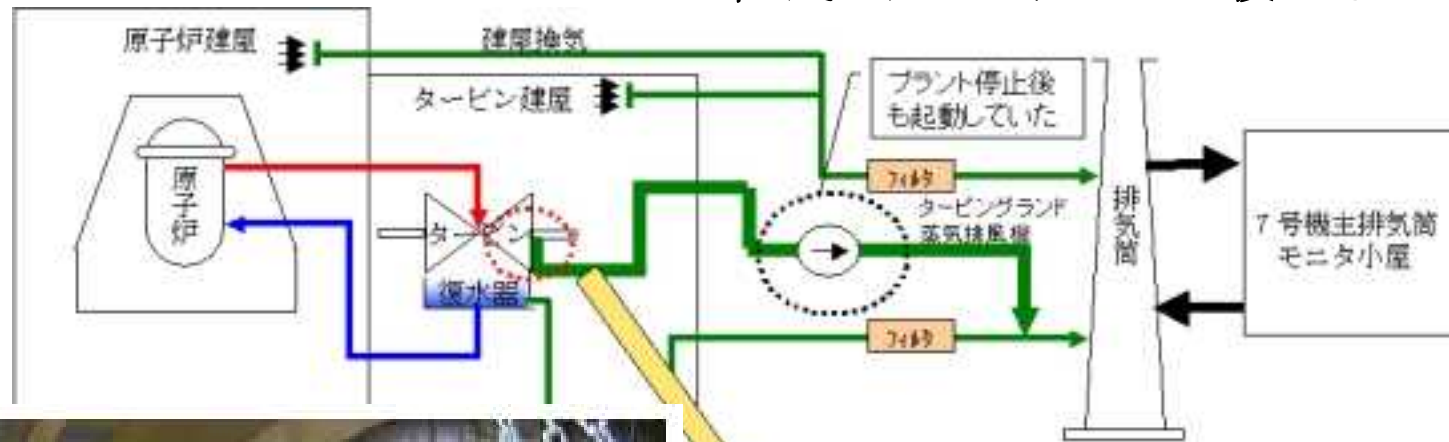
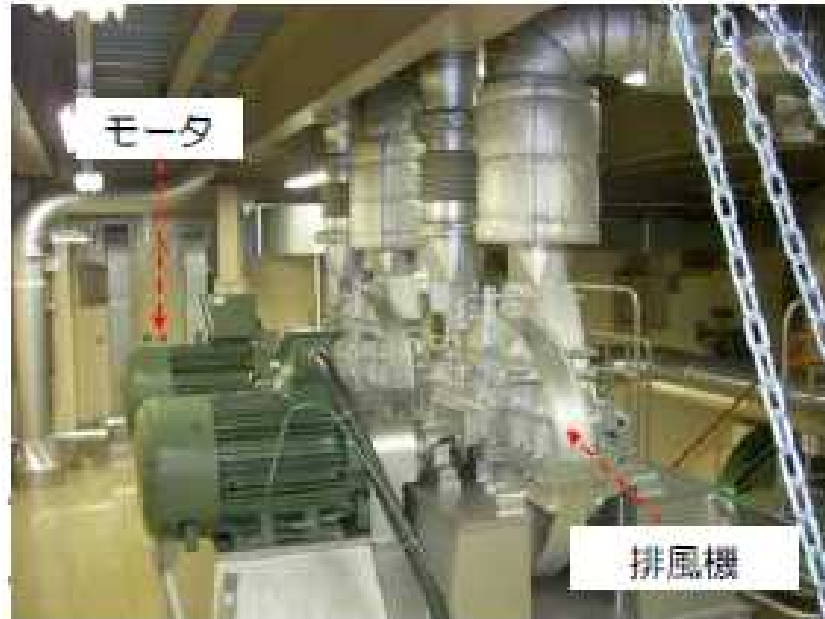
## 7号機 主排気塔から放射性ヨウ素等が放出

排風機からフィルタを介さずに排気塔へ  
住民に知らされたのは後になってから

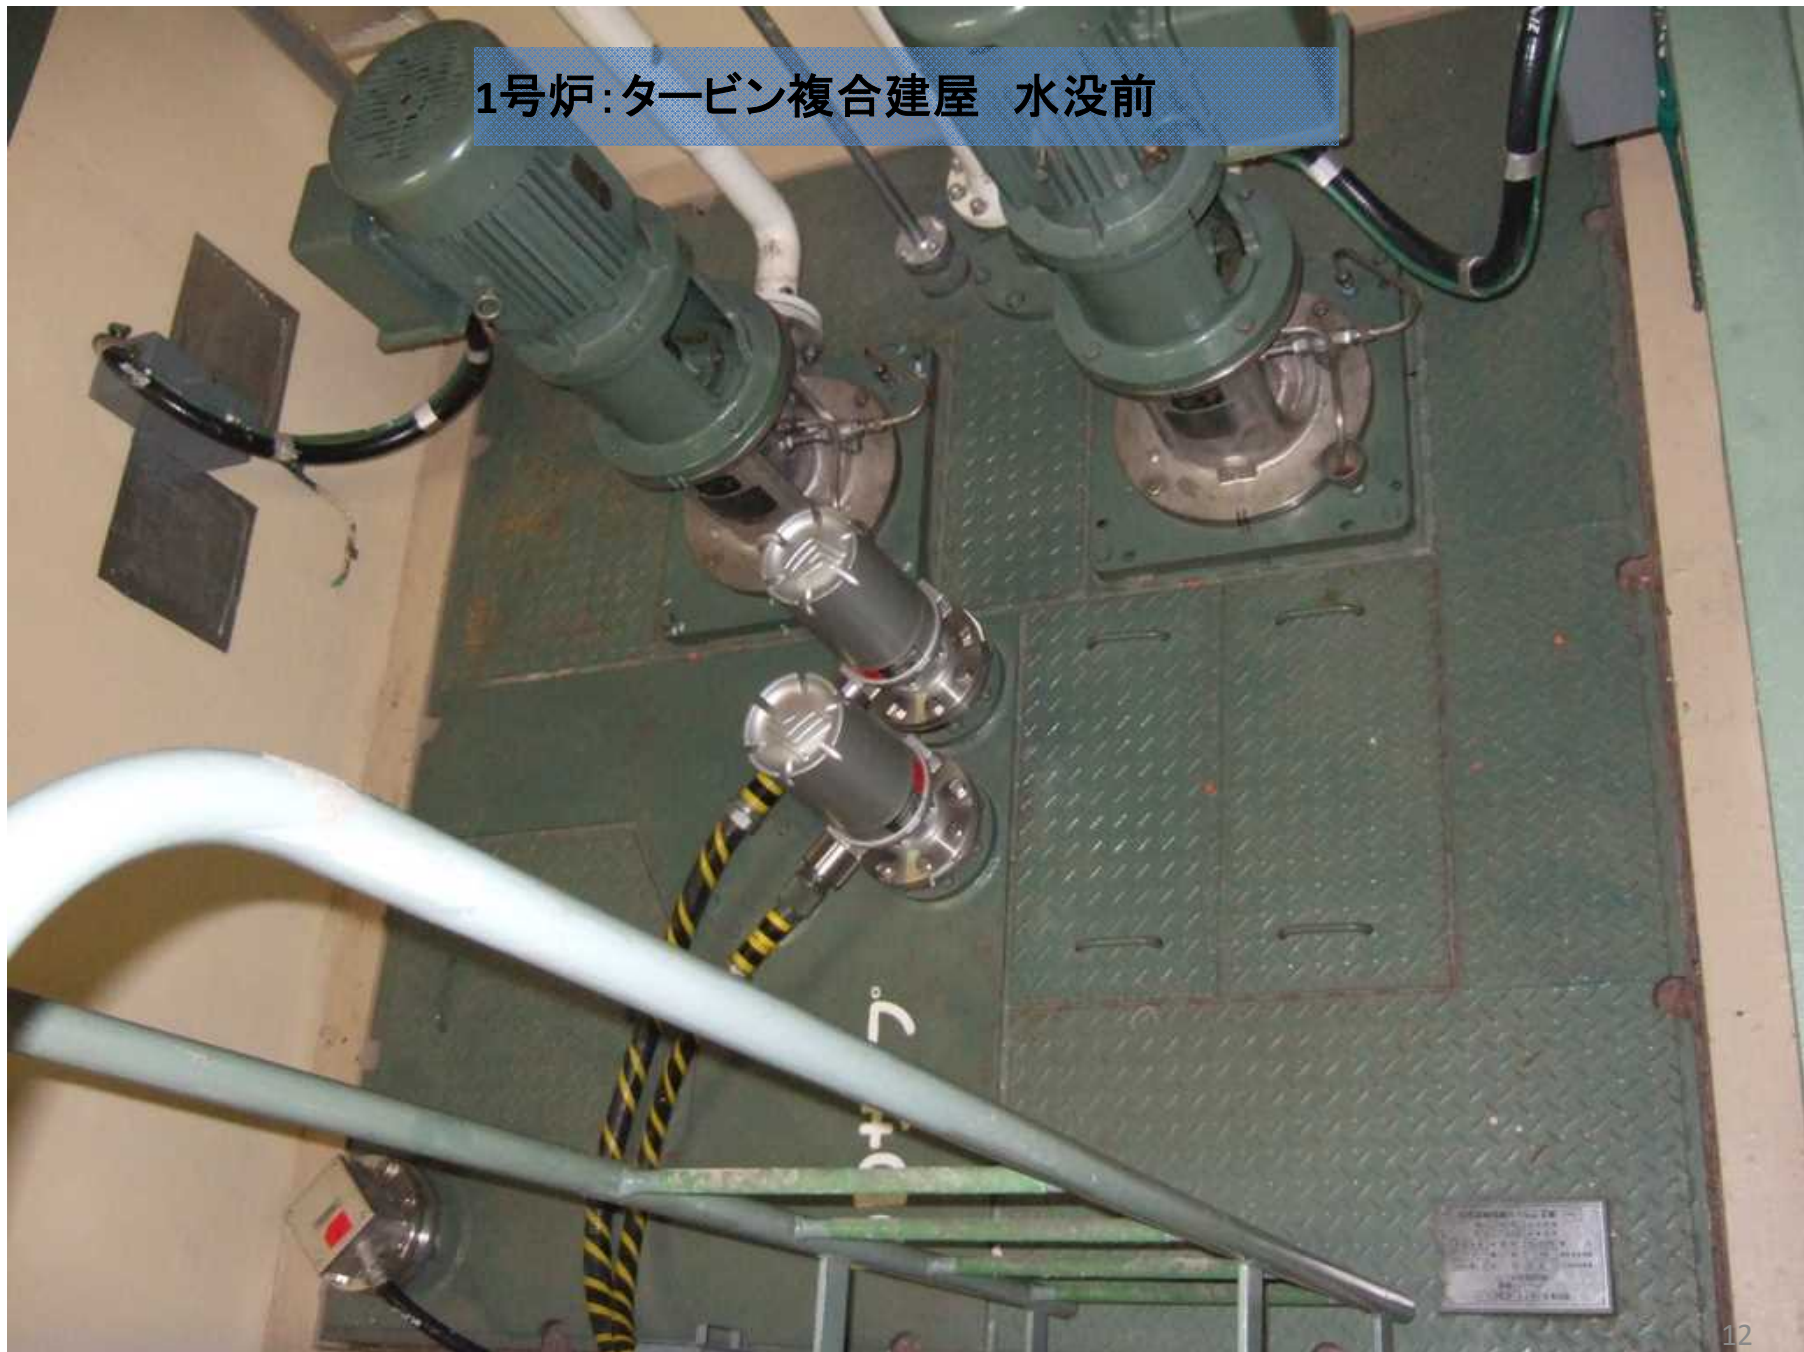
1号炉:タービン複合建屋 水没前

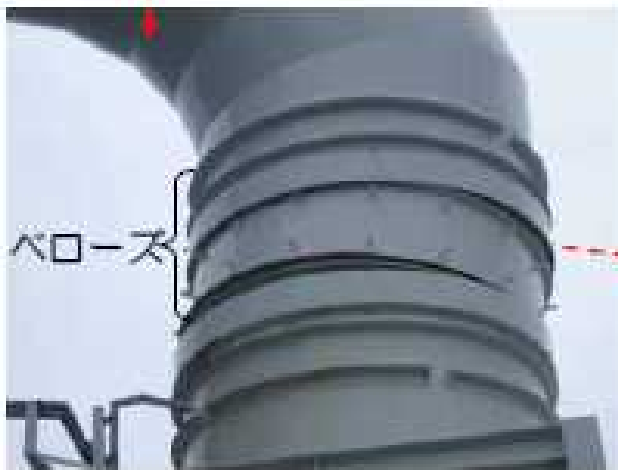
ダクト ペローズ 主排気筒

ダクトのズレ

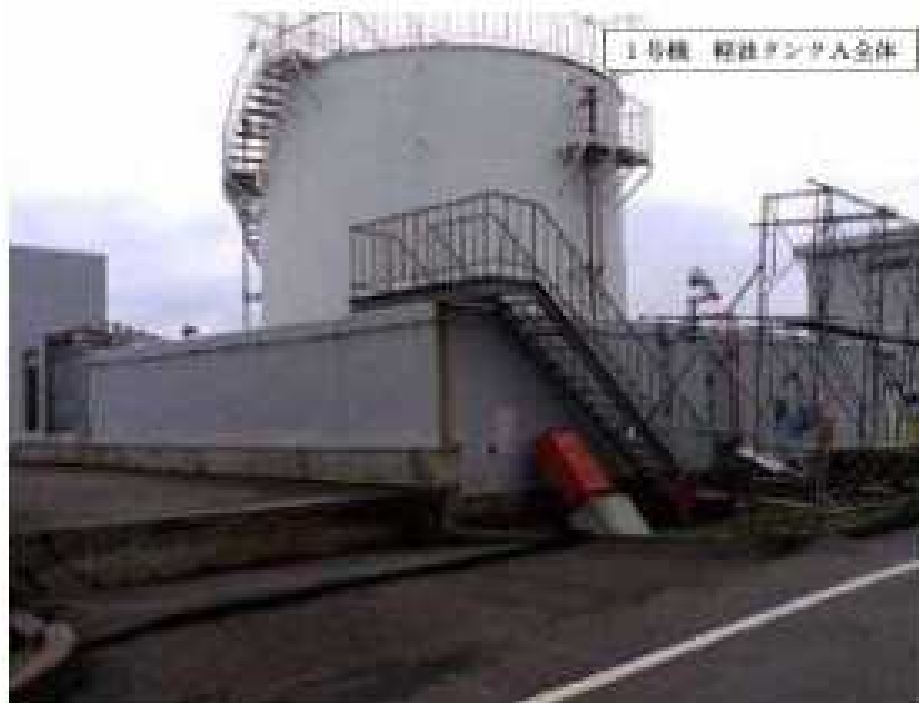
軽油タンク全景

■ 1号機軽油タンク周辺地盤沈下

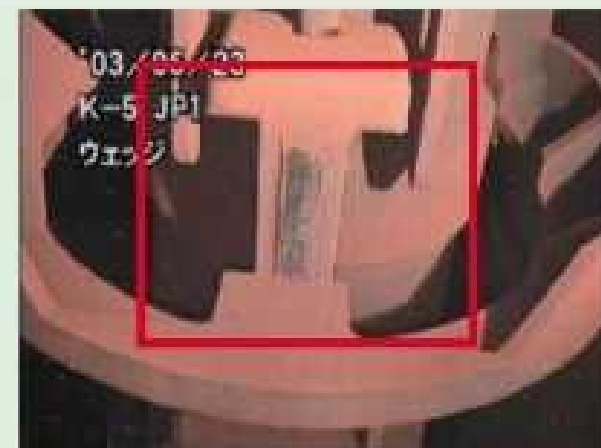
## 5号機 ジェットポンプで金具のズレ

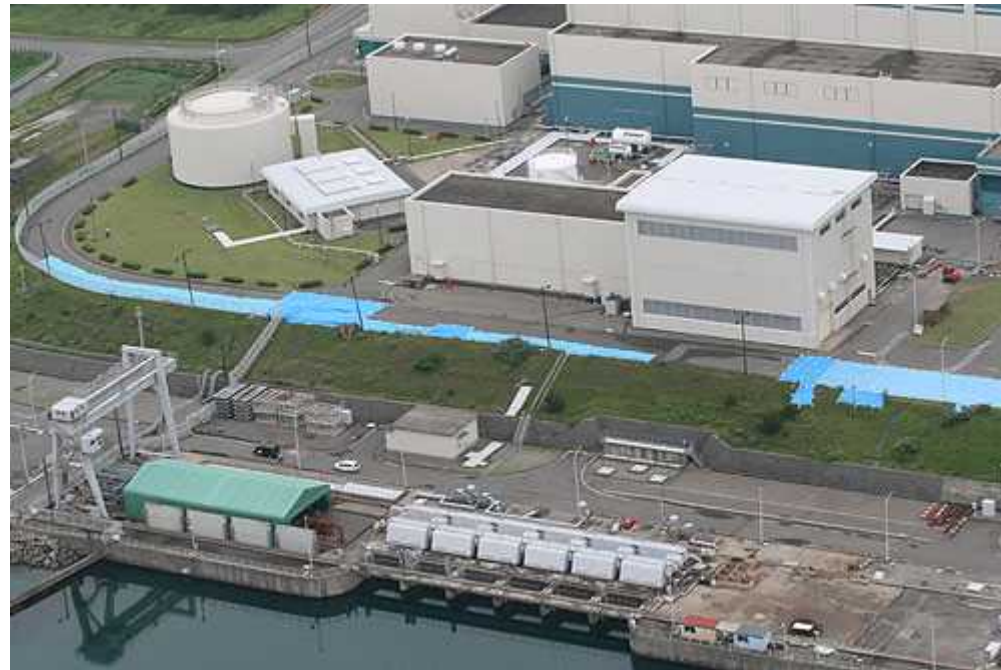
2007年7月18日午前9時39分

# 施設を取り巻くビニールシート

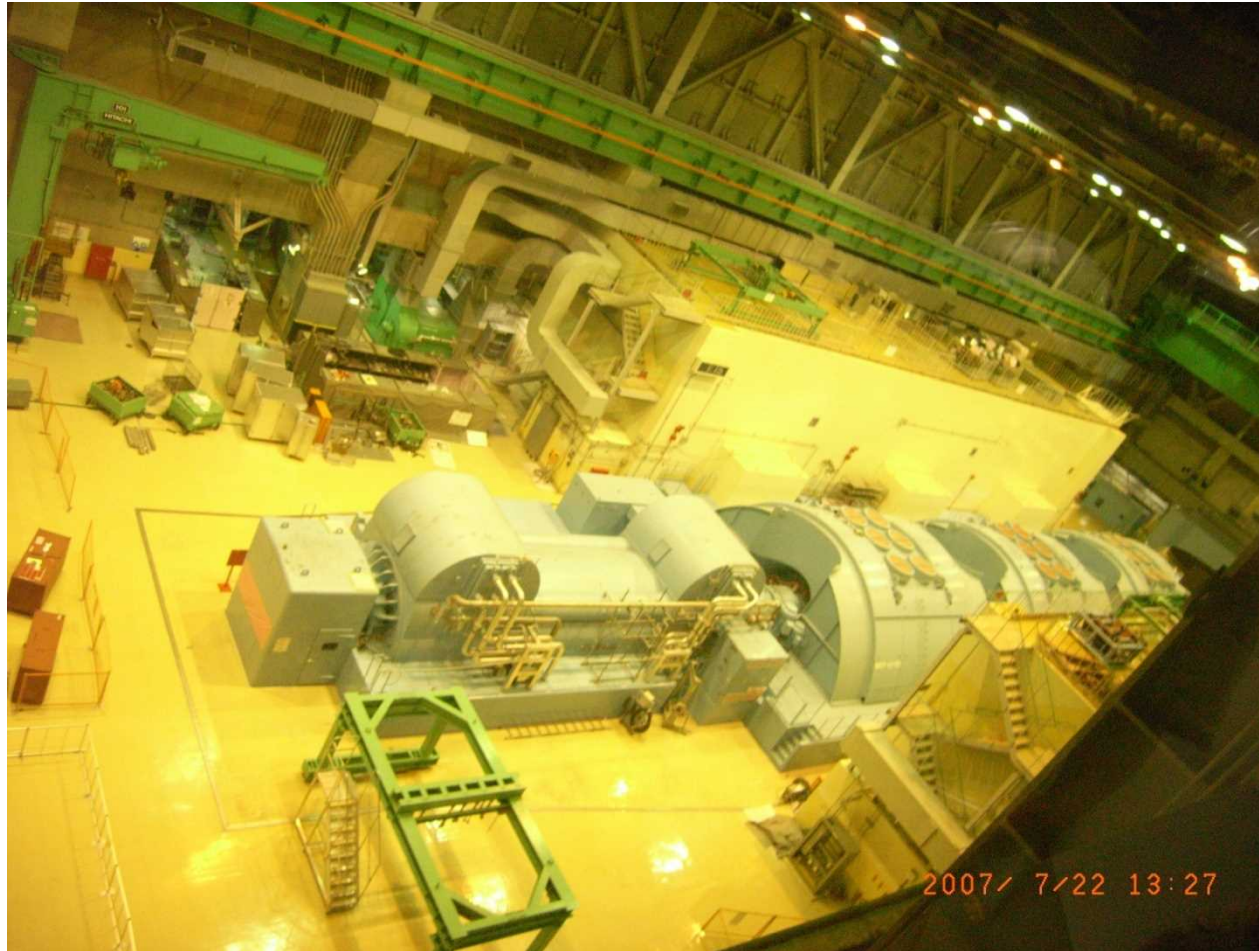
# ギャラリーから見た 6 号機タービン

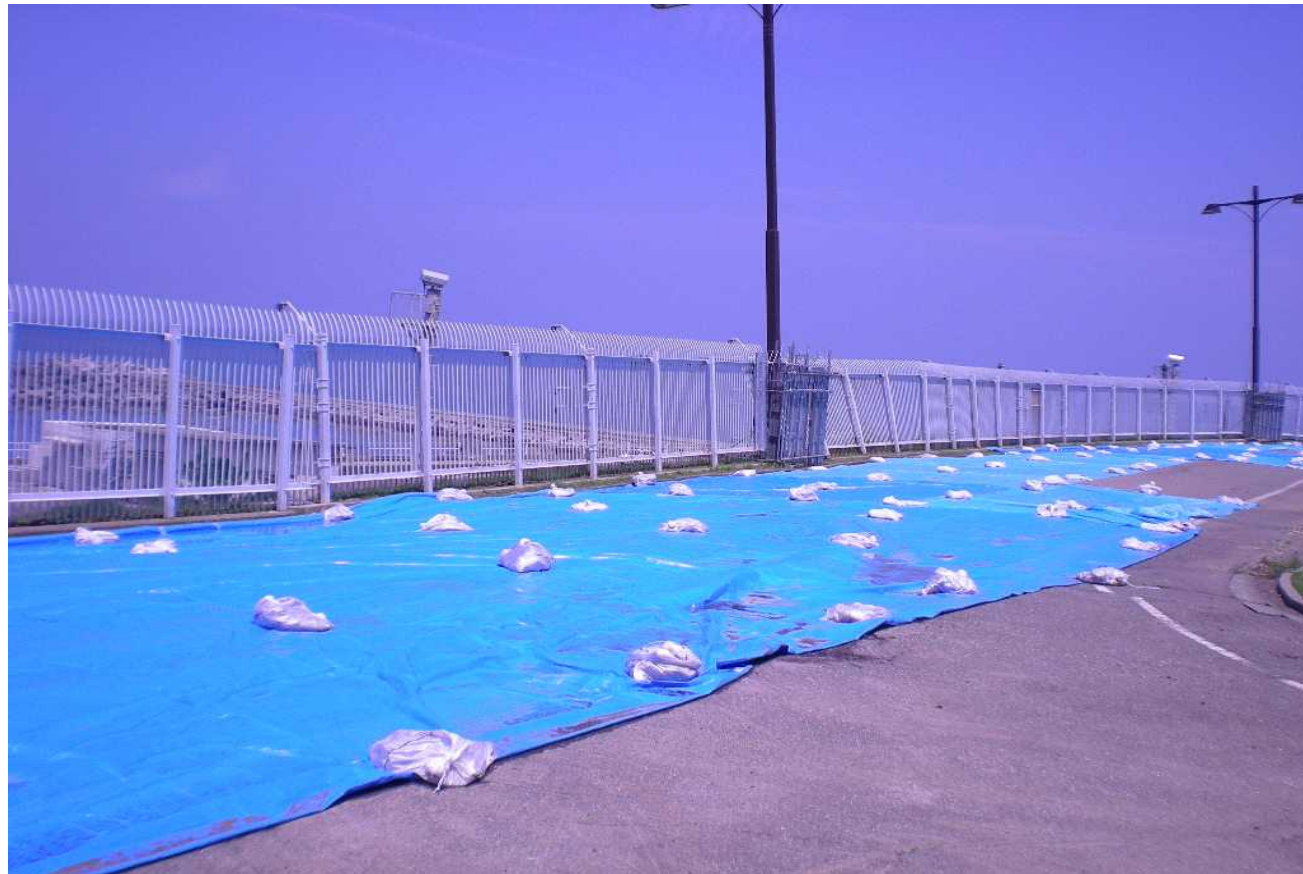
# 海側一面のブルーシート

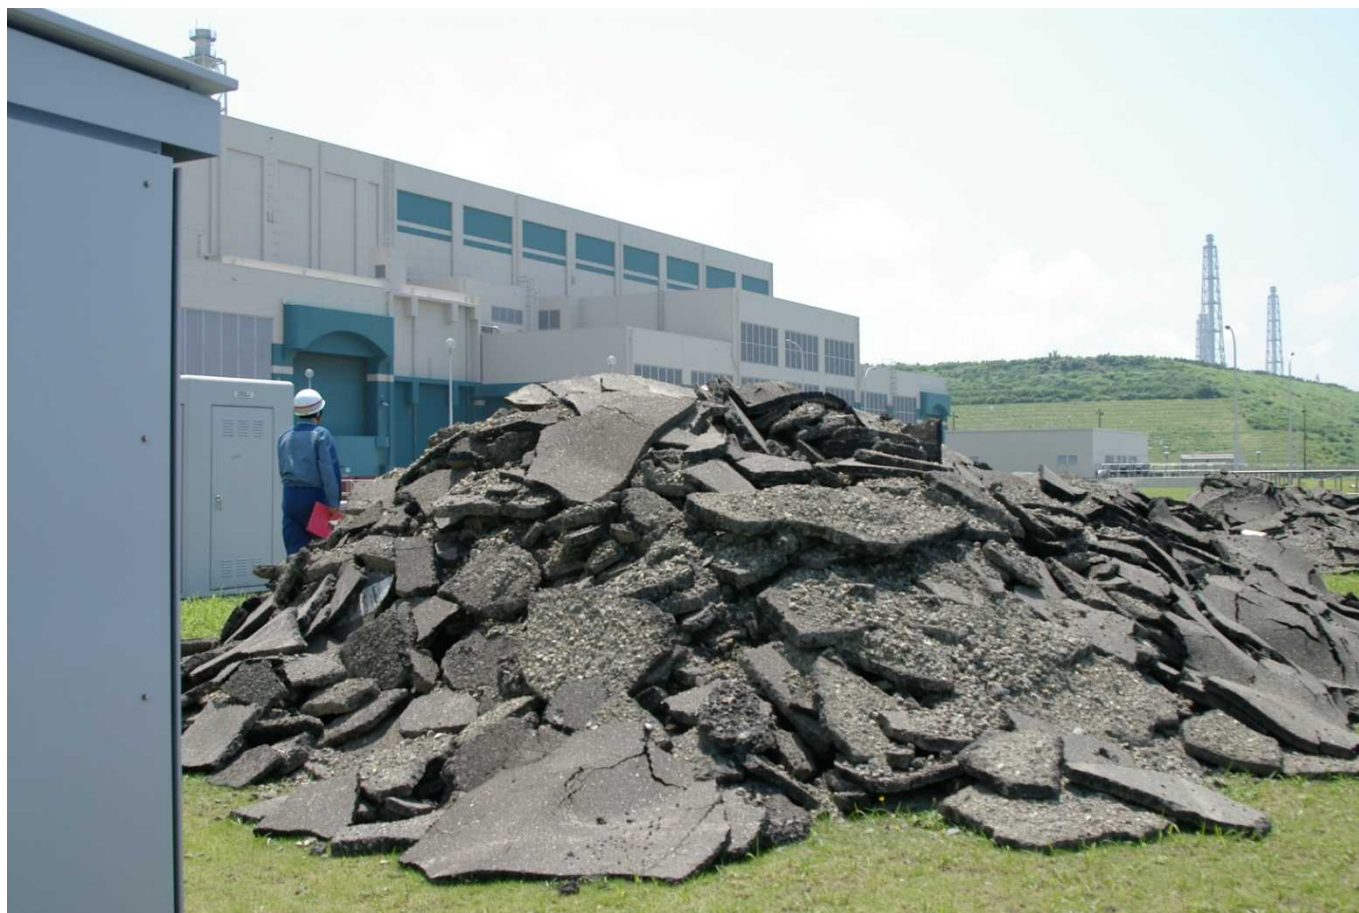
# すごい量のアスファルトの山

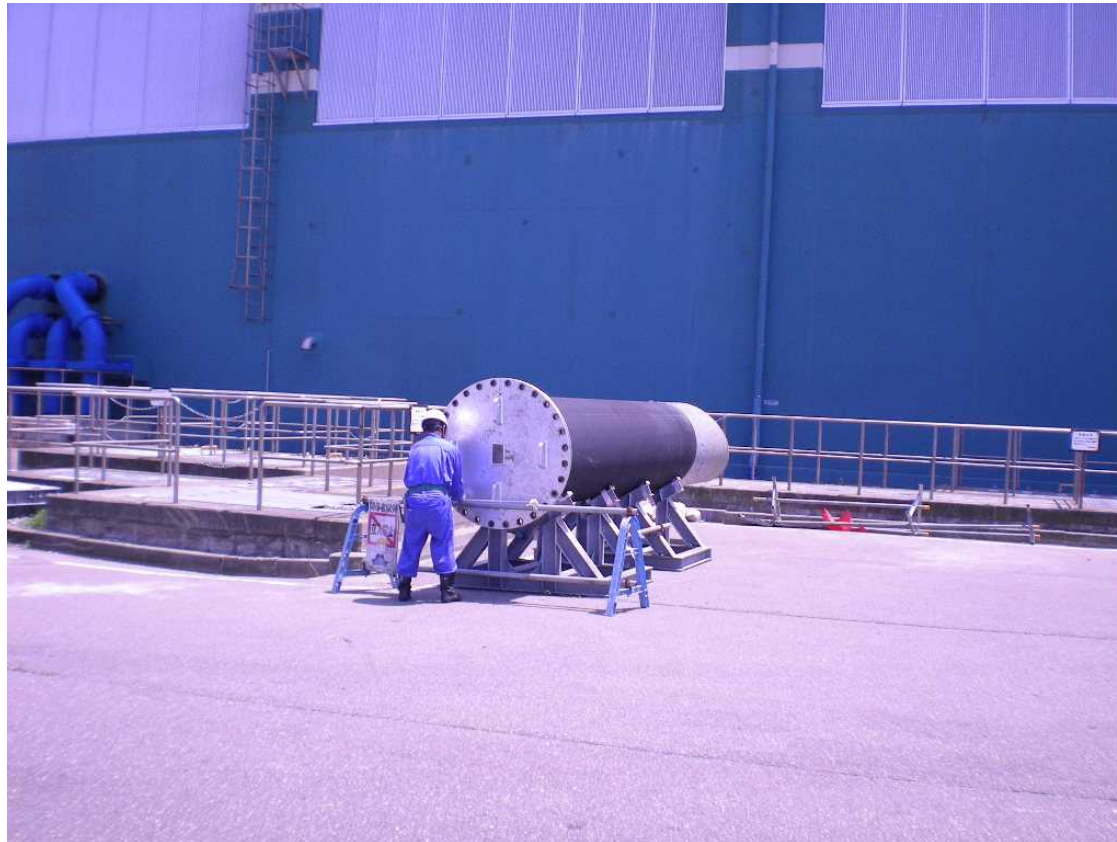
# クールウォーターパイプの工事 東京電力は地震との関係は否定した

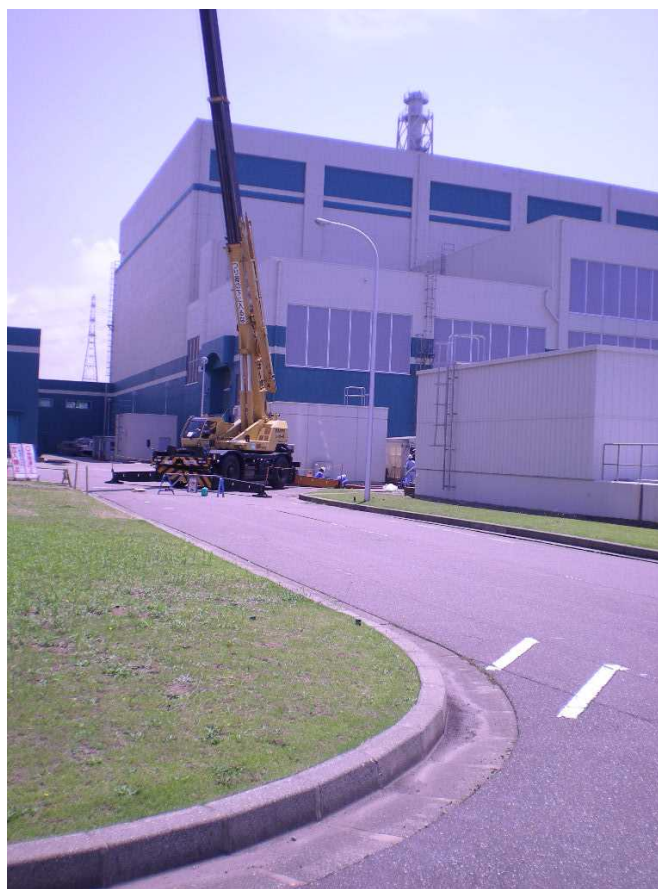
# 何故か大型クレーン作業中 何を補修しているのか？

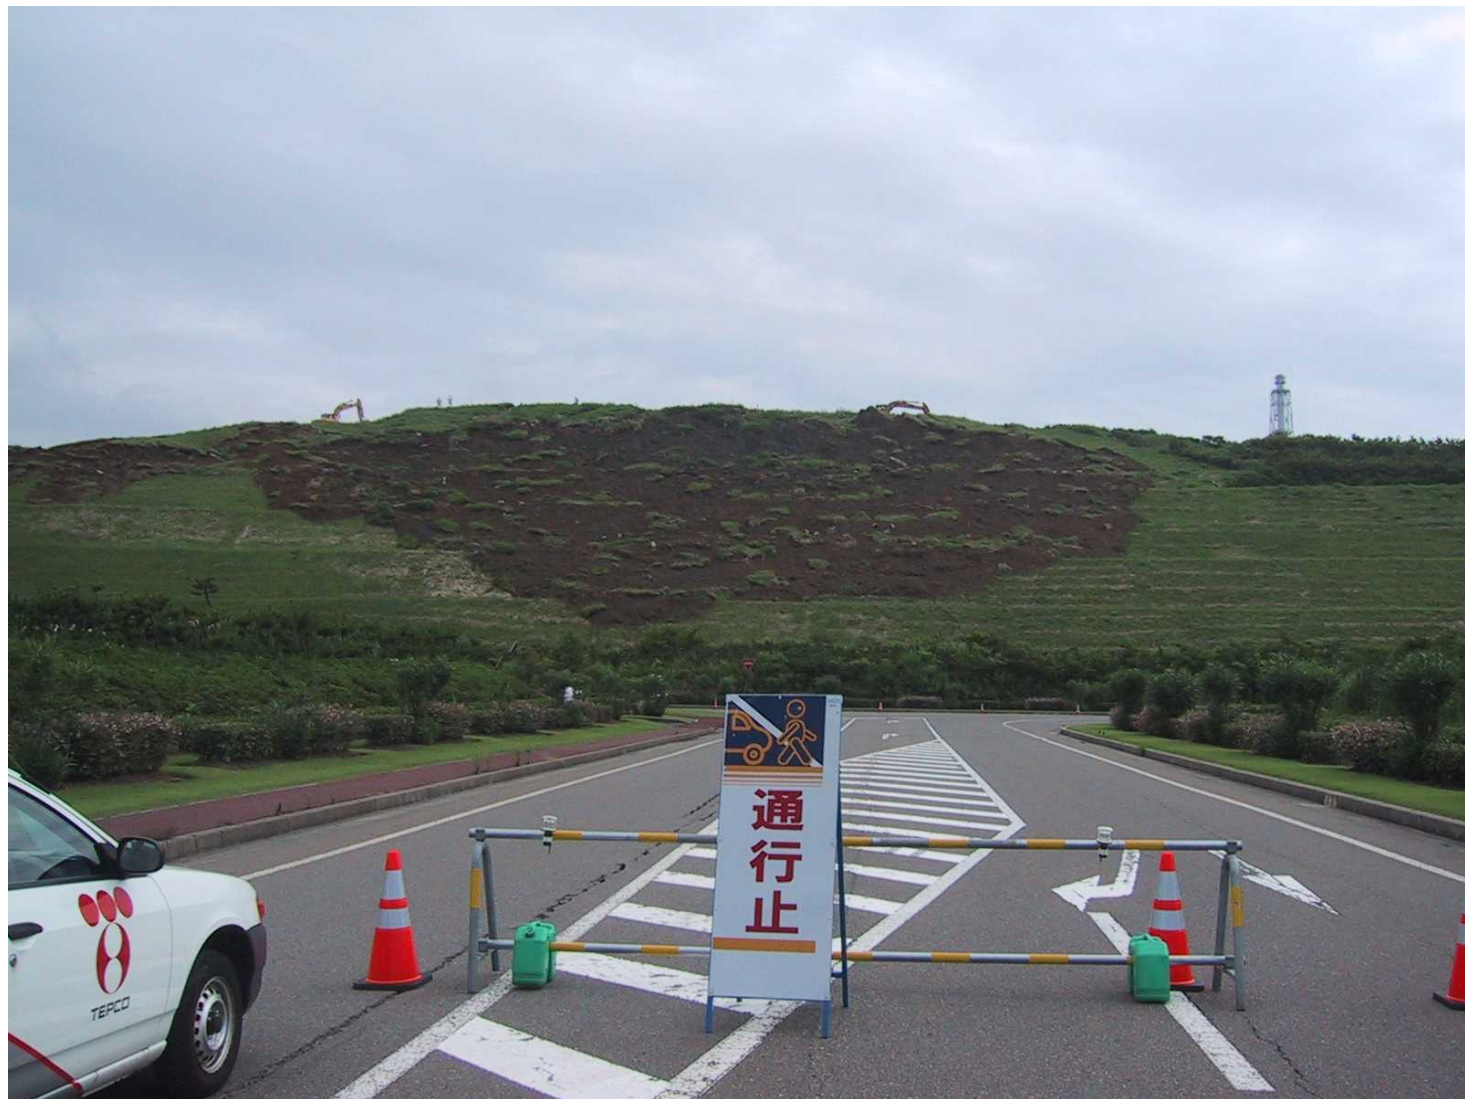
# 通行止めとなっていた
